Акт

по результатам государственной историко-культурной экспертизы

проектной документации на проведение работ по сохранению объекта культурного наследия федерального значения «Гатчинский дворец (с Арсенальным и Кухонным каре)», расположенного по адресу: Ленинградская обл., г. Гатчина, Красноармейский пр., д. 1, лит. А (Дворцовый парк), входящего в состав объекта культурного наследия федерального значения «Ансамбль Гатчинского дворца и парка»: «Научно-исследовательская и проектная документации на выполнение работ по реставрации и ремонту крылец объекта культурного наследия федерального значения «Гатчинский дворец (с Арсенальным и Кухонным каре)» по адресу: Ленинградская обл., г. Гатчина, Красноармейский пр., д. 1 (лит. А), входящего в состав объекта культурного наследия федерального значения «Ансамбль Гатчинского дворца и парка» (шифр: 01-ИП-2020/08/18-1), разработанной ООО «СПбПроектРеставрация» в 2020 г.

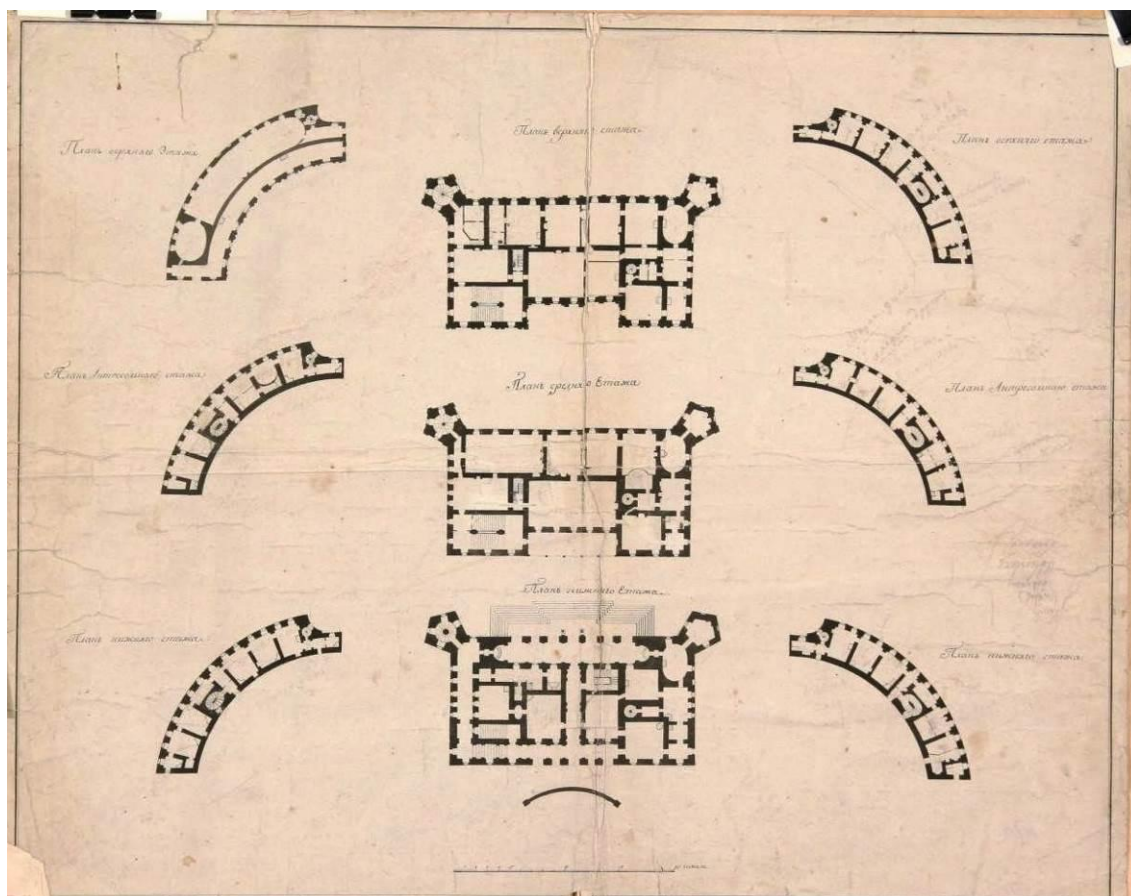
Илл. 1 Поэтажные планы главного корпуса Гатчинского дворца. Середина 1790-х гг. ГМЗ «Гатчина». ГДМ-815-ХІІ [1.4.5].

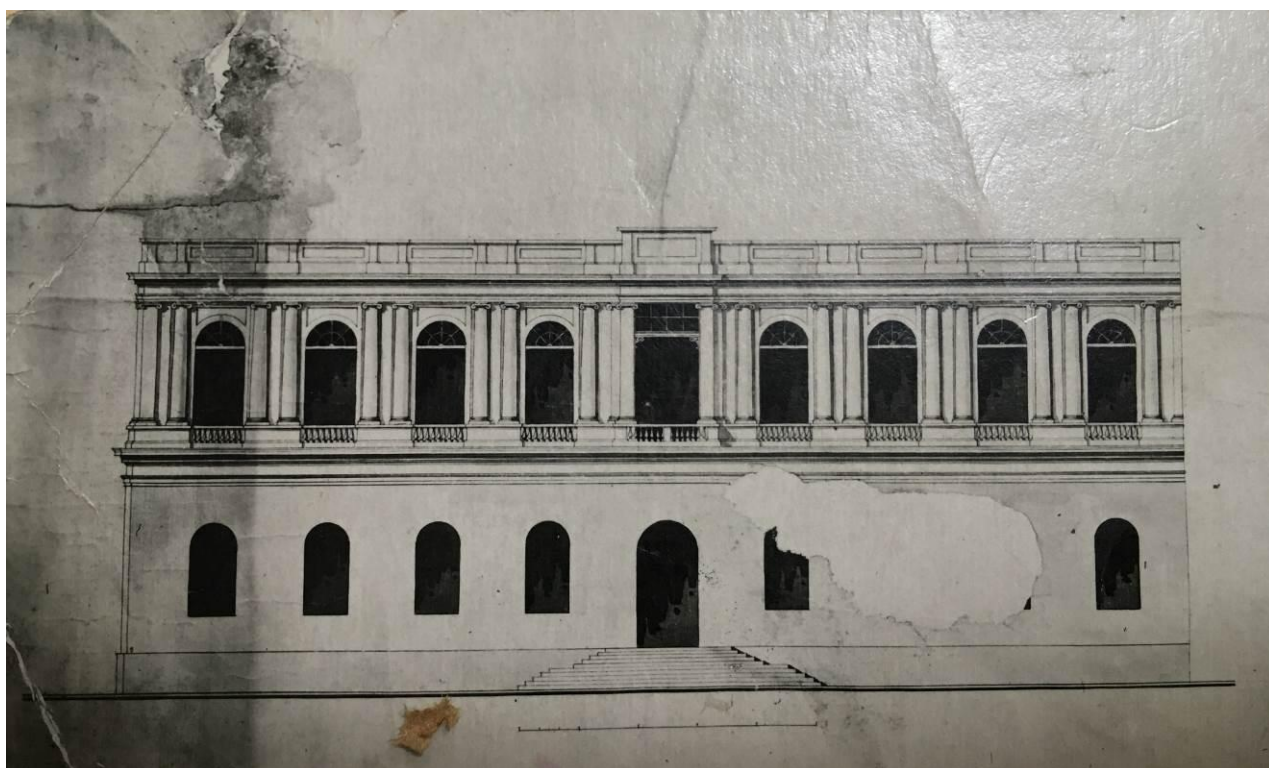
Илл. 2 Фасад галереи полуциркуля. Арх. Бренна. ГМЗ «Гатчина». Фототека «Планы, Фасады дворца» (папка с фотокопиями чертежей). [1.4.9]

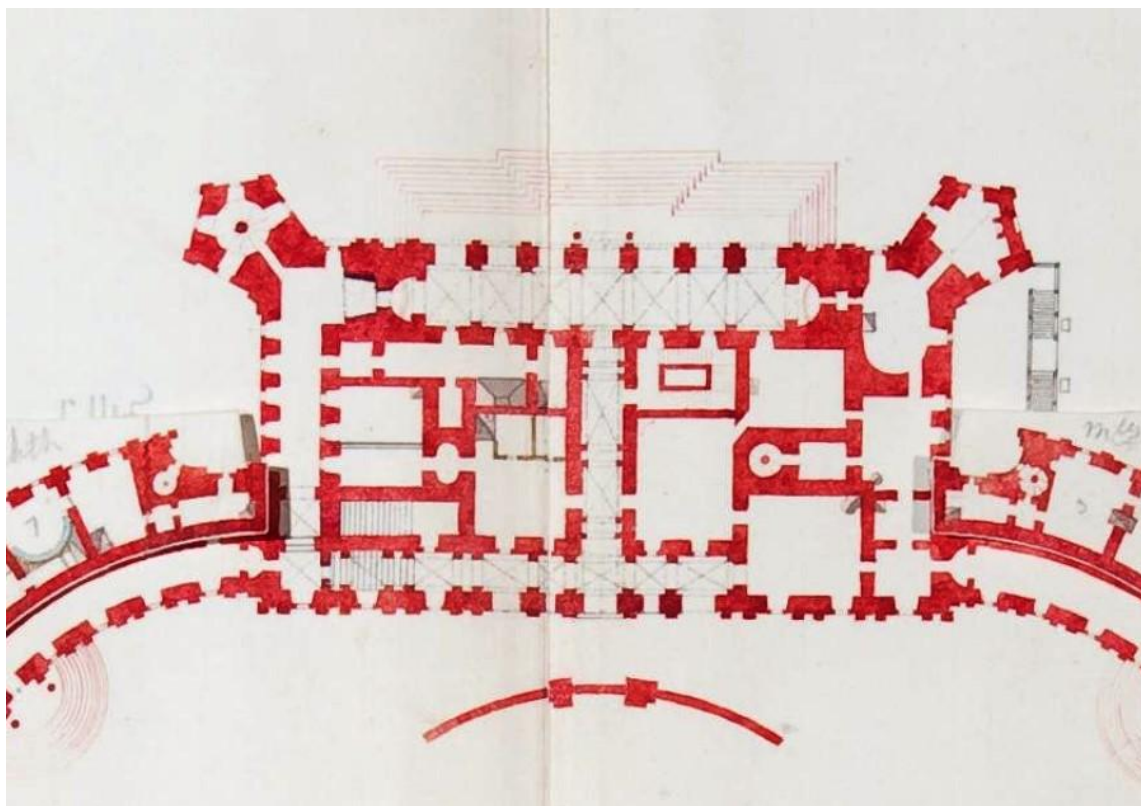
Илл. 3 План нижнего этажа Гатчинского дворца. Фрагмент 1-го этажа главного корпуса. Неизвестный автор. 1798 г. ГМЗ Гатчина. ГДМ-13-ХІ [1.4.5].

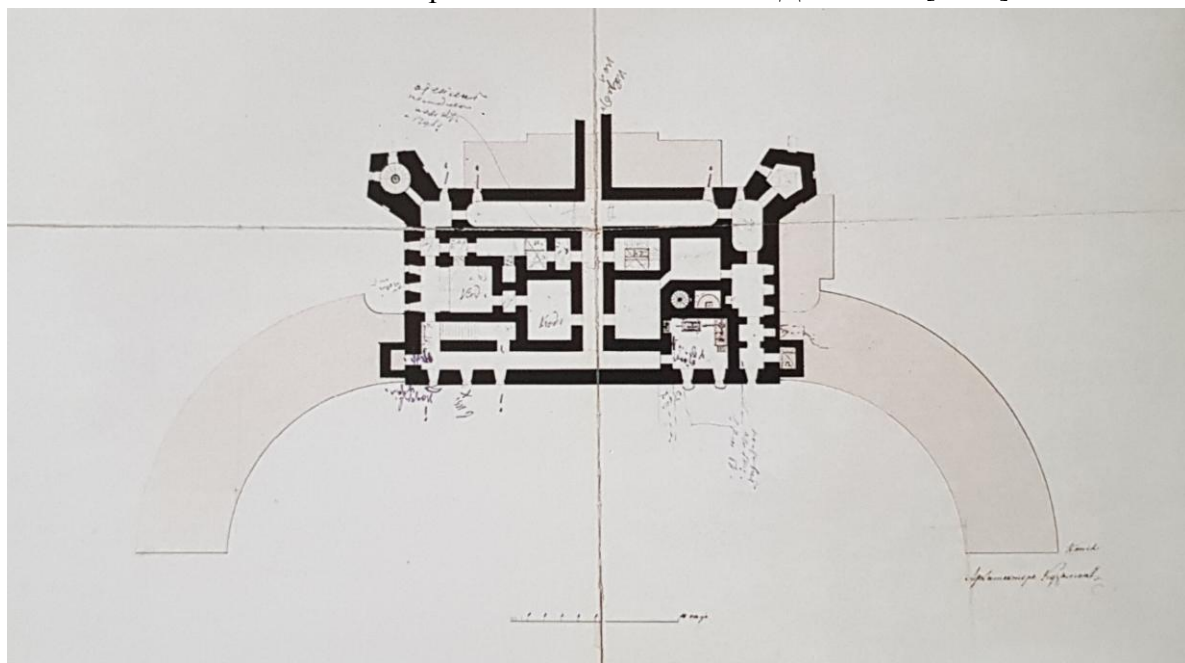
Илл. 4 План подвала центрального корпуса Гатчинского дворца. Арх. Р.И. Кузьмин. Начало 1850-х гг. ГМЗ Гатчина. ГДМ-212-ХІІ [1.4.5].

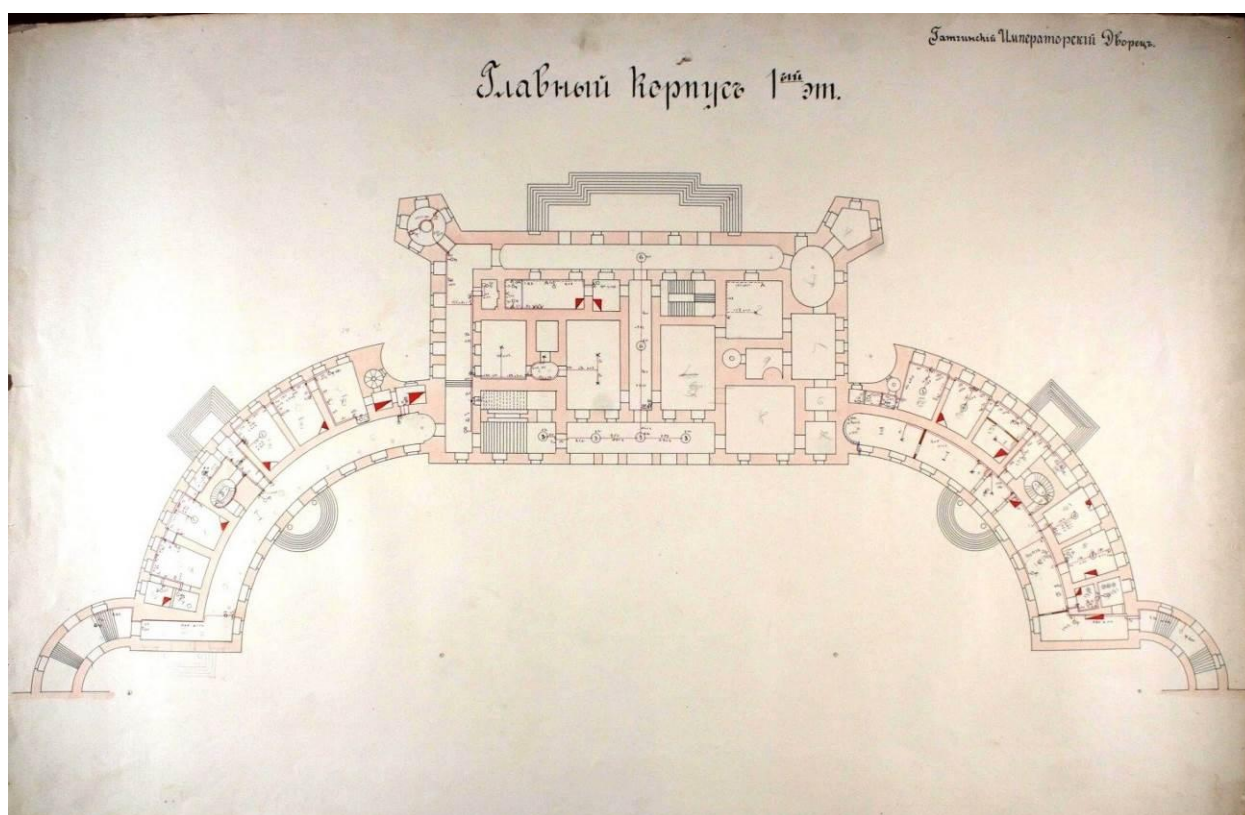
Илл. 11 План первого этажа главного корпуса Гатчинского дворца. Неизвестный автор. Начало XX века. ГМЗ «Гатчина». ГДМ-863-ХII [1.4.5]

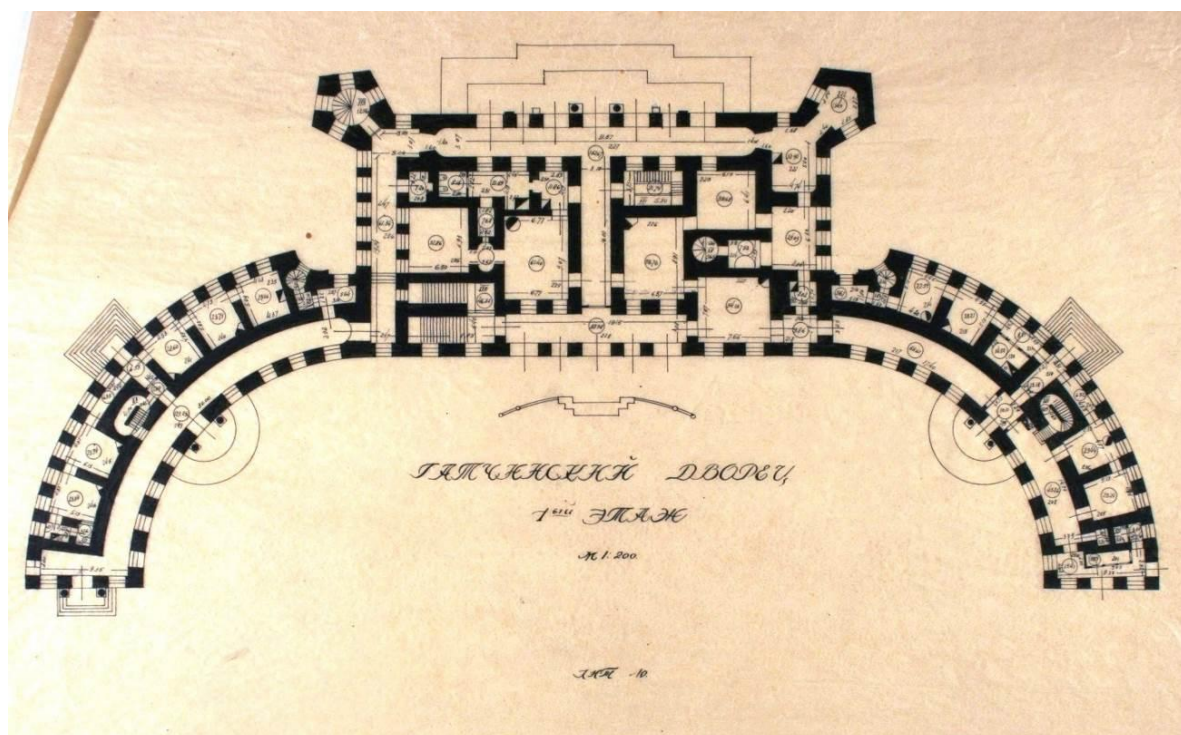
Илл. 14 План первого этажа Главного корпуса Гатчинского дворца. Неизвестный автор 1930-е гг. «ГМЗ Гатчина». ГДМ-1207-ХП [1.4.5]

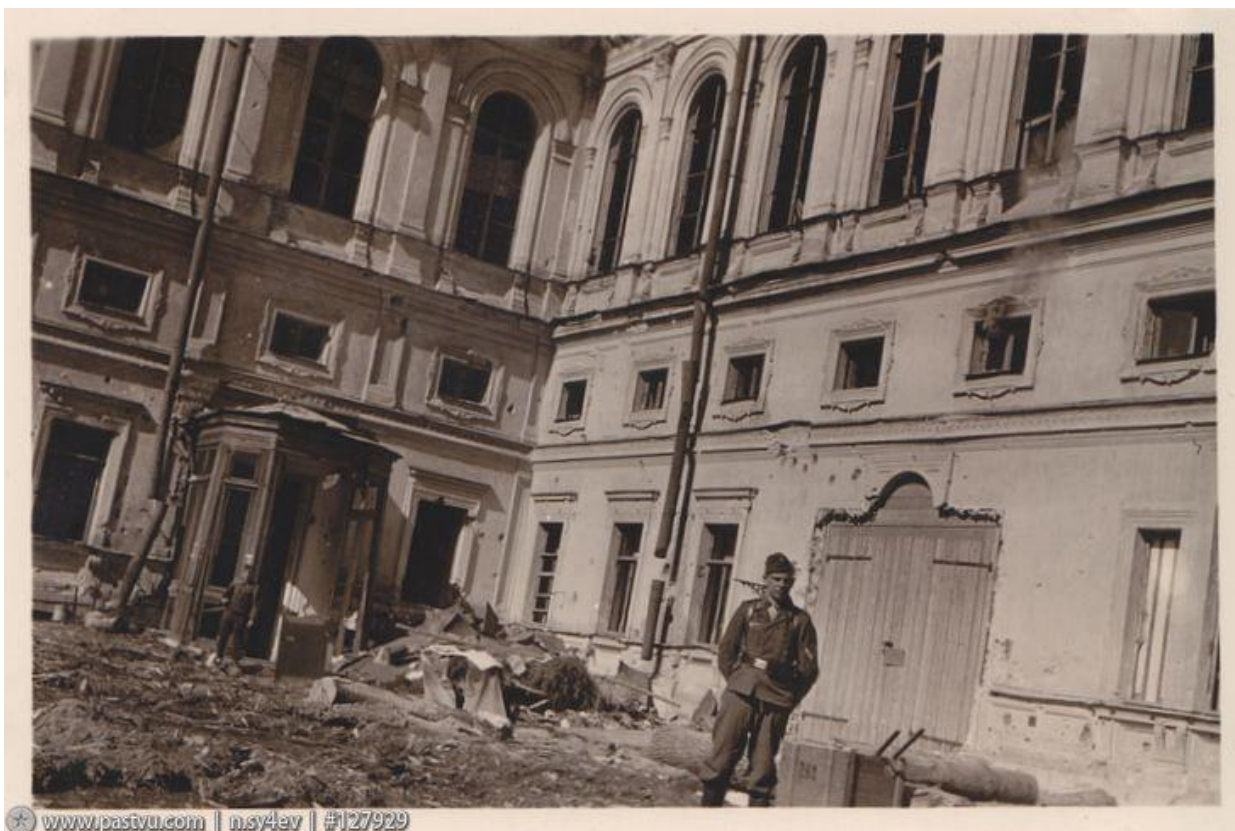
Илл. 26 Фото 1944. Внутривдворовая территория каре. Характер разрушений после освобождения дворца немцами.

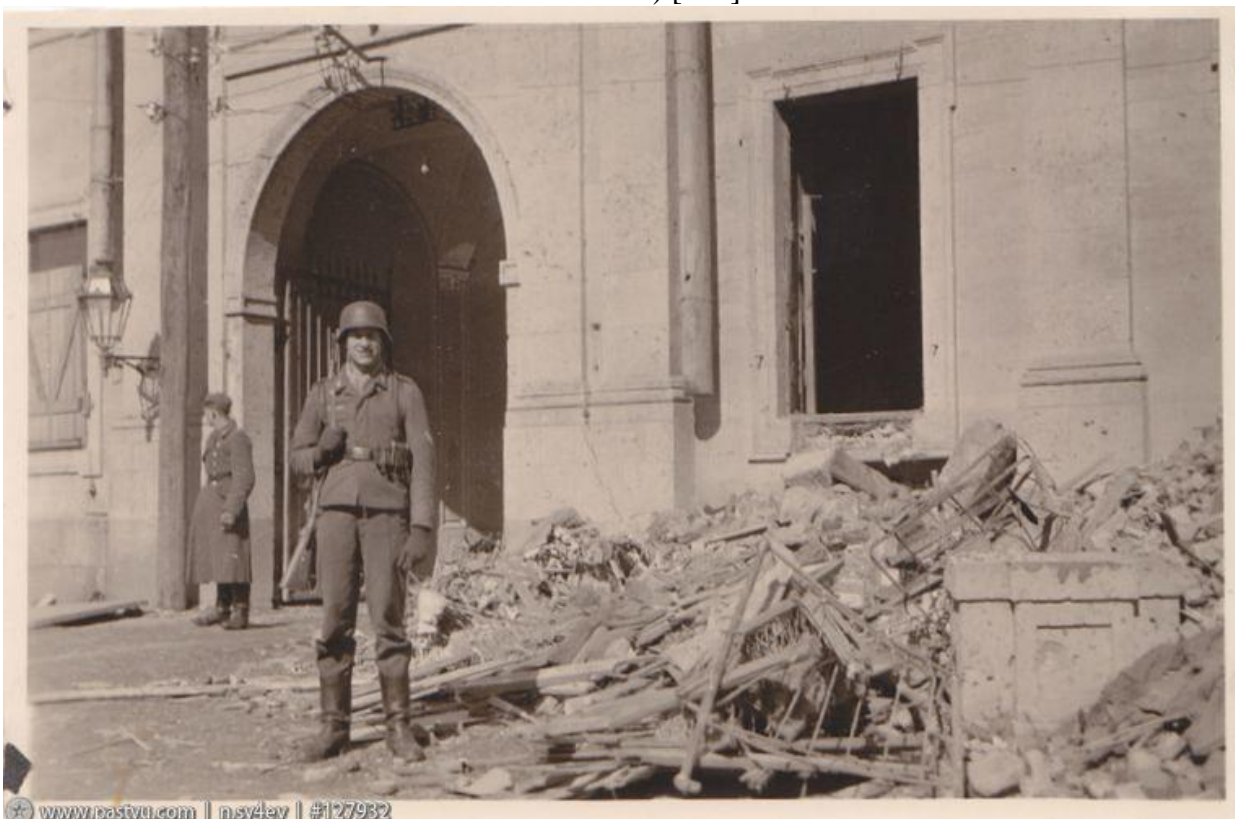
Илл. 27 Фото 1944. Внутривдворовая территория каре. Характер разрушений после освобождения дворца немцами. Ретро-фотографии стран и городов мира // сайт – URL:

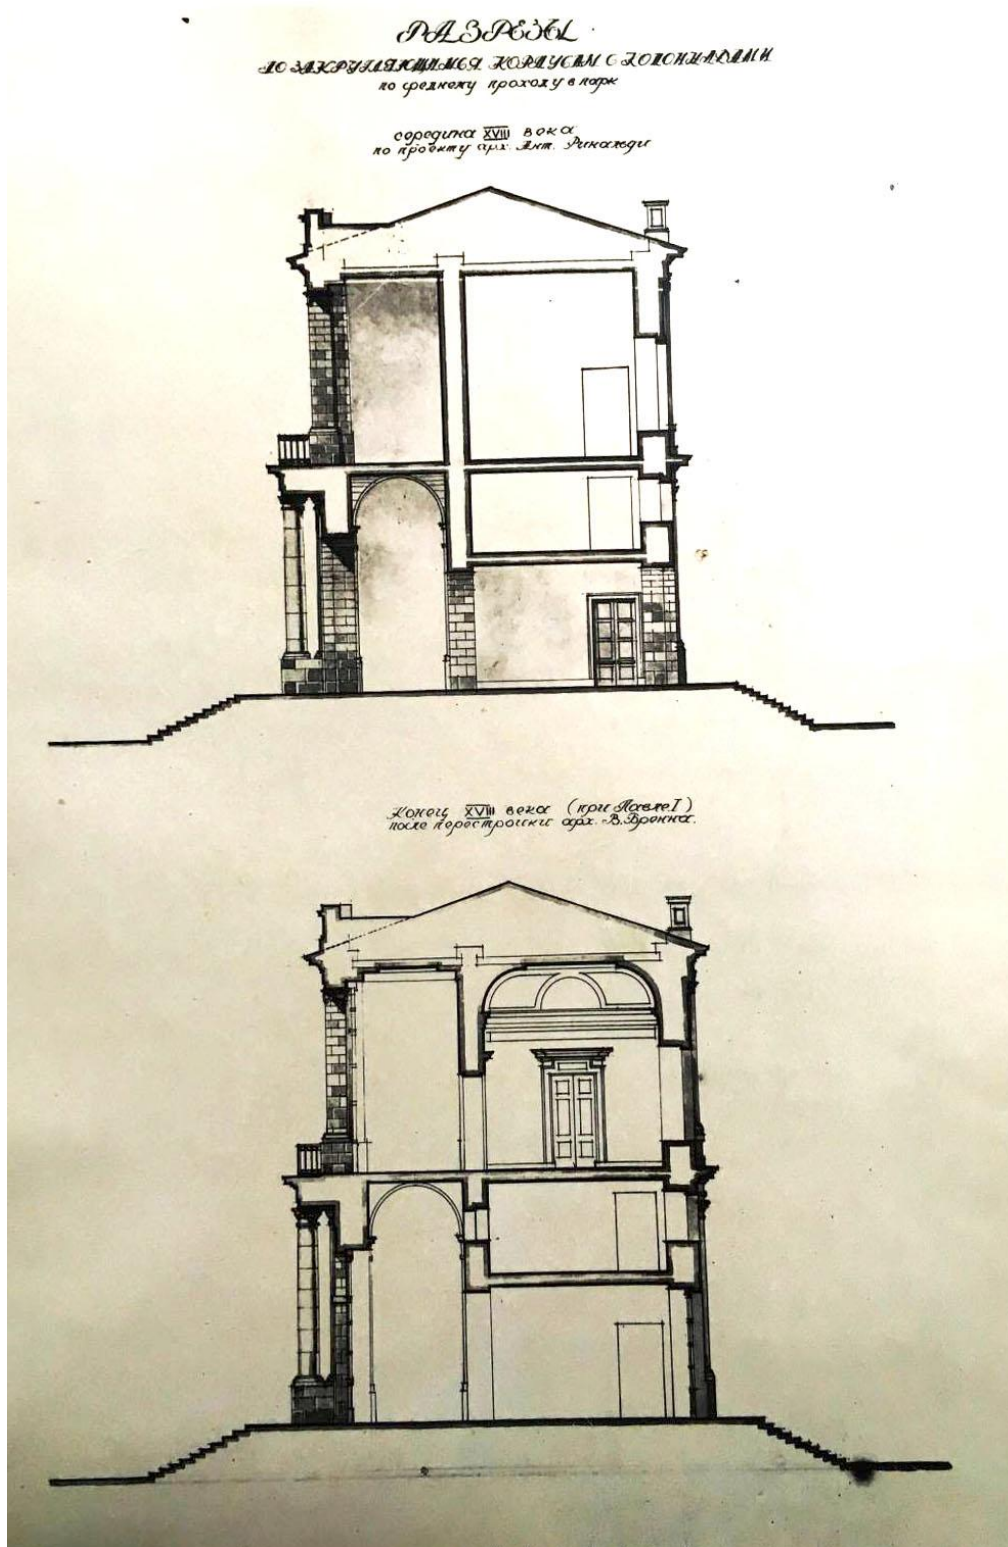
Илл. 30 Анализ архитектурной композиции дворца. Абрамова В., Разрез по полуциркулю. 1950е гг. ГМЗ «Гатчина». Фототека «Планы, Фасады дворца» (папка с фотокопиями чертежей). [1.4.9.]

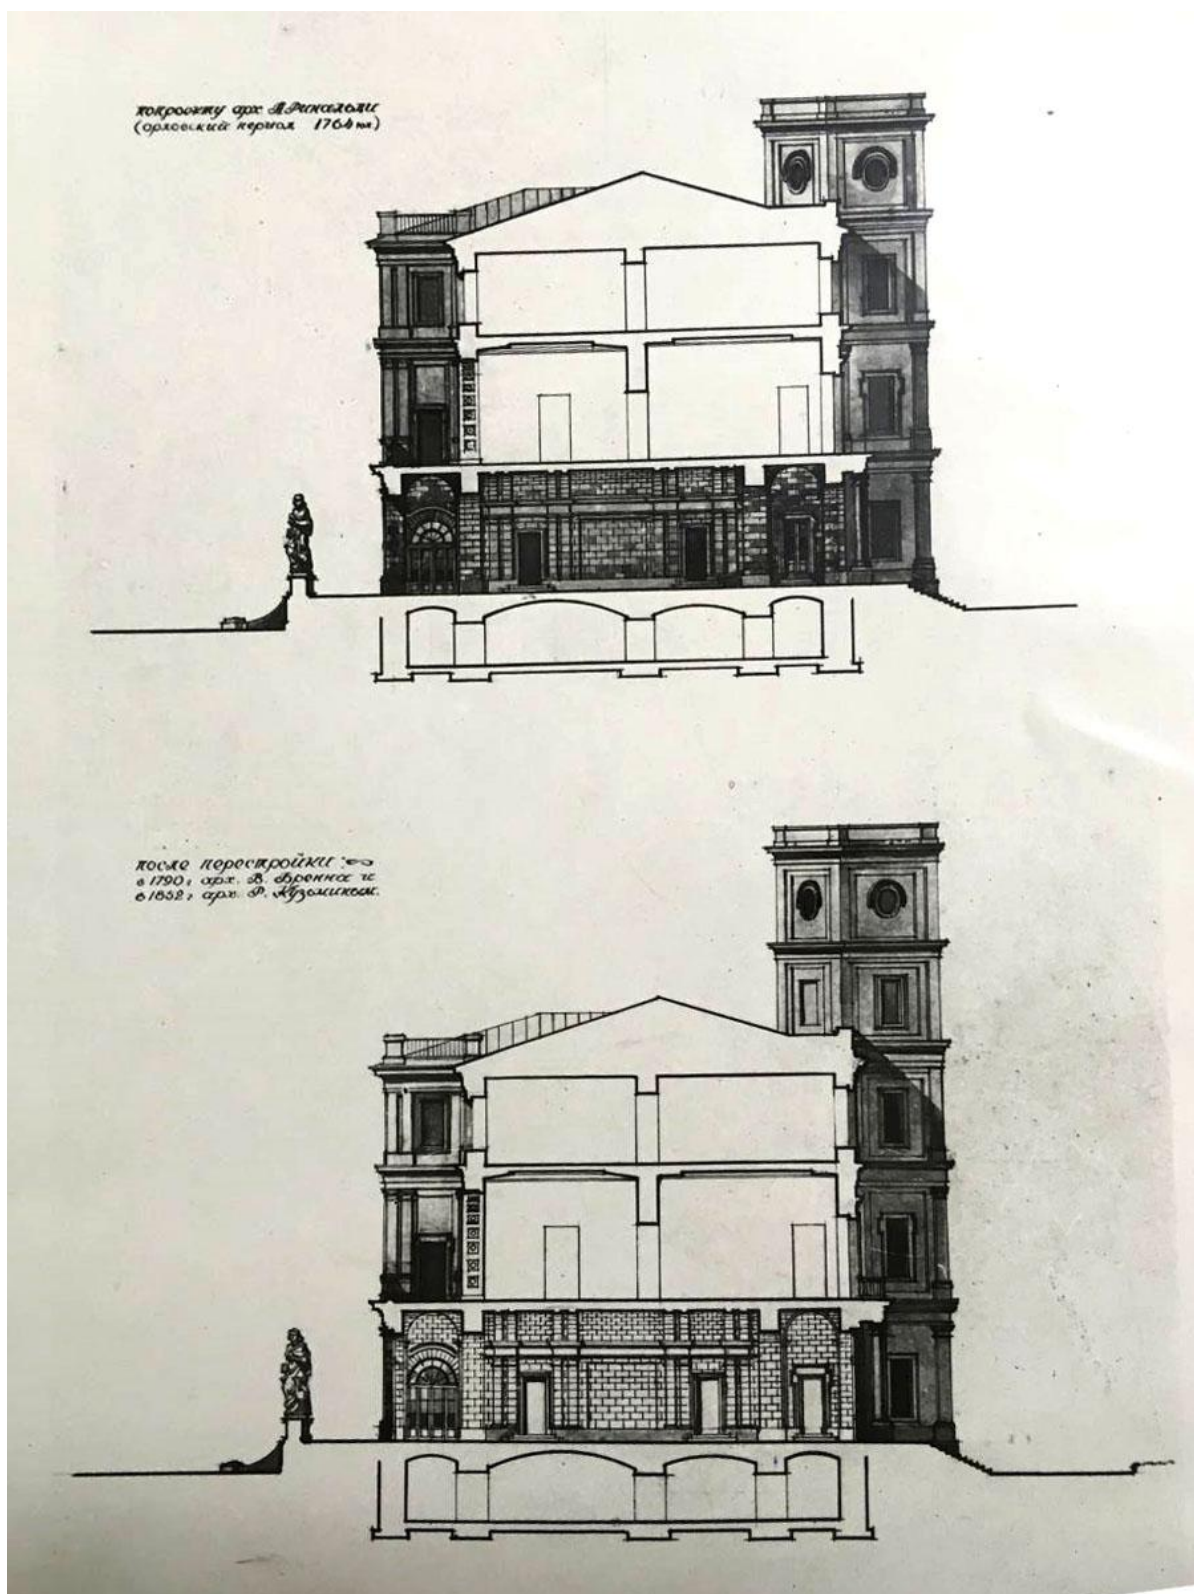
Илл. 31 Анализ архитектурной композиции дворца. Абрамова В. Разрез по центральной части, 1950е гг. ГМЗ «Гатчина». Фототека «Планы, Фасады дворца» (папка с фотокопиями чертежей). [1.4.9.]

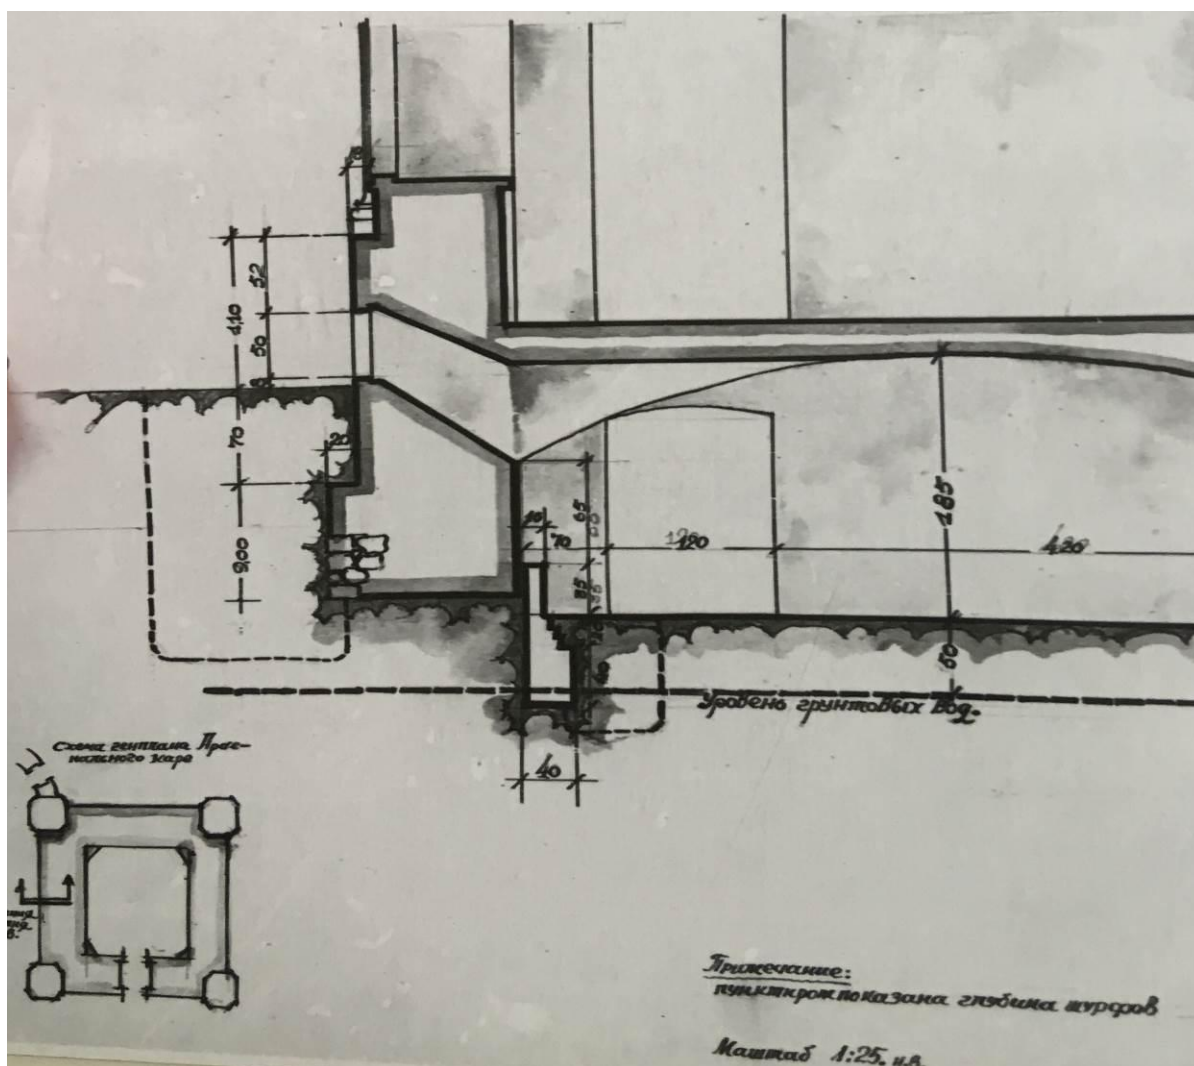
Илл. 32 Анализ архитектурной композиции дворца. Абрамова В. Разрез по зданию каре, фрагмент сечения по внешней стены со стороны плаца. Окно цоколя. 1950е гг. ГМЗ «Гатчина». Фототека «Планы, Фасады дворца» (папка с фотокопиями чертежей). [1.4.9.]

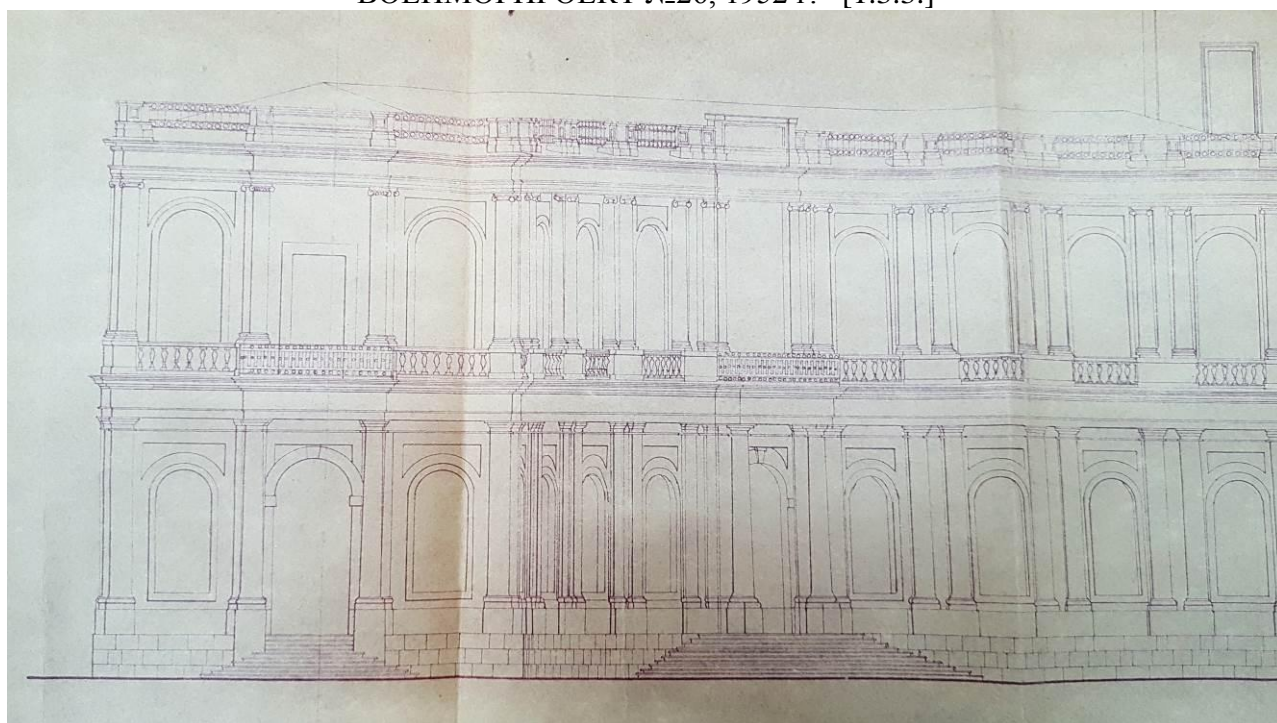
Илл. 40 Фрагмент чертежа главного фасада со стороны плаца. Центральная часть.
Проектная документация на восстановление и реконструкцию здания №1 по Красноармейскому пр. в г. Гатчина. ВОЕНМОРПРОЕКТ №26, 1952 г. КГИОП. № 617-1/пр-29. [1.3.4.]

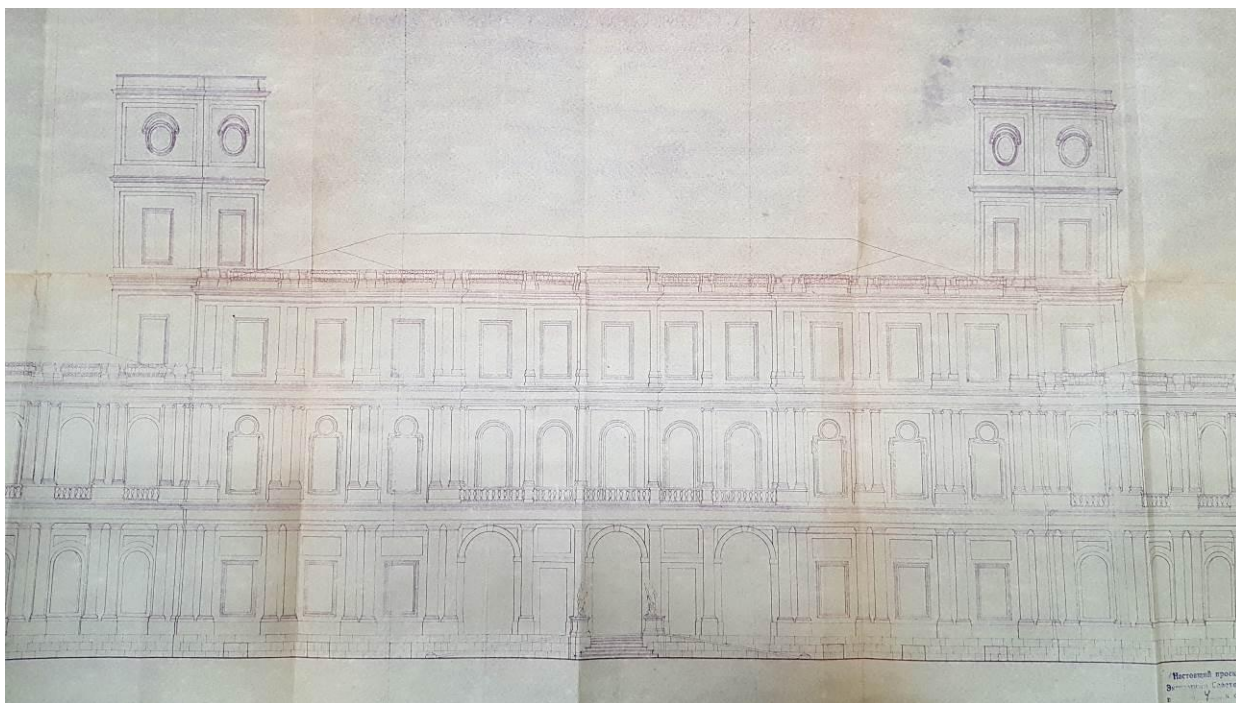
Илл. 41 Фрагмент чертежа главного фасада со стороны плаца. Восточная часть. Проектная документация на восстановление и реконструкцию здания №1 по Красноармейскому пр. в г. Гатчина. ВОЕНМОРПРОЕКТ №26, 1952 г. КГИОП. № 617-1/пр-29. [1.3.4.]

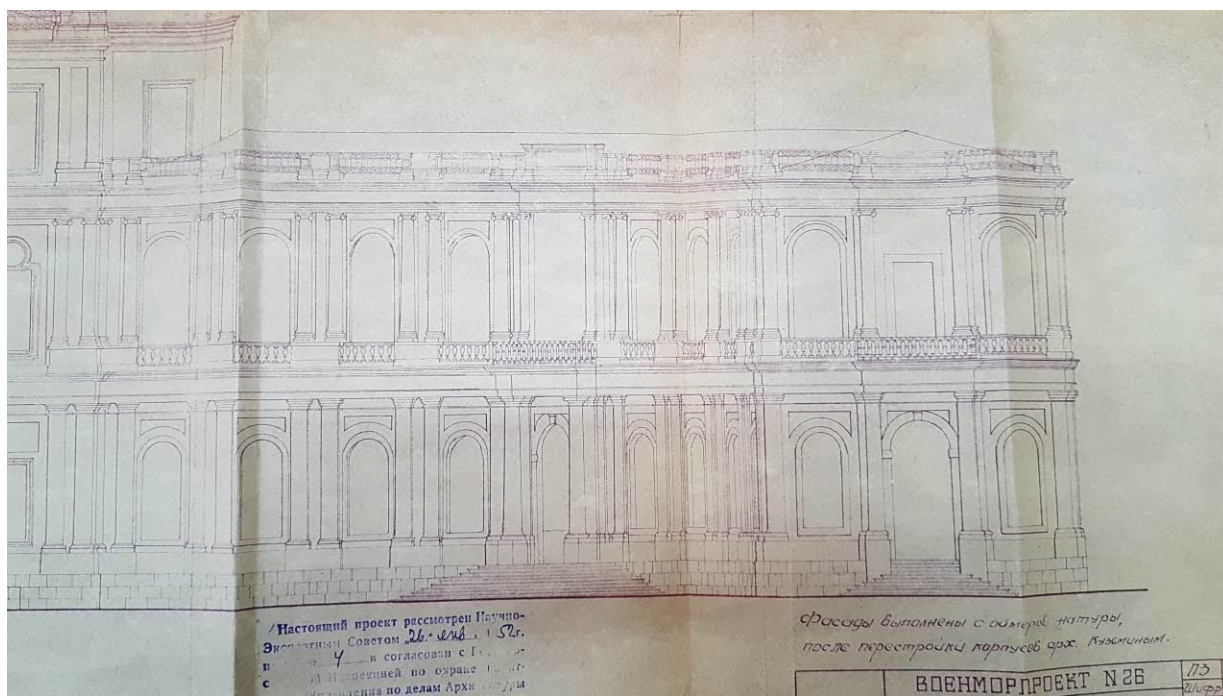
Илл. 42 Фрагмент чертежа фасада со стороны парка. Восточная часть. Проектная документация на восстановление и реконструкцию здания №1 по Красноармейскому пр. в г. Гатчина. ВОЕНМОРПРОЕКТ №26, 1952 г. КГИОП. № 617-1/пр-29. [1.3.4.]

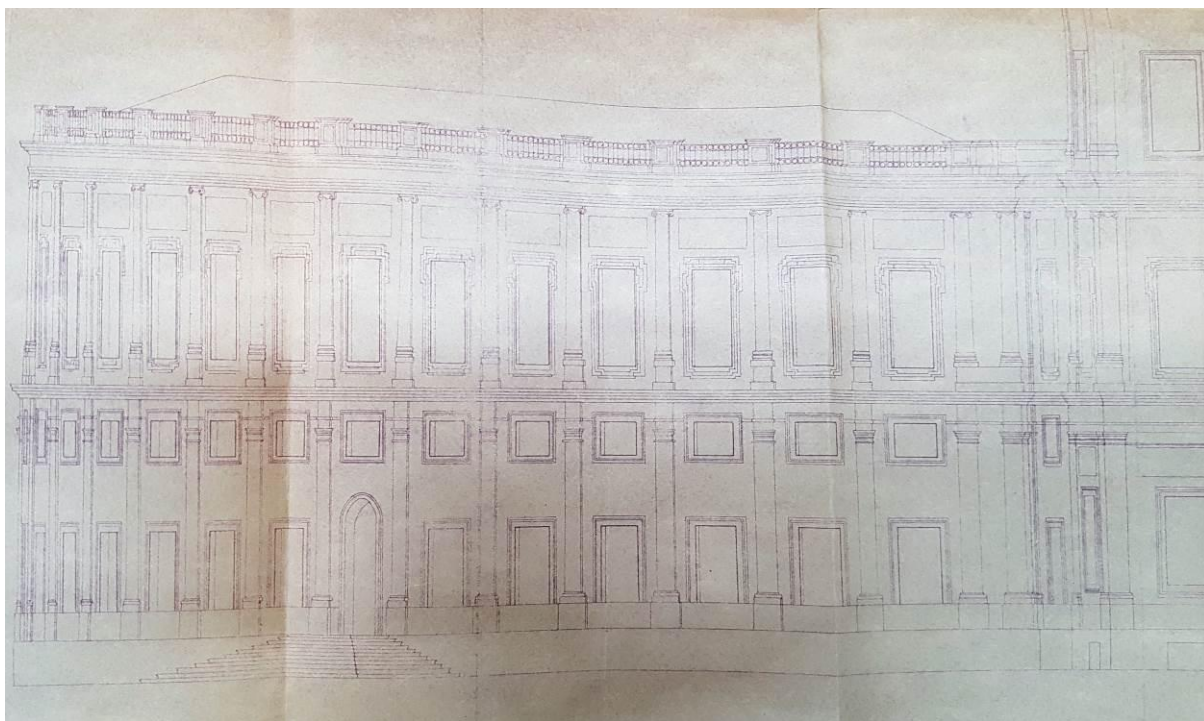
Илл. 43 Фрагмент чертежа фасада со стороны парка. Центральная часть. Проектная документация на восстановление и реконструкцию здания №1 по Красноармейскому пр. в г. Гатчина. ВОЕНМОРПРОЕКТ №26, 1952 г. КГИОП. № 617-1/пр-29. [1.3.4.]

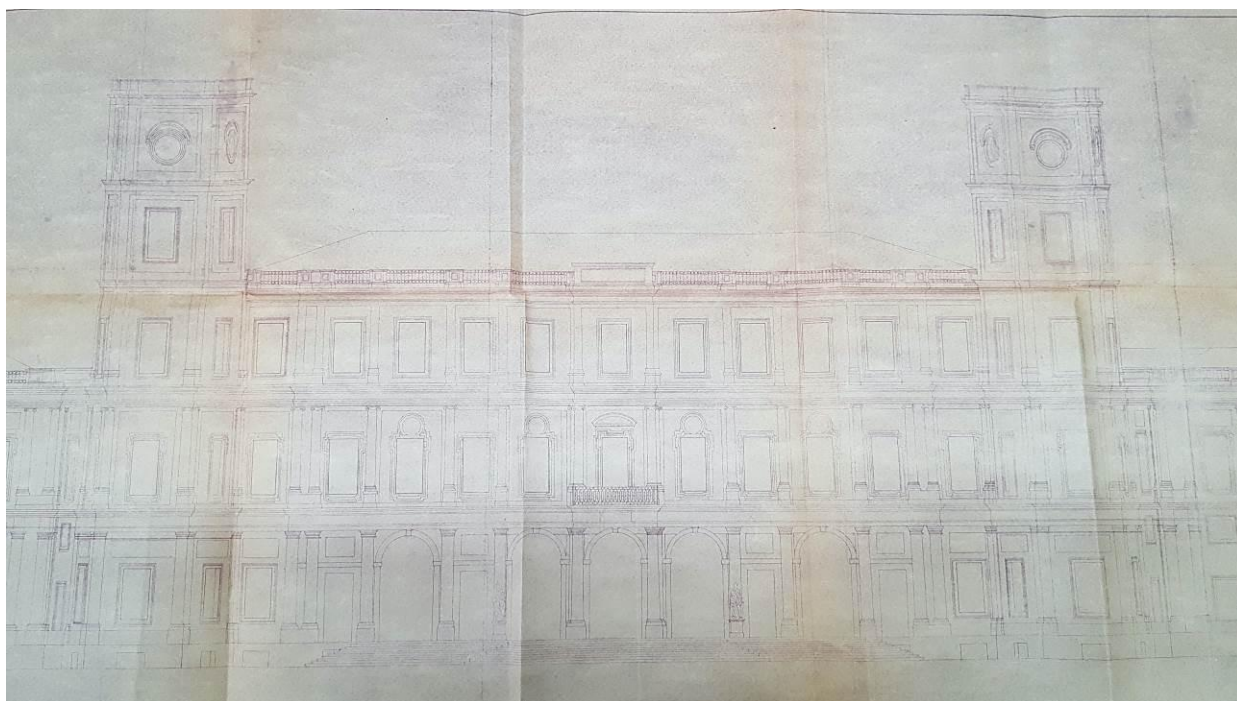
Илл. 44 Фрагмент чертежа фасада со стороны парка. Западная часть. Проектная документация на восстановление и реконструкцию здания №1 по Красноармейскому пр. в г. Гатчина. ВОЕНМОРПРОЕКТ №26, 1952 г. КГИОП. № 617-1/пр-29. [1.3.4.]

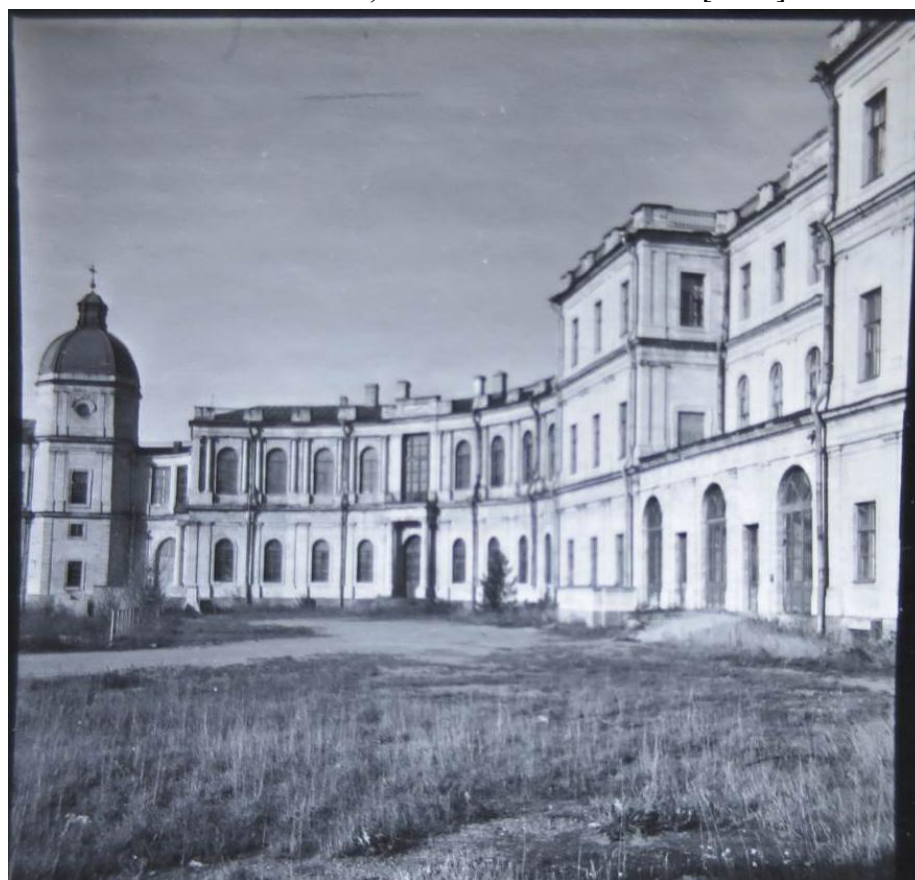
Илл. 47 Фото 1983 г. Большой дворец, северный полуциркуль. Вид на крыльцо КР-2.
КГИОП. Фототека: п. б/н, п. №617. 1946-1983 гг. [1.3.2].

- Илл. 46 Фото 1983 Г. Большой Дворец. Центральная Часть Западного Фасада. Кгиоп. Фототека: П. Б/Н, П. №617. 1946-1983 Гг. [1.3.2]
- Илл. 47 Фото 1983 Г. Большой Дворец, Северный Полуциркуль. Вид На Крыльцо Кр-2. Кгиоп. Фототека: П. Б/Н, П. №617. 1946-1983 Гг. [1.3.2].

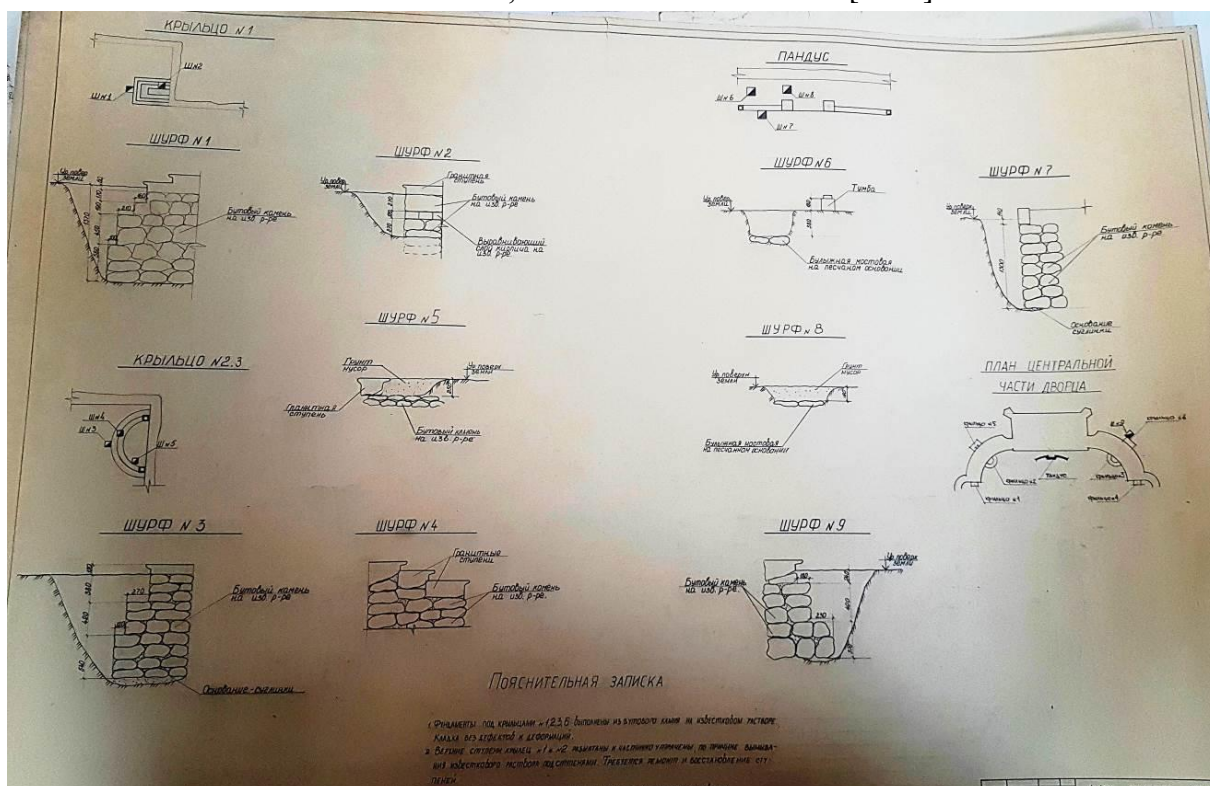
Илл. 49 Фиксация шурфов по крыльцам, 1992 г. ГМЗ «Гатчина». № 3626/3 Гатчинский дворец. Крыльца и пандус центральной части дворца. Шурфы № 1-9 центральной части дворца. ИИ, л. 1. ПТАРМ при ПОСА РСФСР, руководитель В. И. Киселев, гл. арх. Цыганков. [1.4.27]

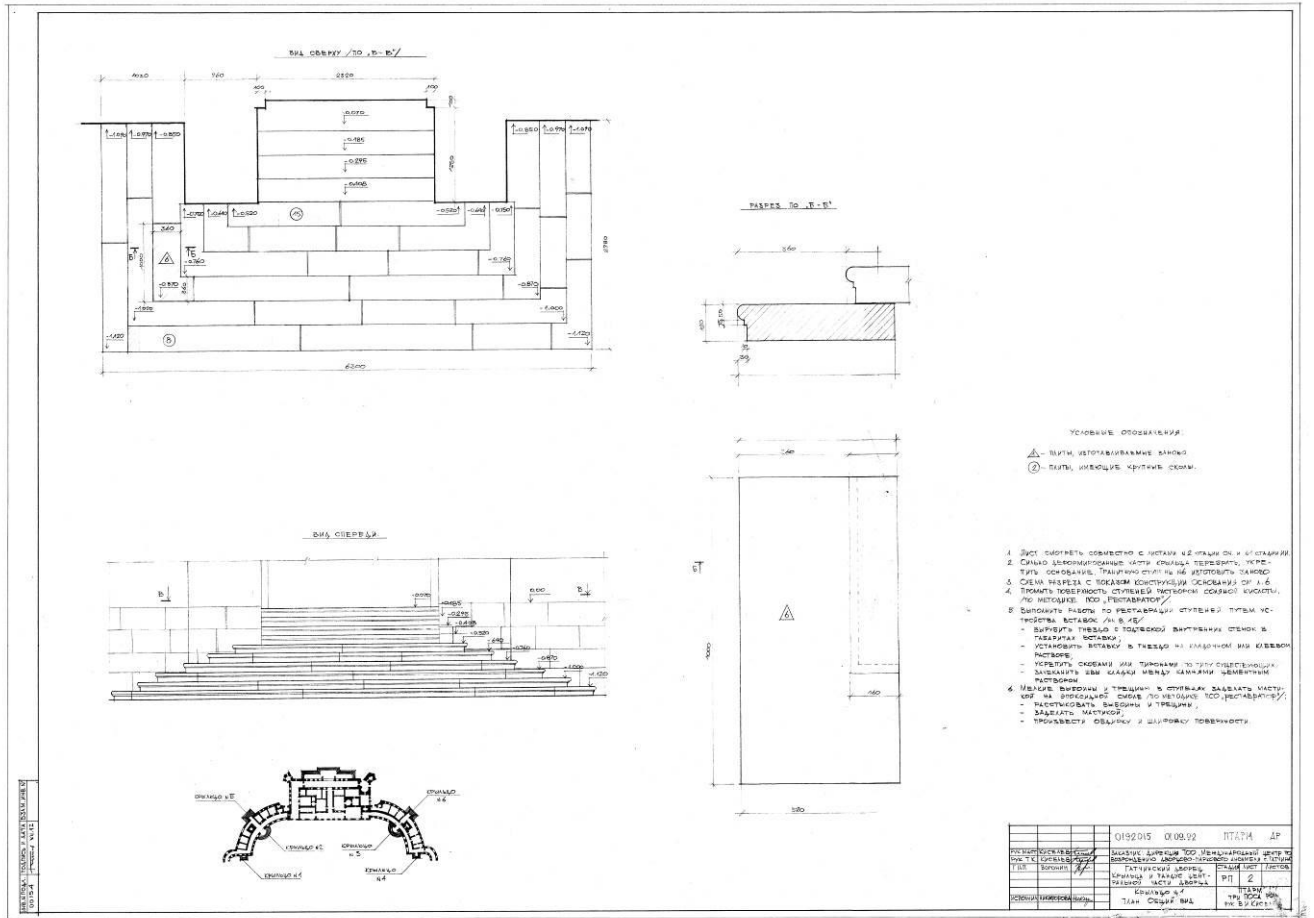
Илл. 54 Проект реставрации крыльца, 1992 г. Выкопировка проектной документации по реставрации крылец и пандуса центральной части Гатчинского дворца. «ПТАРМ ПОСА РСФСР», Рук. Киселев. [4.1]

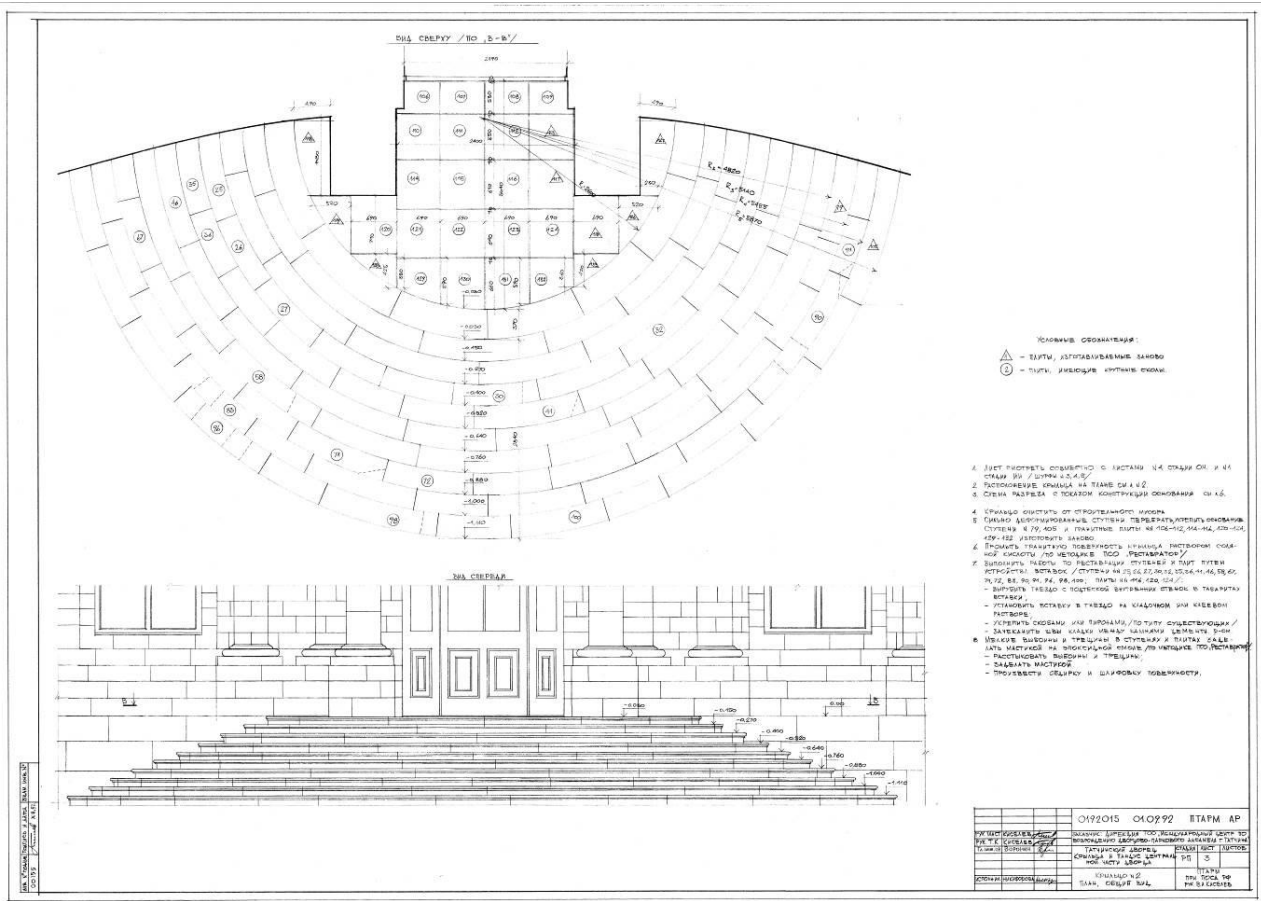
Илл. 61 Проект реставрации крыльца, 1992 г. Выкопировка проектной документации по реставрации крылец и пандуса центральной части Гатчинского дворца. «ПТАРМ ПОСА РСФСР», Рук. Киселев. [4.1]

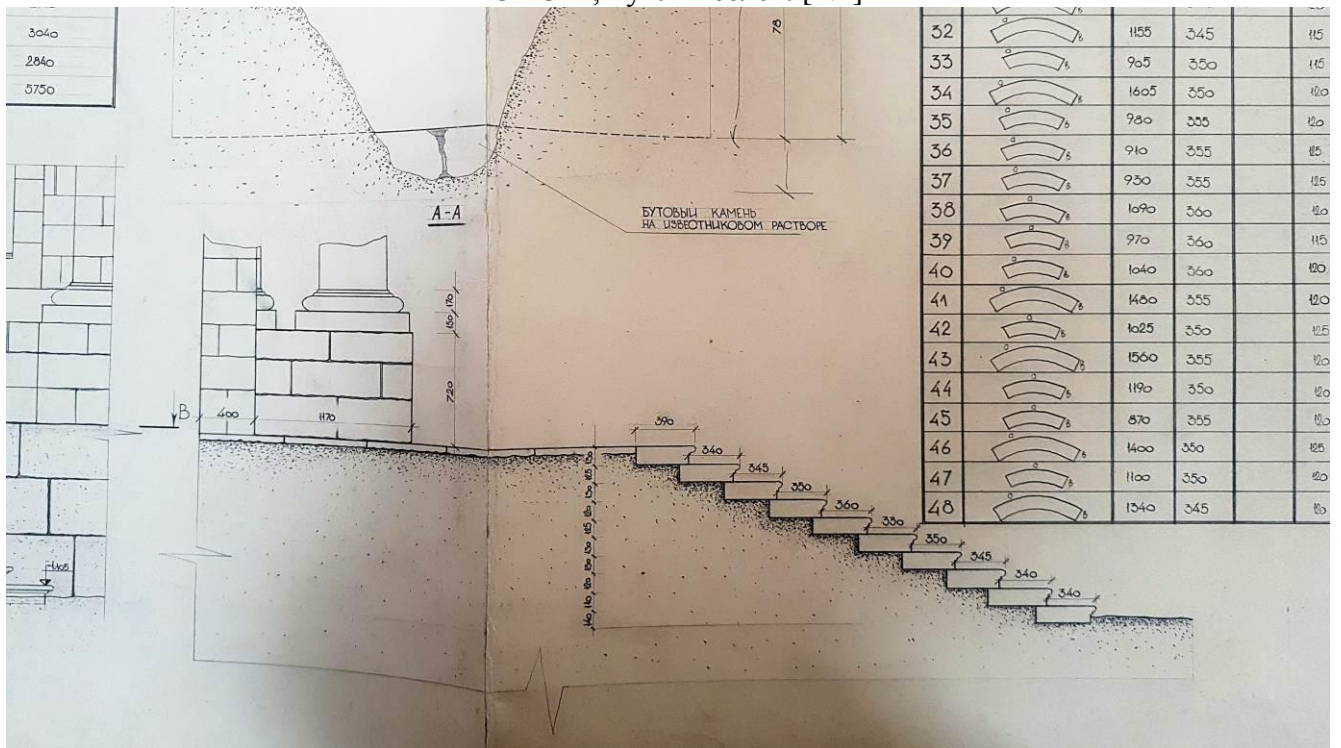
Илл. 62 Фрагмент листа. Обмер крыльца, 1992 г. Профиль. ГМЗ «Гатчина». № 3626/4. Гатчинский дворец. Крыльца и пандус центральной части дворца. Крыльцо № 2. План, детали и узлы. ППИ, л. ОЧ-3. Масштаб 1:20. ПТАРМ при ПОСА РСФСР, руководитель В.И. Киселев, гл. арх. Цыганков. Б/д [1990-е ?] [1.4.28]
