Акт

по результатам государственной историко-культурной экспертизы

проектной документации на проведение работ по сохранению объекта культурного наследия федерального значения «Гатчинский дворец (с Арсенальным и Кухонным каре)», расположенного по адресу: Ленинградская обл., г. Гатчина, Красноармейский пр., д. 1, лит. А (Дворцовый парк), входящего в состав объекта культурного наследия федерального значения «Ансамбль Гатчинского дворца и парка»: «Научно-исследовательская и проектная документации на выполнение работ по реставрации и ремонту крылец объекта культурного наследия федерального значения «Гатчинский дворец (с Арсенальным и Кухонным каре)» по адресу: Ленинградская обл., г. Гатчина, Красноармейский пр., д. 1 (лит. А), входящего в состав объекта культурного наследия федерального значения «Ансамбль Гатчинского дворца и парка» (шифр: 01-ИП-2020/08/18-1), разработанной ООО «СПбПроектРеставрация» в 2020 г.

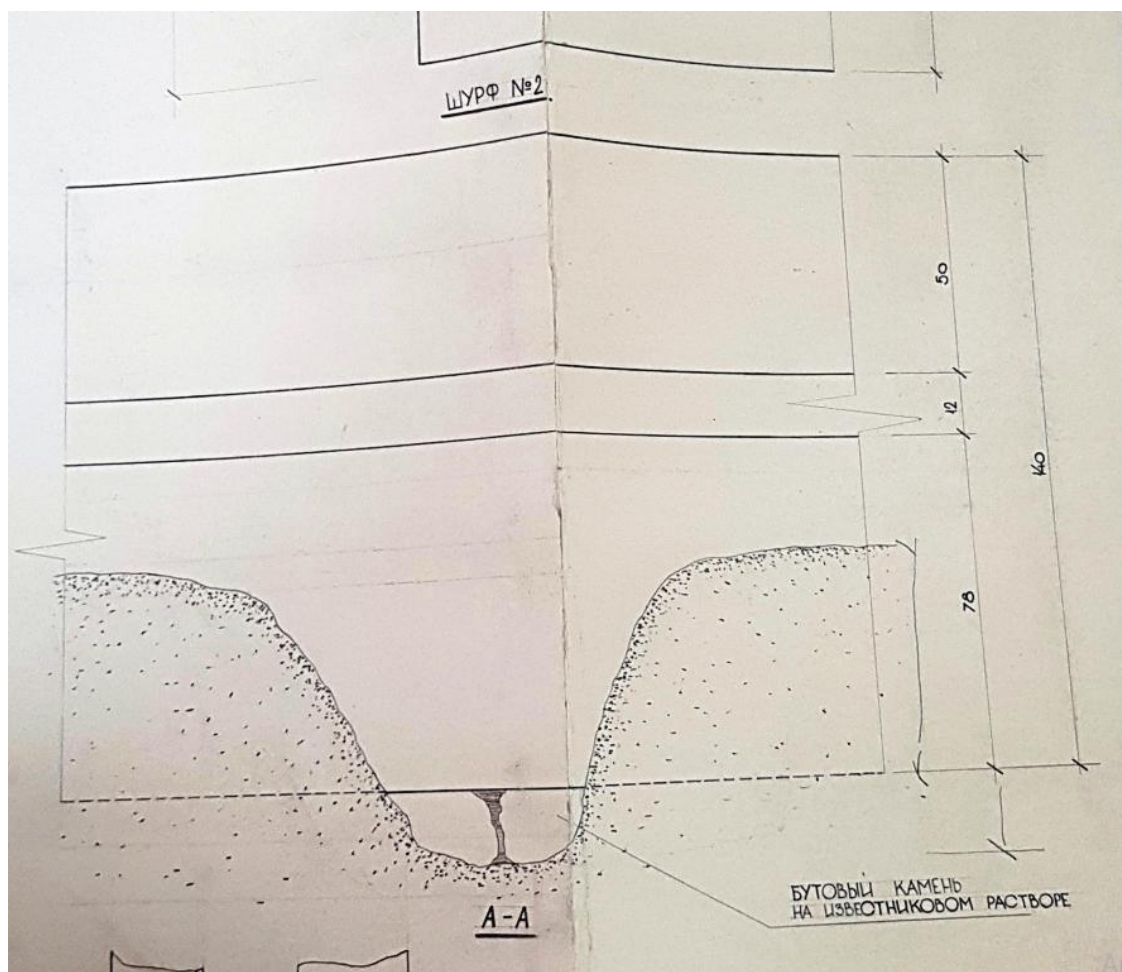
Илл. 63 Фрагмент листа. Шурф, 1992 г. ГМЗ «Гатчина». № 3626/4. Гатчинский дворец. Крыльцо и пандус центральной части дворца. Крыльцо № 2. План, детали и узлы. ППИ, л. ОЧ-3. Масштаб 1:20. ПТАРМ при ПОСА РСФСР, руководитель В.И. Киселев, гл. арх. Цыганков. Б/д [1990-е ?] [1.4.28]

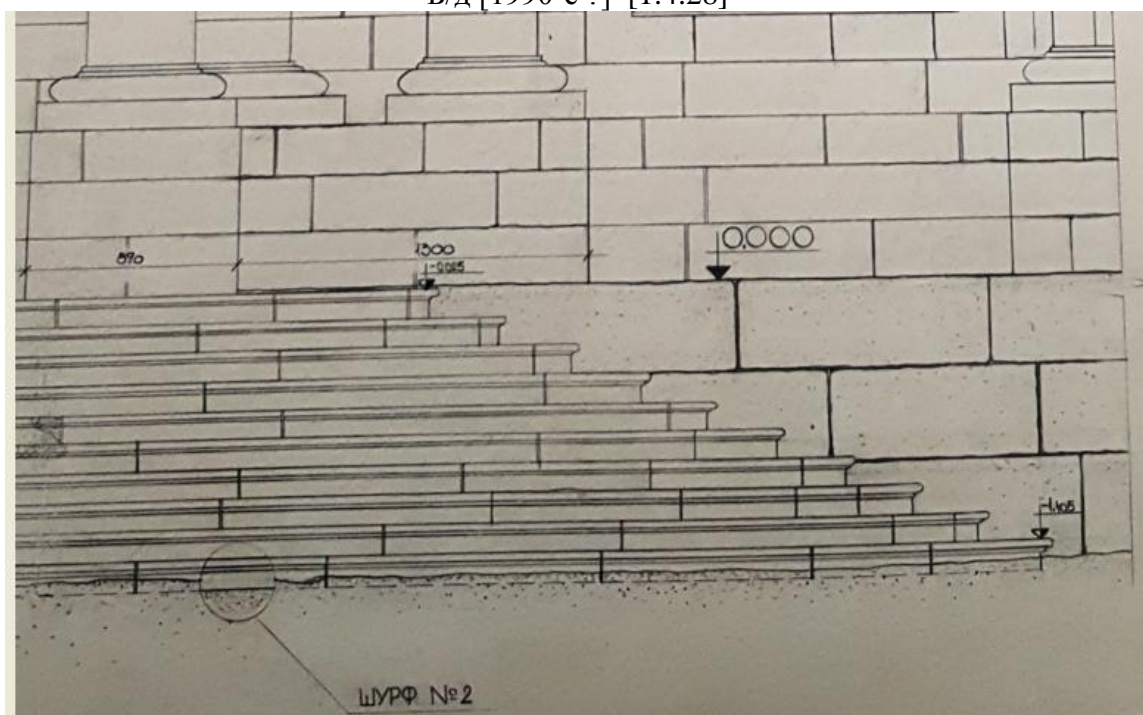
Илл. 64 Фрагмент листа. Место шурфа, 1992 г. ГМЗ «Гатчина». № 3626/4. Гатчинский дворец. Крыльцо и пандус центральной части дворца. Крыльцо № 2. План, детали и узлы. ППИ, л. ОЧ-3. Масштаб 1:20. ПТАРМ при ПОСА РСФСР, руководитель В.И. Киселев, гл. арх. Цыганков. Б/д [1990-е ?] [1.4.28]

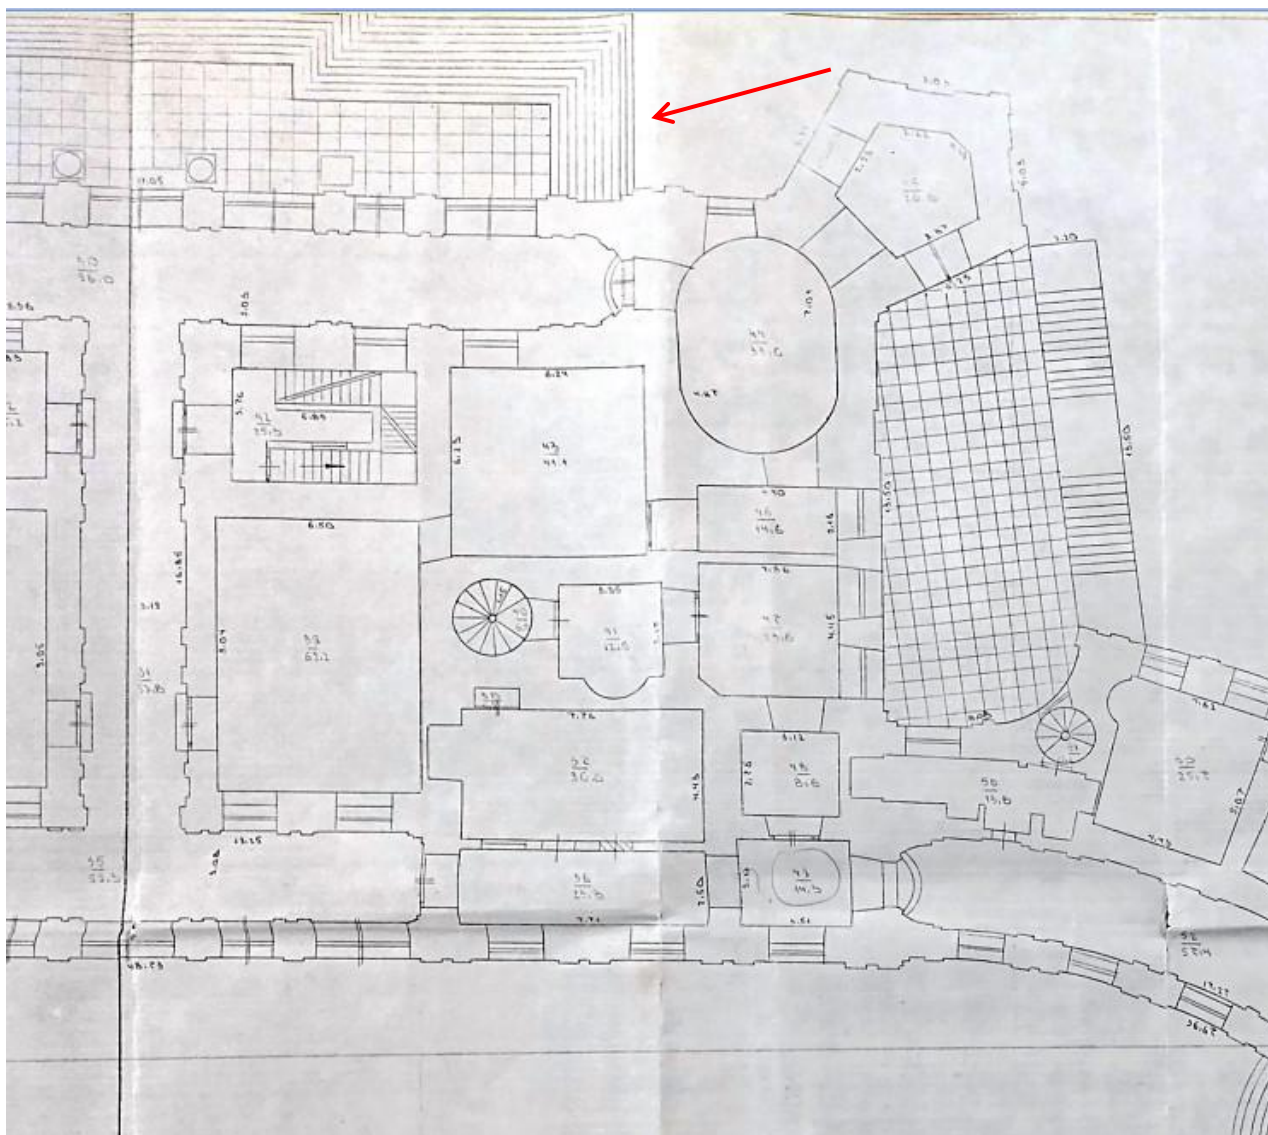
Илл. 82 Фрагмент плана 1-го этажа Гатчинского дворца. 1998 г. Архив ПИБ.

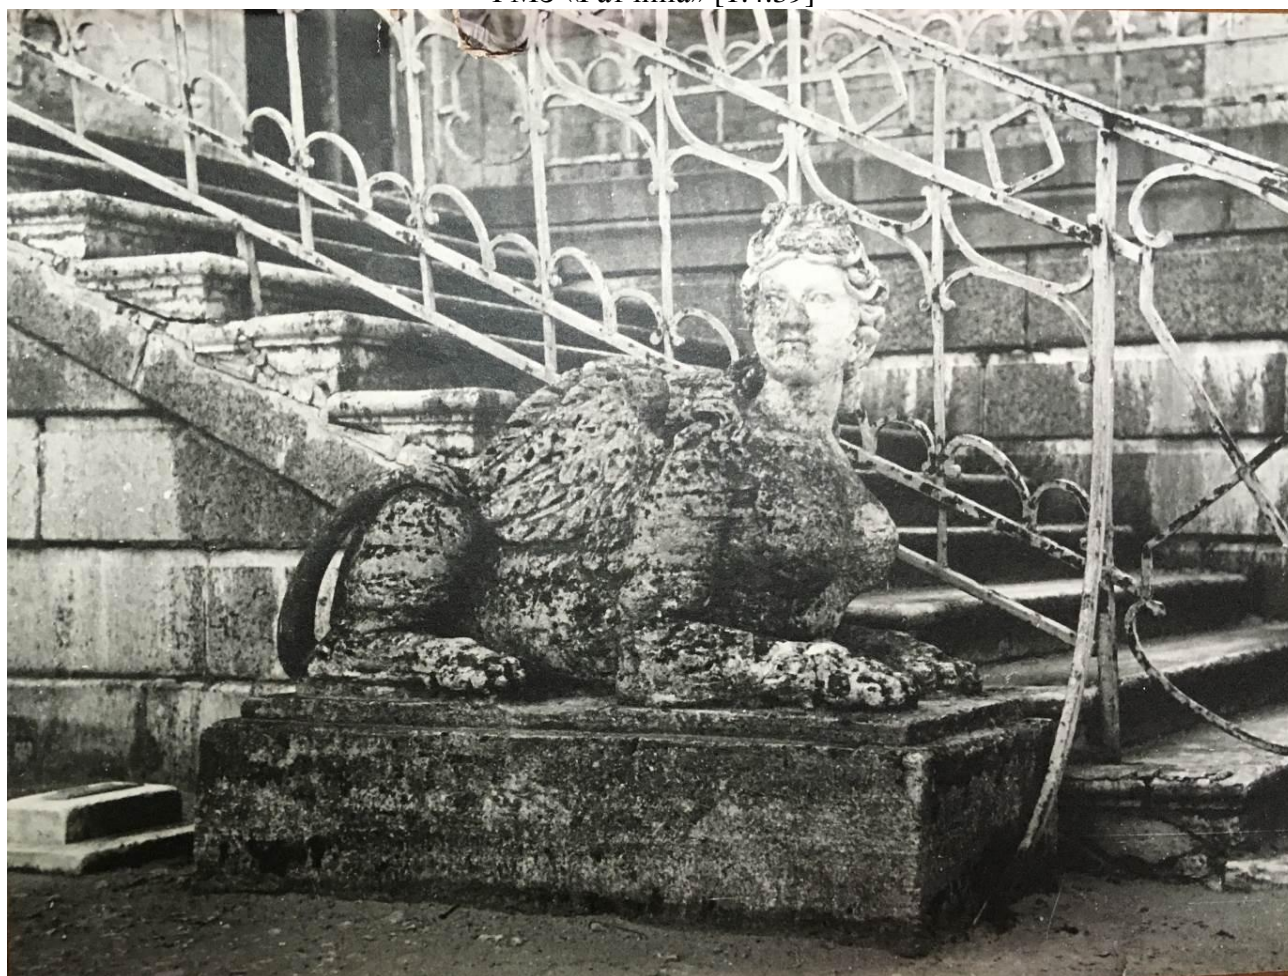
Илл. 94 Фото 1930-е гг. Левый марш. Наблюдается выветривание камня скульптуры, утрата красочного слоя ограждения. Подпорная стойка ограждения располагается на своем историческом месте. ГМЗ «Гатчина». Фототека. Папка с фотографиями «Собственный сад» [1.4.39].

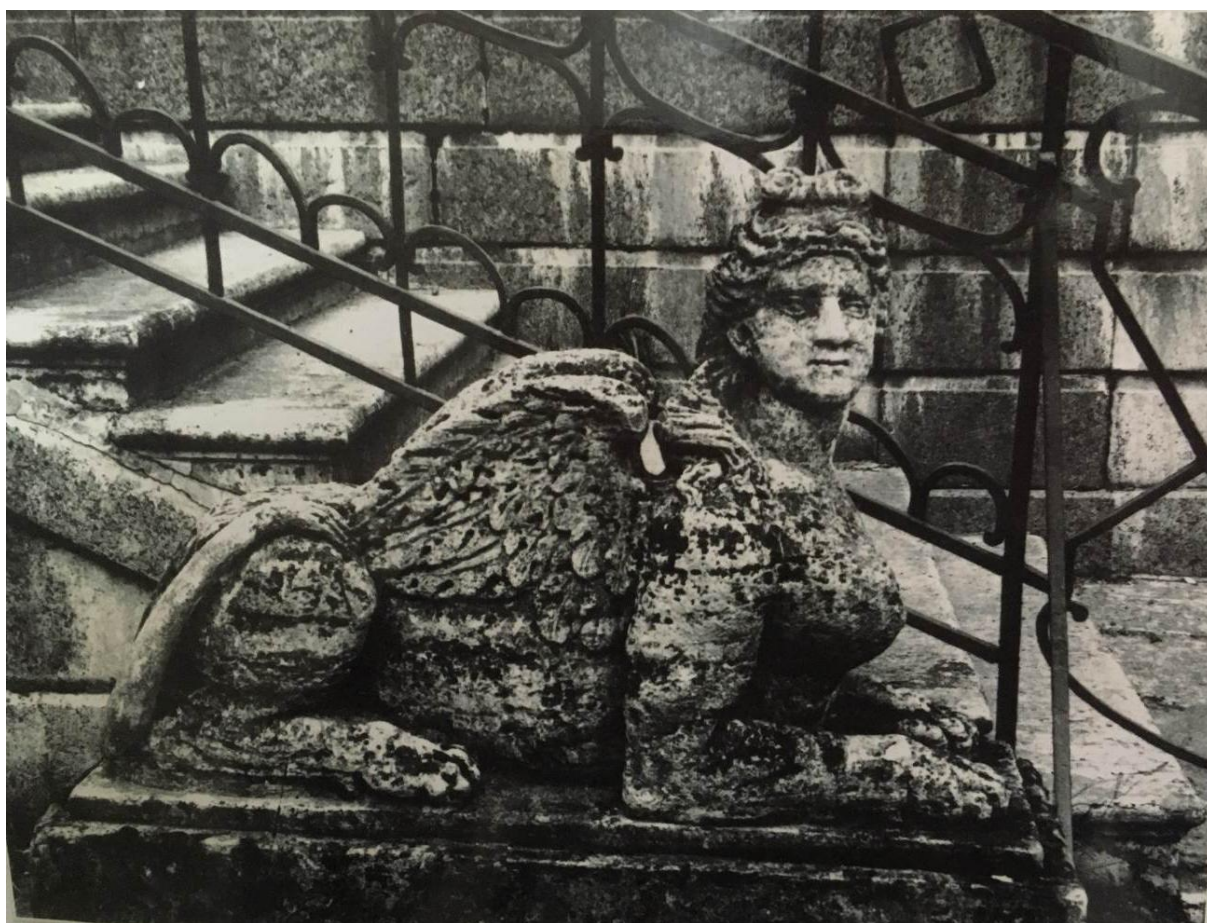
Илл. 95 Фото 1937 г. Выветривание камня скульптуры, частичная утрата красочного слоя ограждения. ГМЗ «Гатчина», Бр-1296. [1.4.39]

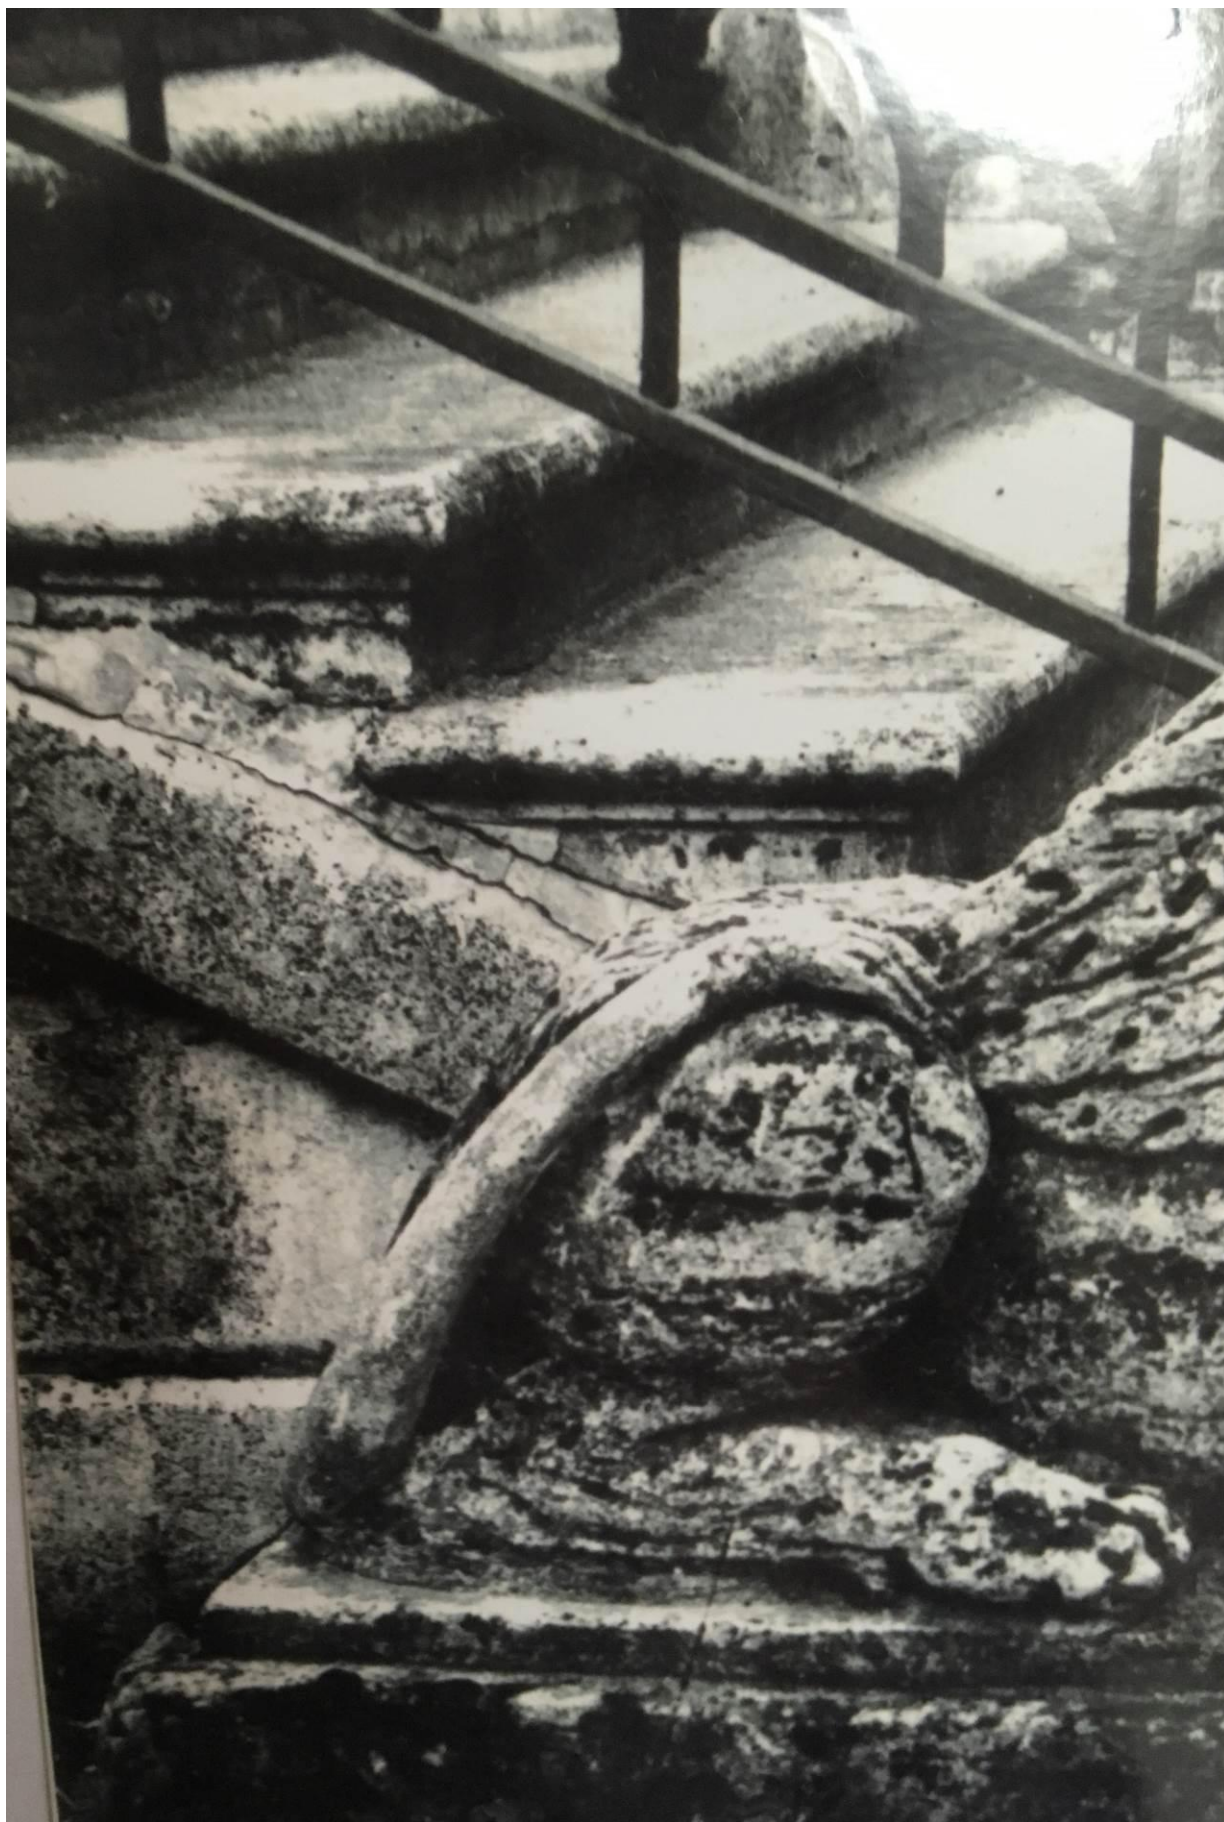
Илл. 98 Фото 1938-1940 г. Фрагмент левого марша. Растрескивание заделки зазора между тетивой и ступенями. ГМЗ «Гатчина», Б-6417. Негатив. [1.4.39]

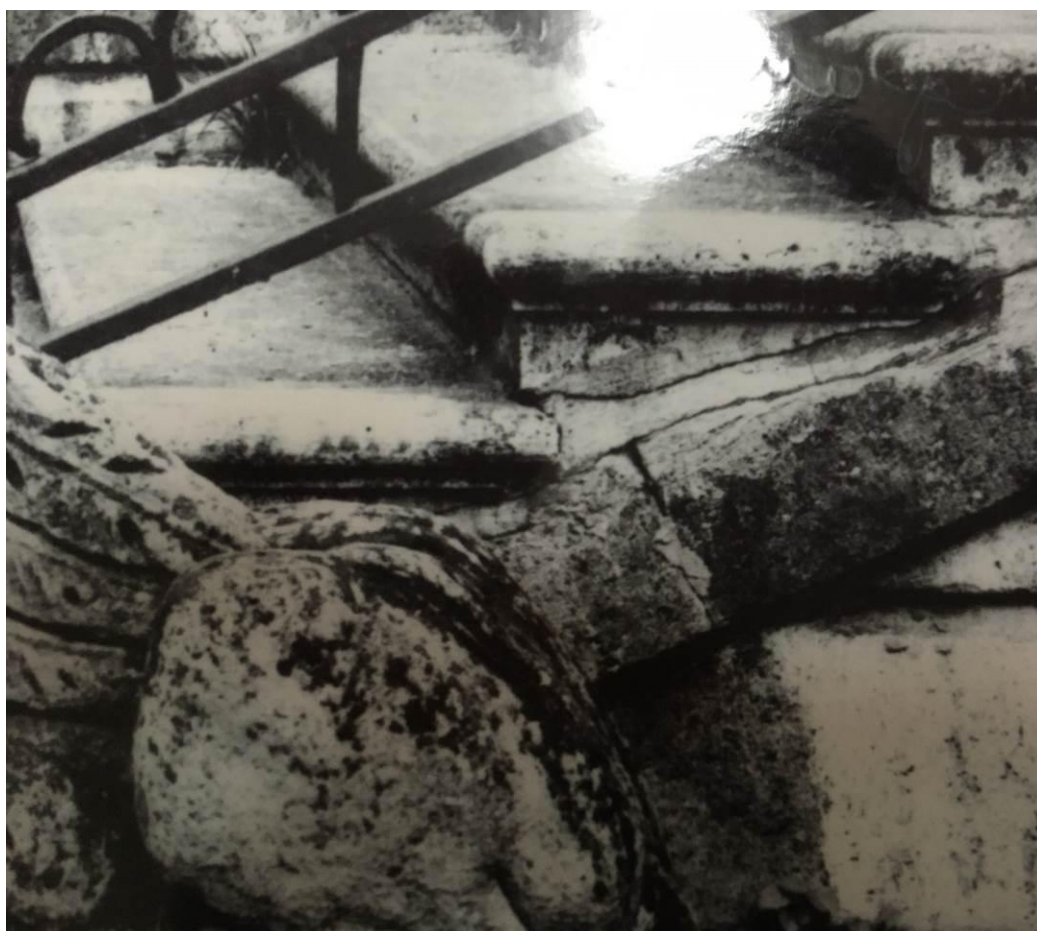
Илл. 99 Фото 1938-1940 г. Правый марш. Растрескивание заделки зазора между тетивой и ступенями, выветривание швов в облицовке из гранитных плит. ГМЗ «Гатчина», Б-6416. Негатив. [1.4.39]

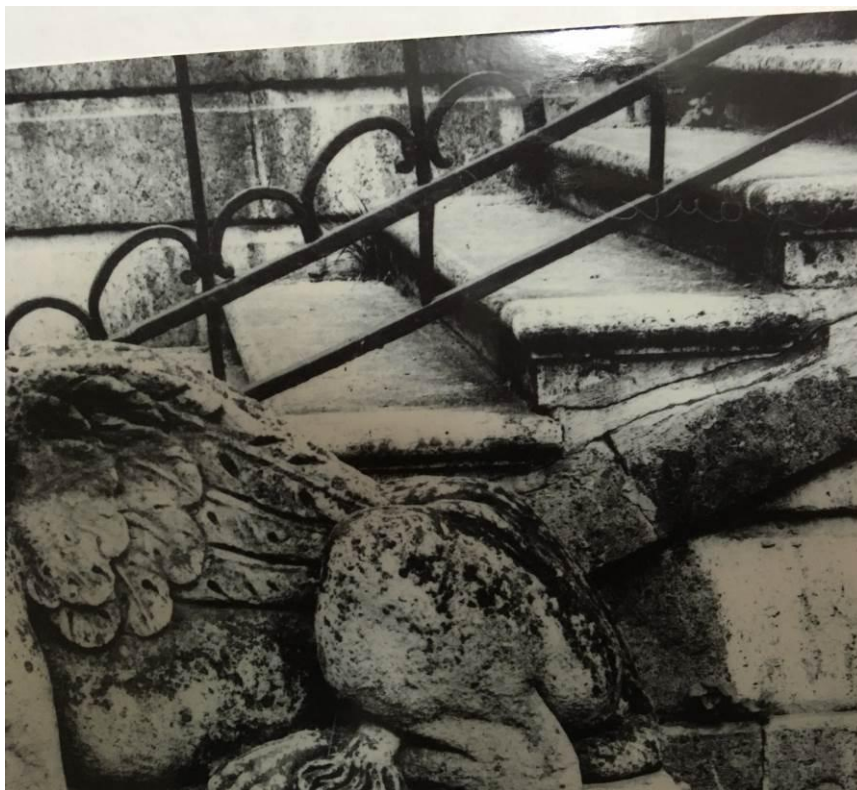
Илл. 100 Фото 1938-1940 г. Фрагмент правого марша. Растрескивание заделки зазора между тетивой и ступенями, выветривание швов в облицовке из гранитных плит, ремонтные домастиковки швов. ГМЗ «Гатчина», Б-6416. Негатив. [1.4.39]

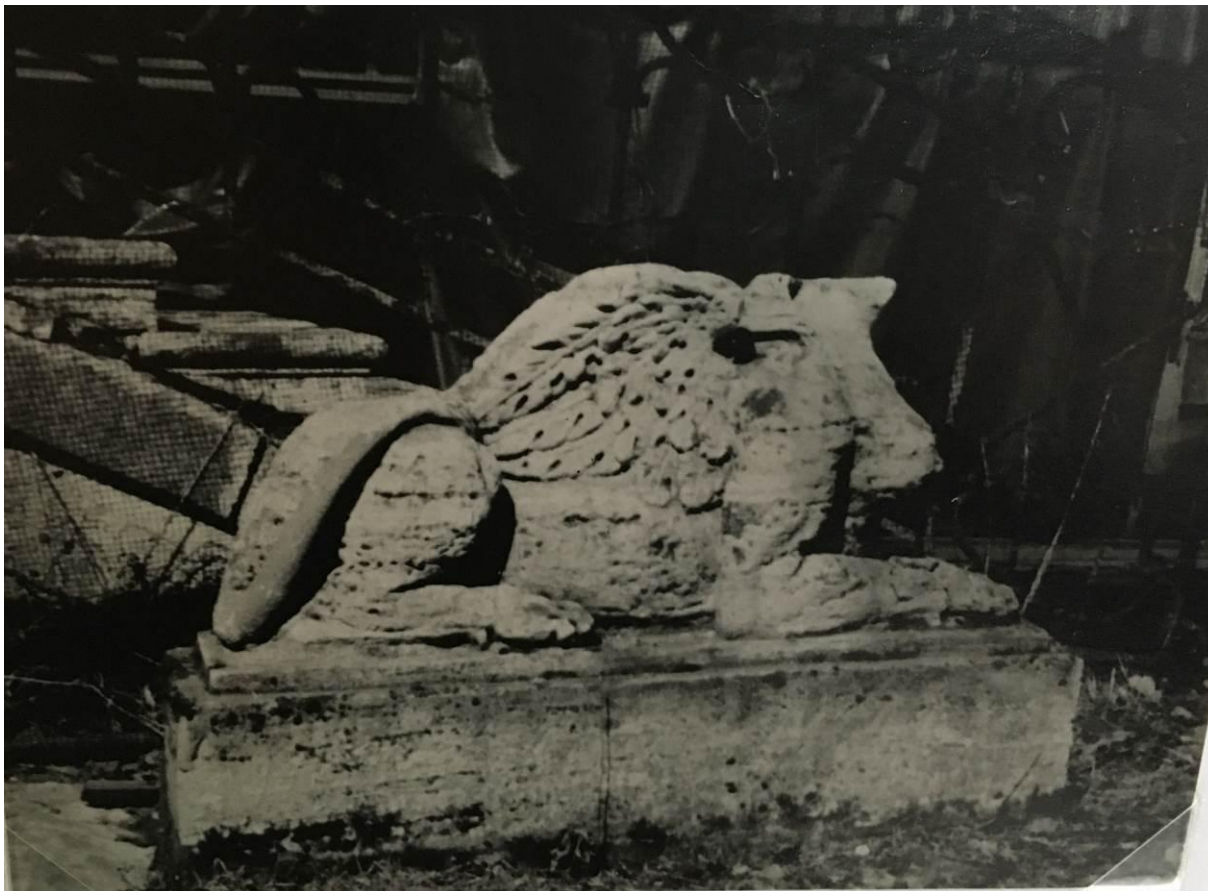
Илл. 102 Фото 1945 г. Фрагмент правого марша. Утрата части лица скульптуры, деформация ограждения. ГМЗ «Гатчина». Фототека. Папка с фотографиями «Собственный сад». [1.4.39]

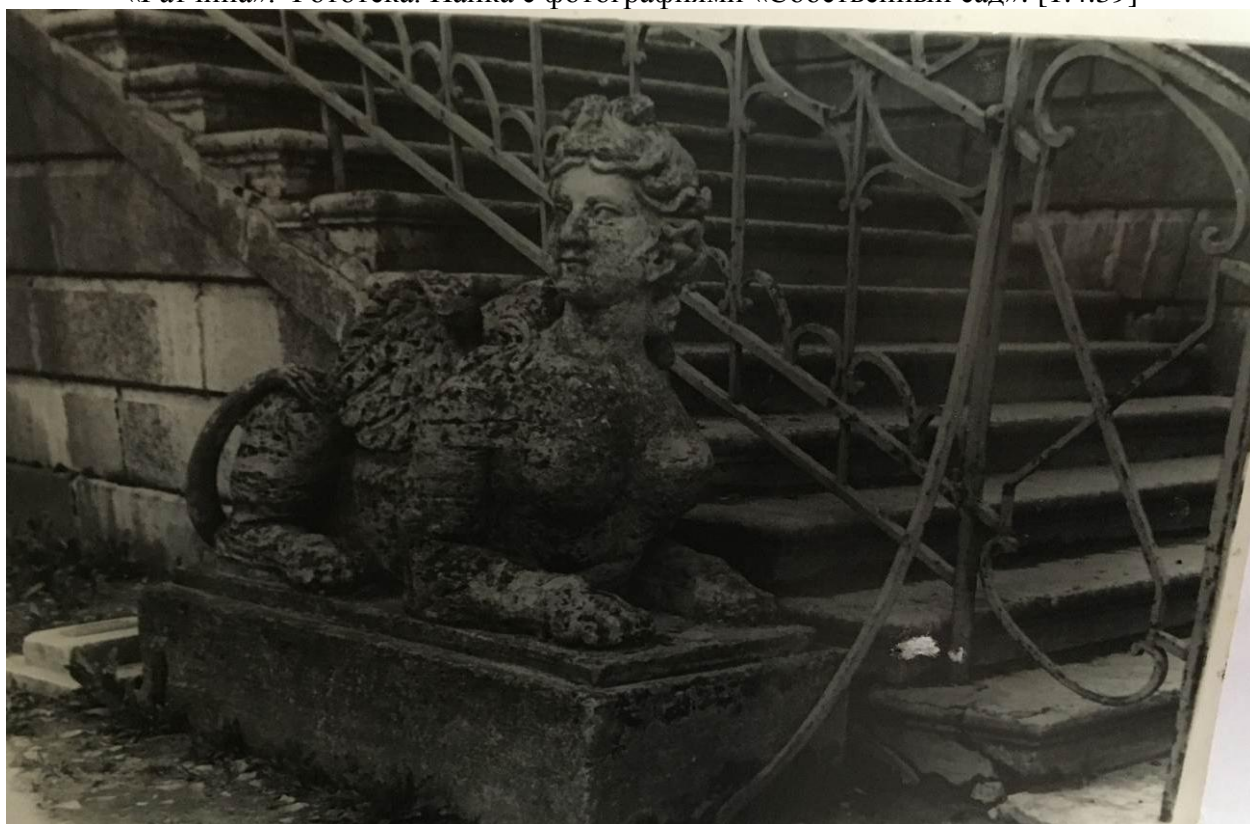
Илл. 103 Фото 1941-1943? гг. Фрагмент левого марша. Утрата головы скульптуры, утрата заделки зазора между тетивой и ступенями, выветривание швов облицовки марша. ГМЗ «Гатчина». Фототека. Папка с фотографиями «Собственный сад». [1.4.39]

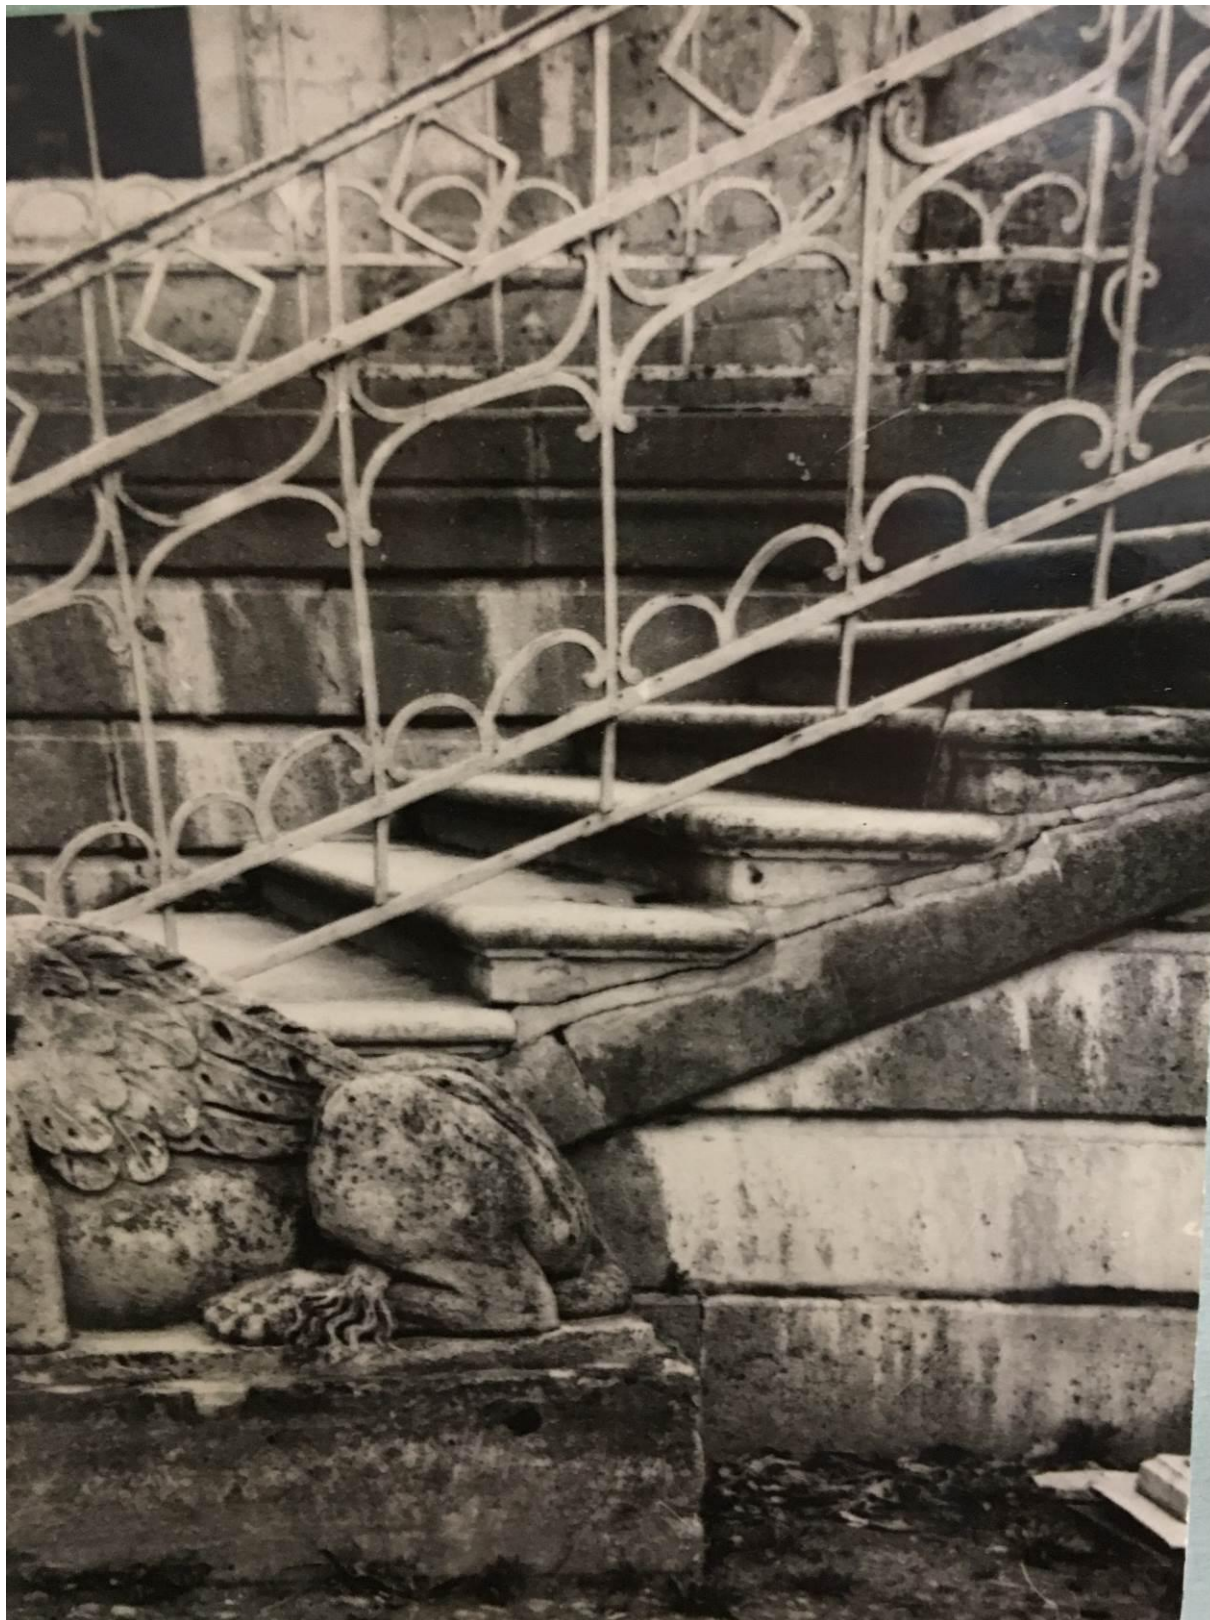
Илл. 107 Фото 1945 г. Фрагмент правого марша. Растрескивание заделки зазора в ступенях, выветривание швов. ГМЗ «Гатчина». Нег. А-346 [1.4.39]

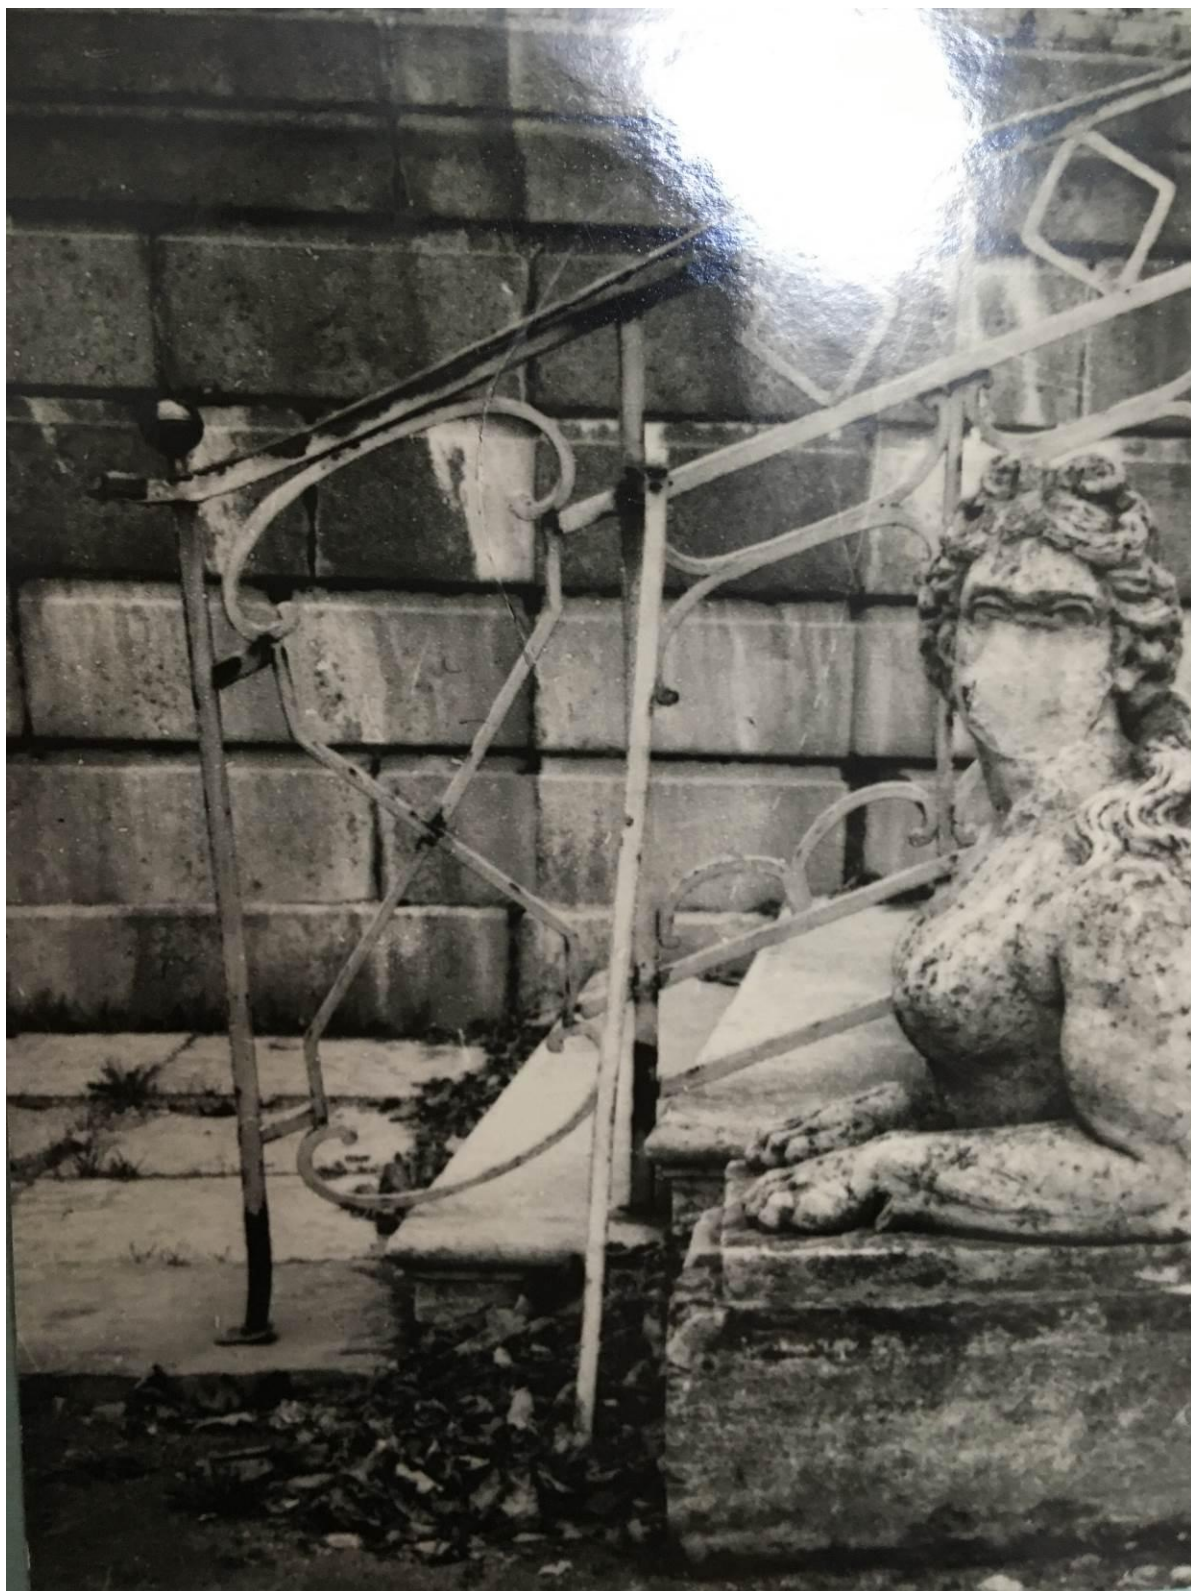
Илл. 108 Фото 1945 г. Фрагмент правого марша. Деформация ограждения, вспучивание плит покрытия площадки, прорастание травы в швах покрытия. ГМЗ «Гатчина». Нег. А-346 [1.4.39]

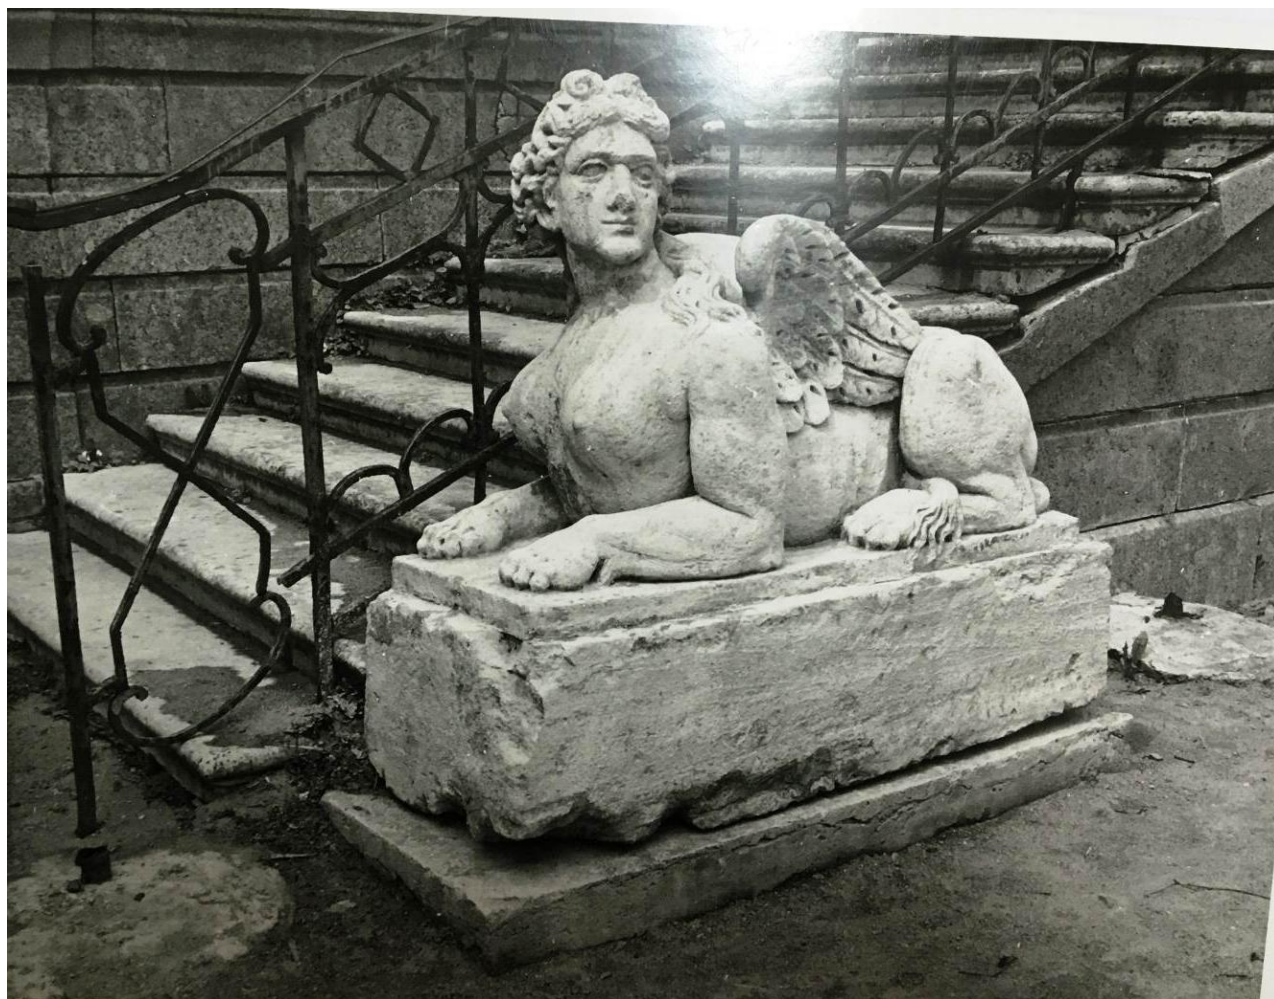
Илл. 109 Фото 1950 г. Правый марш. Состояние скульптуры после реставрационных работ с восполнением утрат головы. Отсутствует подпорная стойка ограждения и плиты покрытия площадки из известняка. ГМЗ «Гатчина». Нег. А-306 [1.4.39]

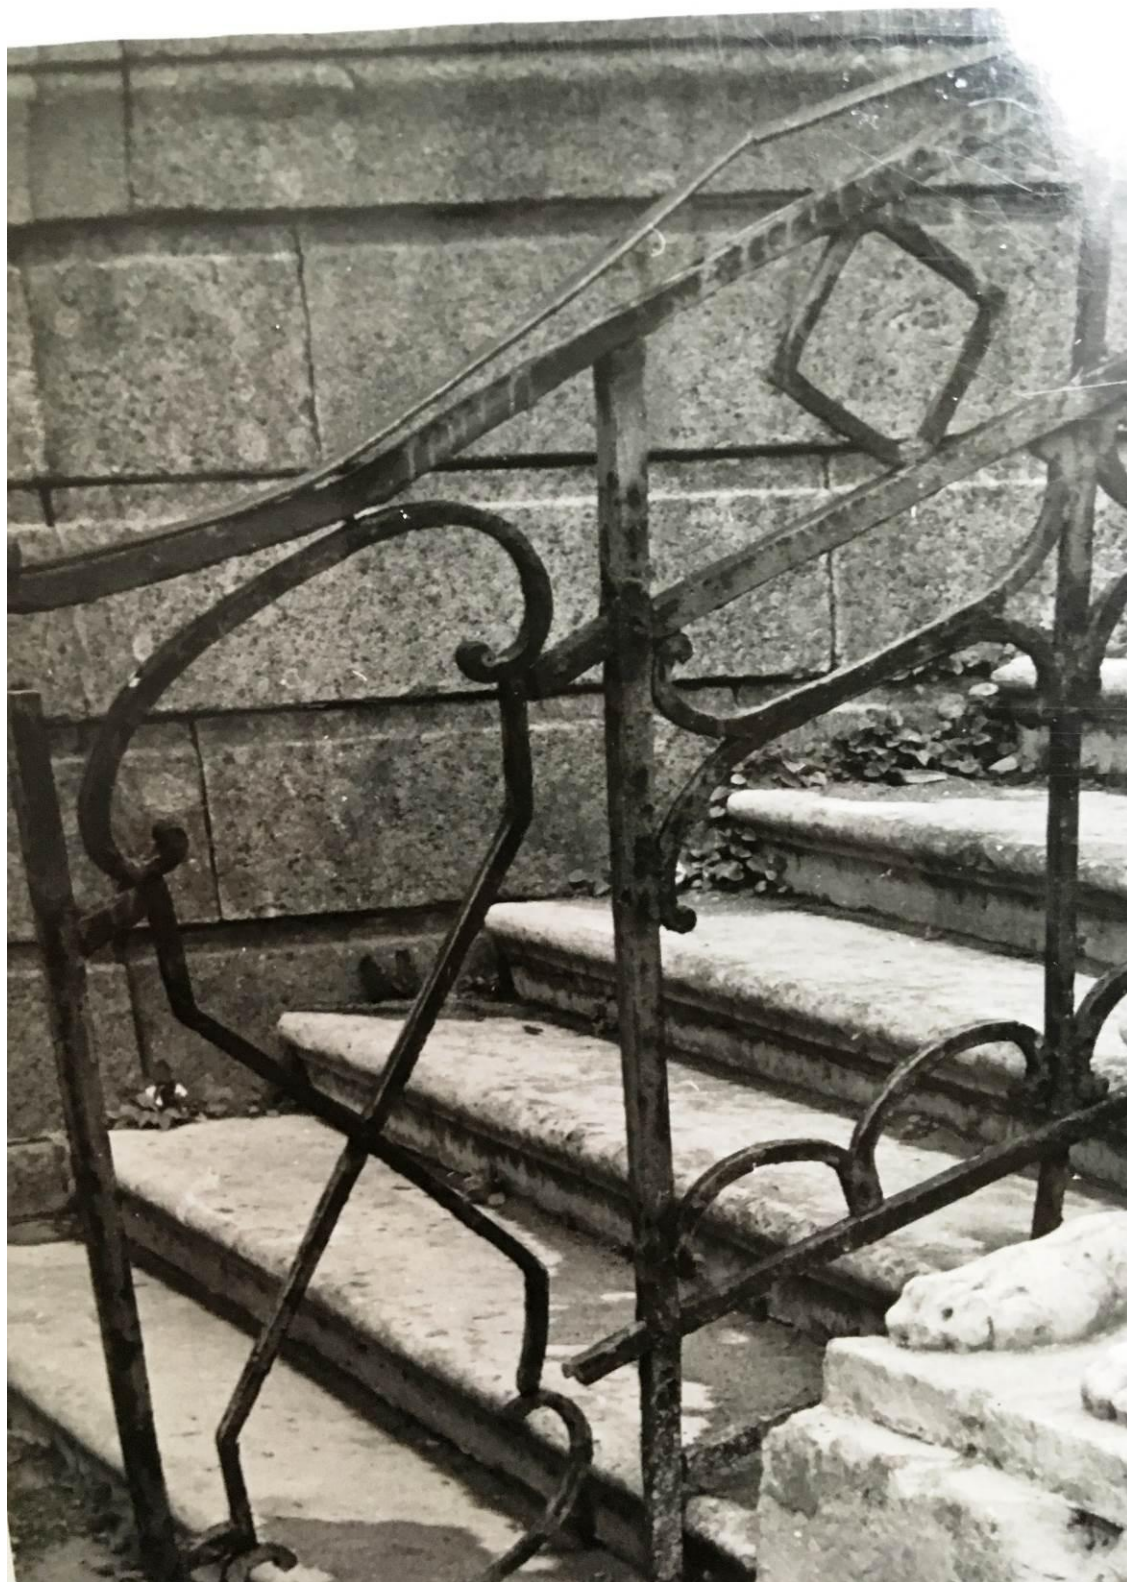
Илл. 110 Фото 1950 г. Правый марш. Фрагмент. Деформация ограждения. ГМЗ «Гатчина». Нег. А-306 [1.4.39]

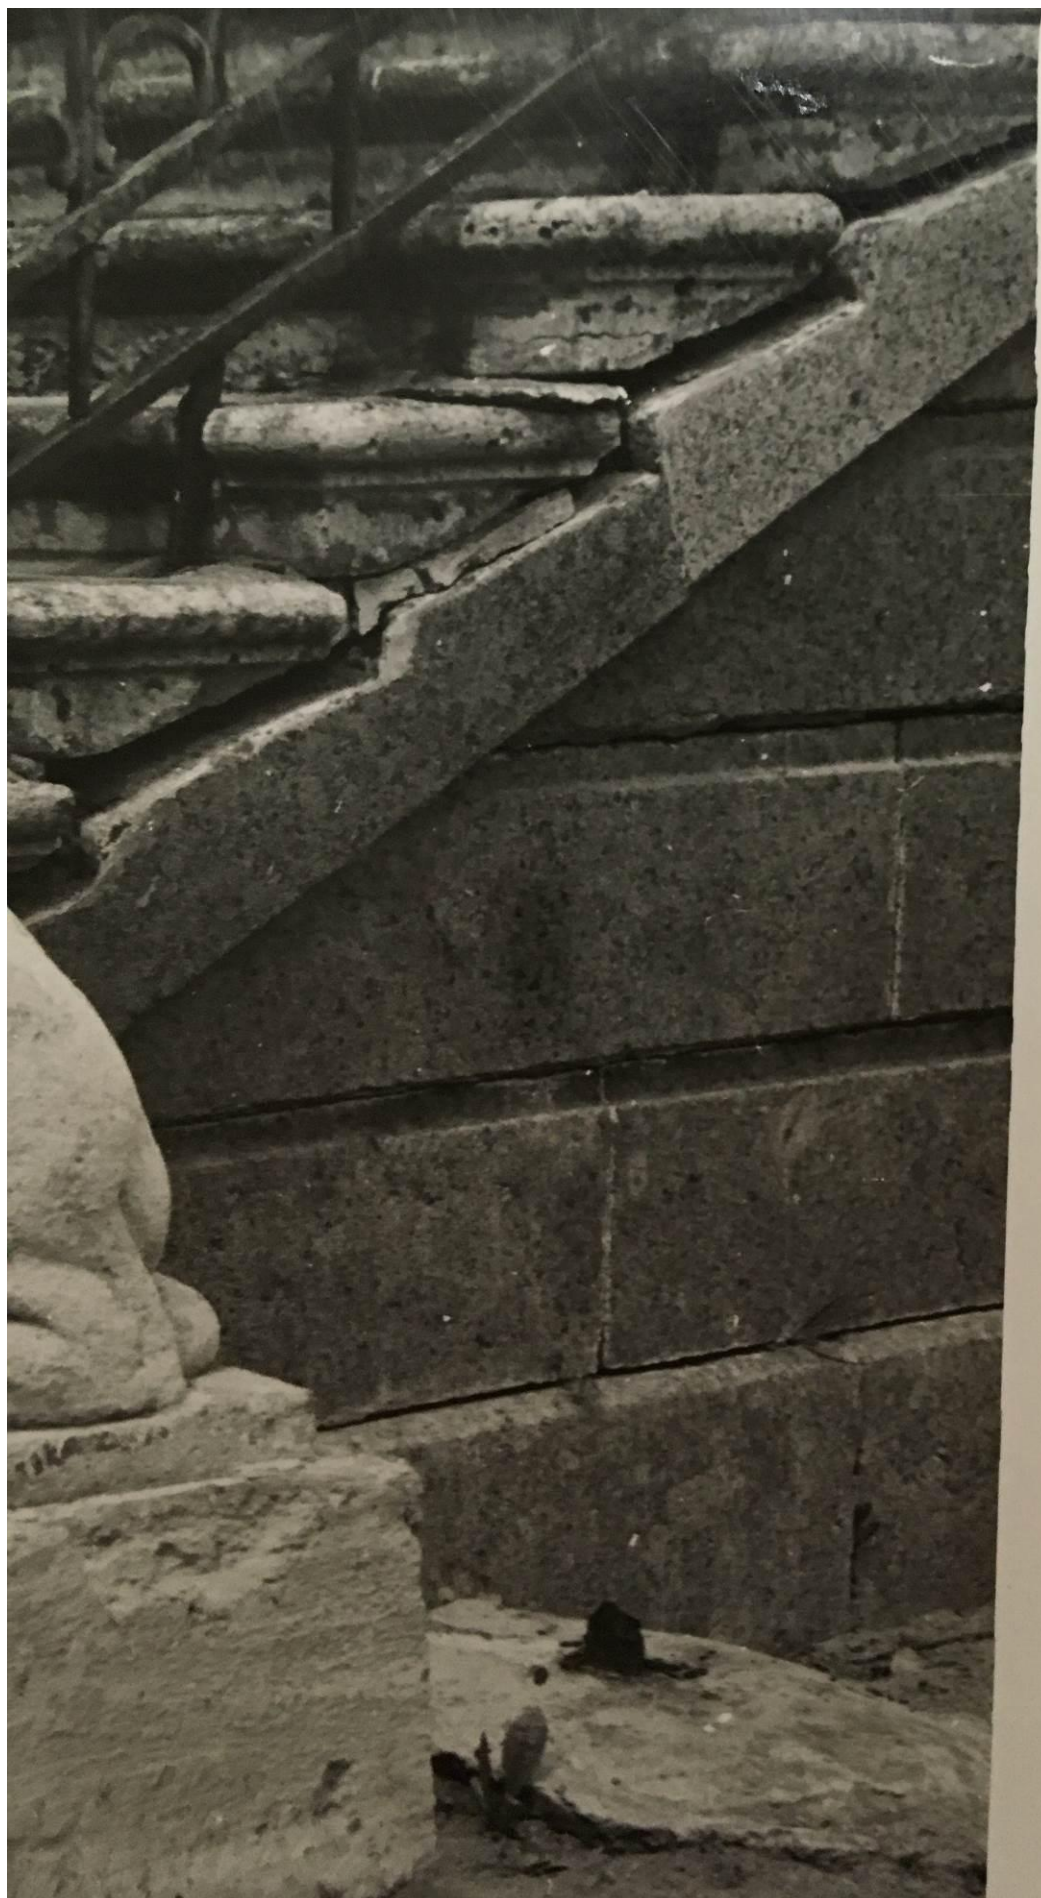
Илл. 111 Фото 1950 г. Правый марш. Фрагмент. Утрата заделки ступеней, выветривание швов, прорастание растительности в швах облицовки. ГМЗ «Гатчина», Нег. А-306 [1.4.39]

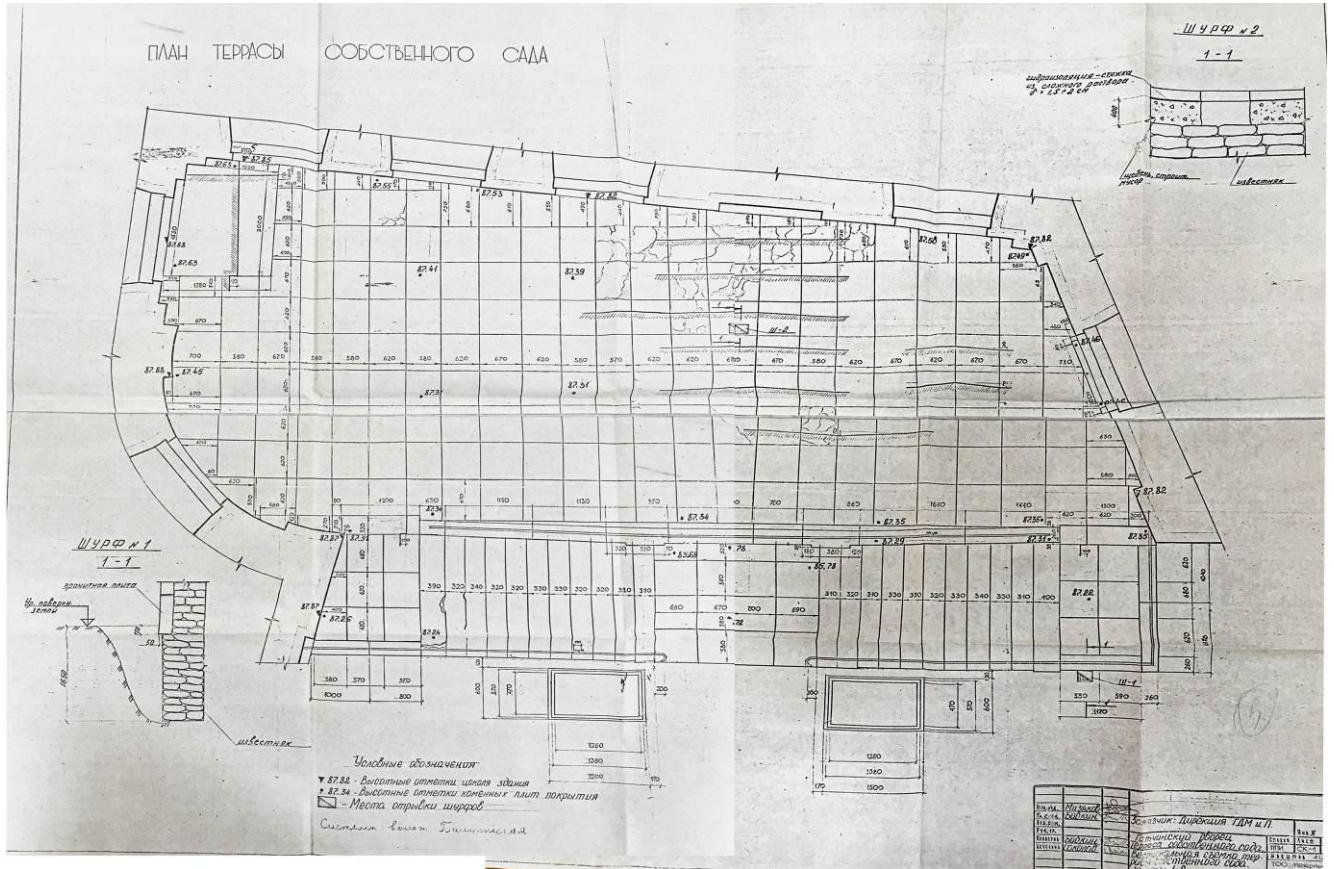
Илл. 114 План террасы с дефектами. 1992 г. ГМЗ «Гатчина». № 1079. Собственный сад. Каменная терраса. Обследование, чертежи, смета [1.4.24]

- Илл. 114 План Террасы С Дефектами. 1992 Г. Гмз «Гатчина». № 1079. Собственный Сад. Каменная Терраса. Обследование, Чертежи, Смета [1.4.24]
- Илл. 115 Фото 1992 Г. Сколы, Частичные Утраты, Выветривание Швов Облицовки Террасы Из Гранитных Блоков. Изменение Проектного Положения Гранитных Блоков. Гмз «Гатчина». Фототека. Папка С Фотографиями «Собственный Сад» [1.4.39]
