Акт

по результатам государственной историко-культурной экспертизы

проектной документации на проведение работ по сохранению объекта культурного наследия федерального значения «Гатчинский дворец (с Арсенальным и Кухонным каре)», расположенного по адресу: Ленинградская обл., г. Гатчина, Красноармейский пр., д. 1, лит. А (Дворцовый парк), входящего в состав объекта культурного наследия федерального значения «Ансамбль Гатчинского дворца и парка»: «Научно-исследовательская и проектная документации на выполнение работ по реставрации и ремонту крылец объекта культурного наследия федерального значения «Гатчинский дворец (с Арсенальным и Кухонным каре)» по адресу: Ленинградская обл., г. Гатчина, Красноармейский пр., д. 1 (лит. А), входящего в состав объекта культурного наследия федерального значения «Ансамбль Гатчинского дворца и парка» (шифр: 01-ИП-2020/08/18-1), разработанной ООО «СПбПроектРеставрация» в 2020 г.

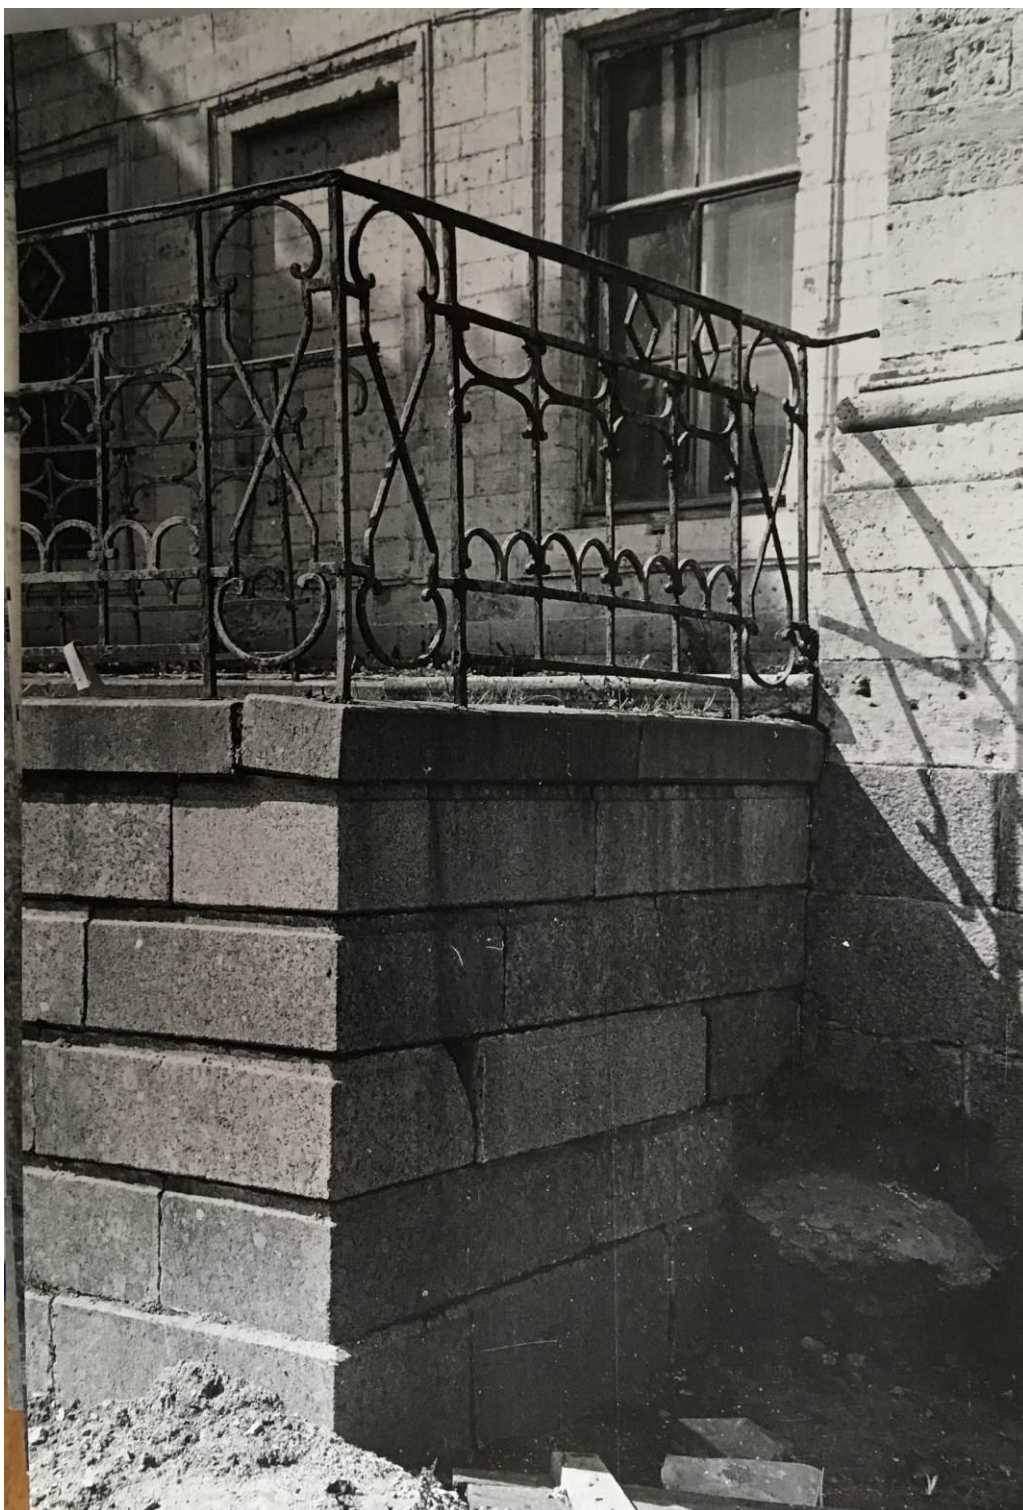
Илл. 115 Фото 1992 г. Сколы, частичные утраты, выветривание швов облицовки террасы из гранитных блоков. Изменение проектного положения гранитных блоков. ГМЗ «Гатчина». Фототека. Папка с фотографиями «Собственный сад» [1.4.39]

- Илл. 114 План Террасы С Дефектами. 1992 Г. Гмз «Гатчина». № 1079. Собственный Сад. Каменная Терраса. Обследование, Чертежи, Смета [1.4.24]
- Илл. 115 Фото 1992 Г. Сколы, Частичные Утраты, Выветривание Швов Облицовки Террасы Из Гранитных Блоков. Изменение Проектного Положения Гранитных Блоков. Гмз «Гатчина». Фототека. Папка С Фотографиями «Собственный Сад» [1.4.39]

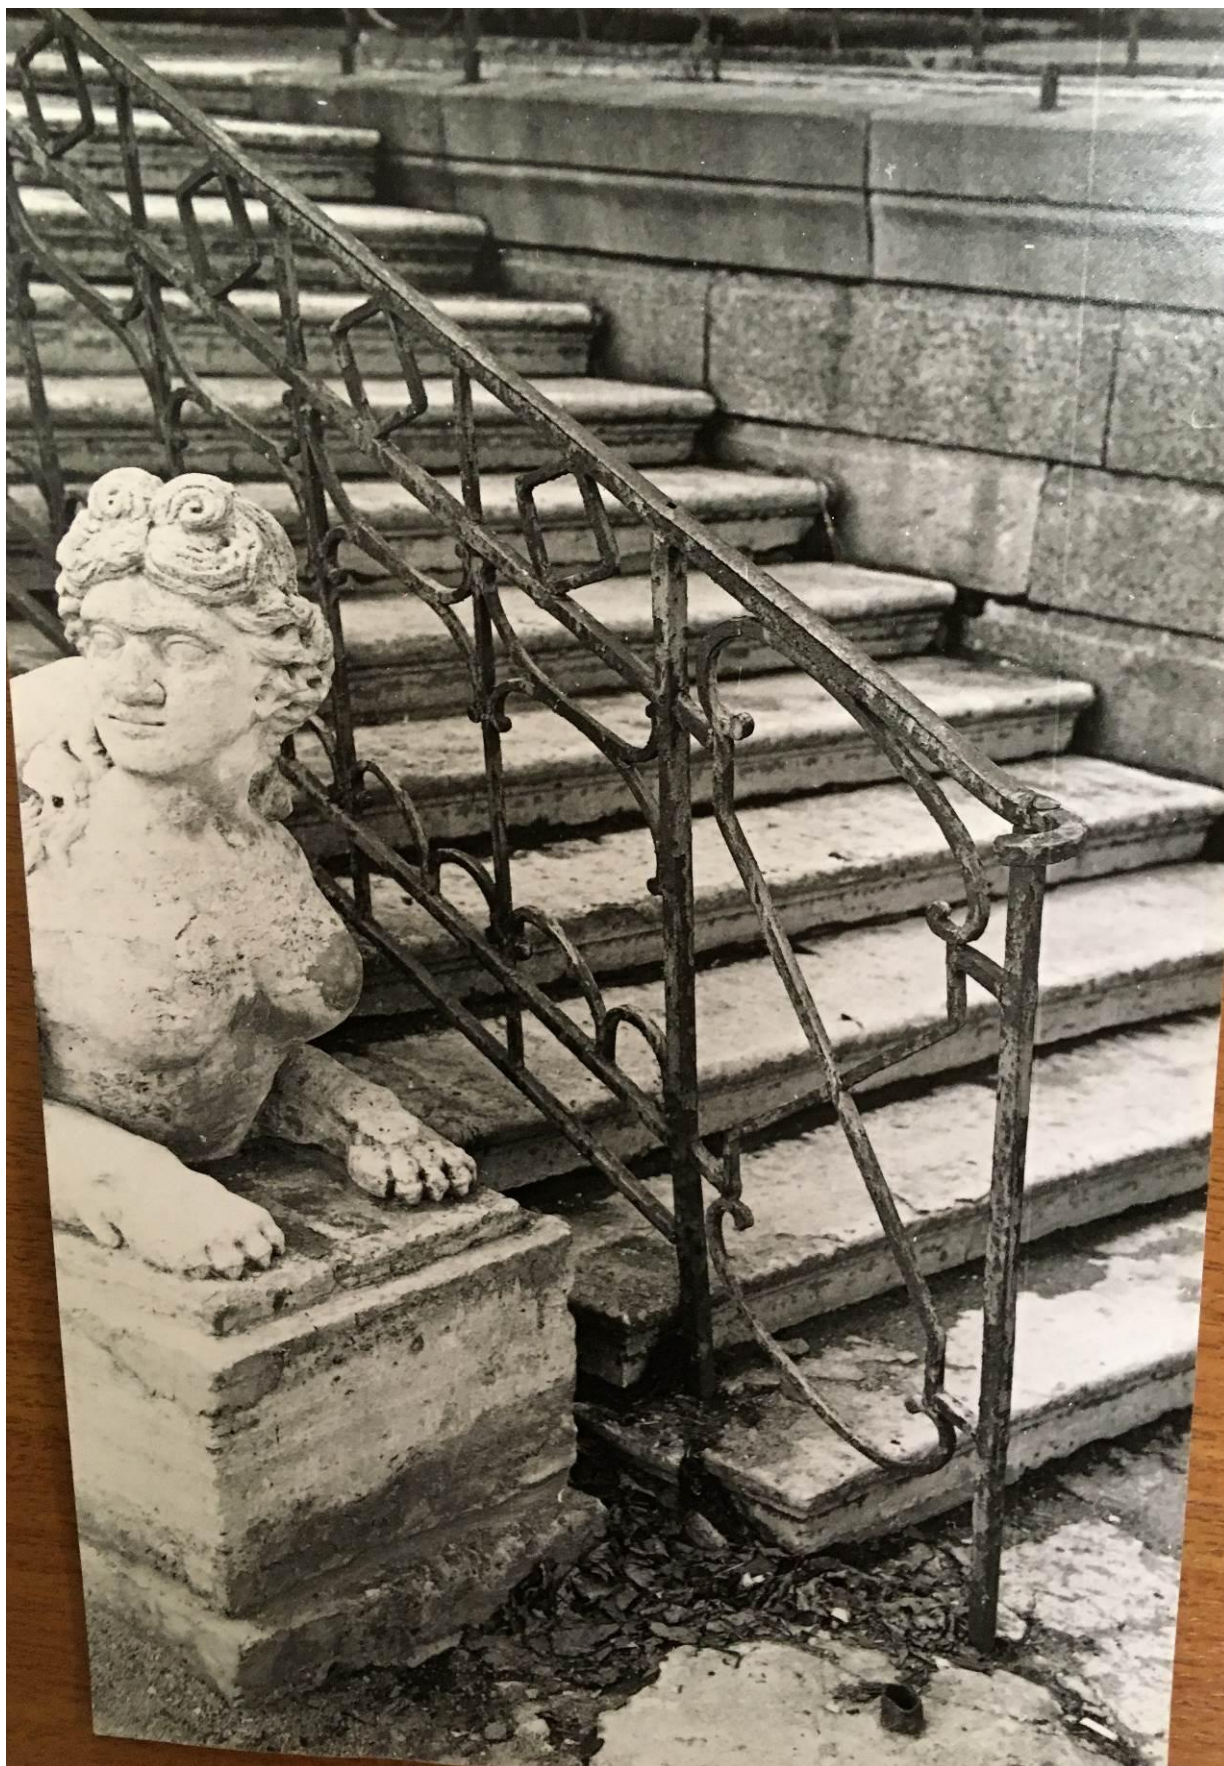
Илл. 117 Фото 1992 г. Утрата заделки зазора ступеней марша, отсутствует заделка швов облицовки террасы. ГМЗ «Гатчина». № 1080. Собственный сад. Каменная терраса. Историческая справка. 1992. ТОО «Международный центр по возрождению Гатчинского дворцово-паркового ансамбля». [1.4.25]

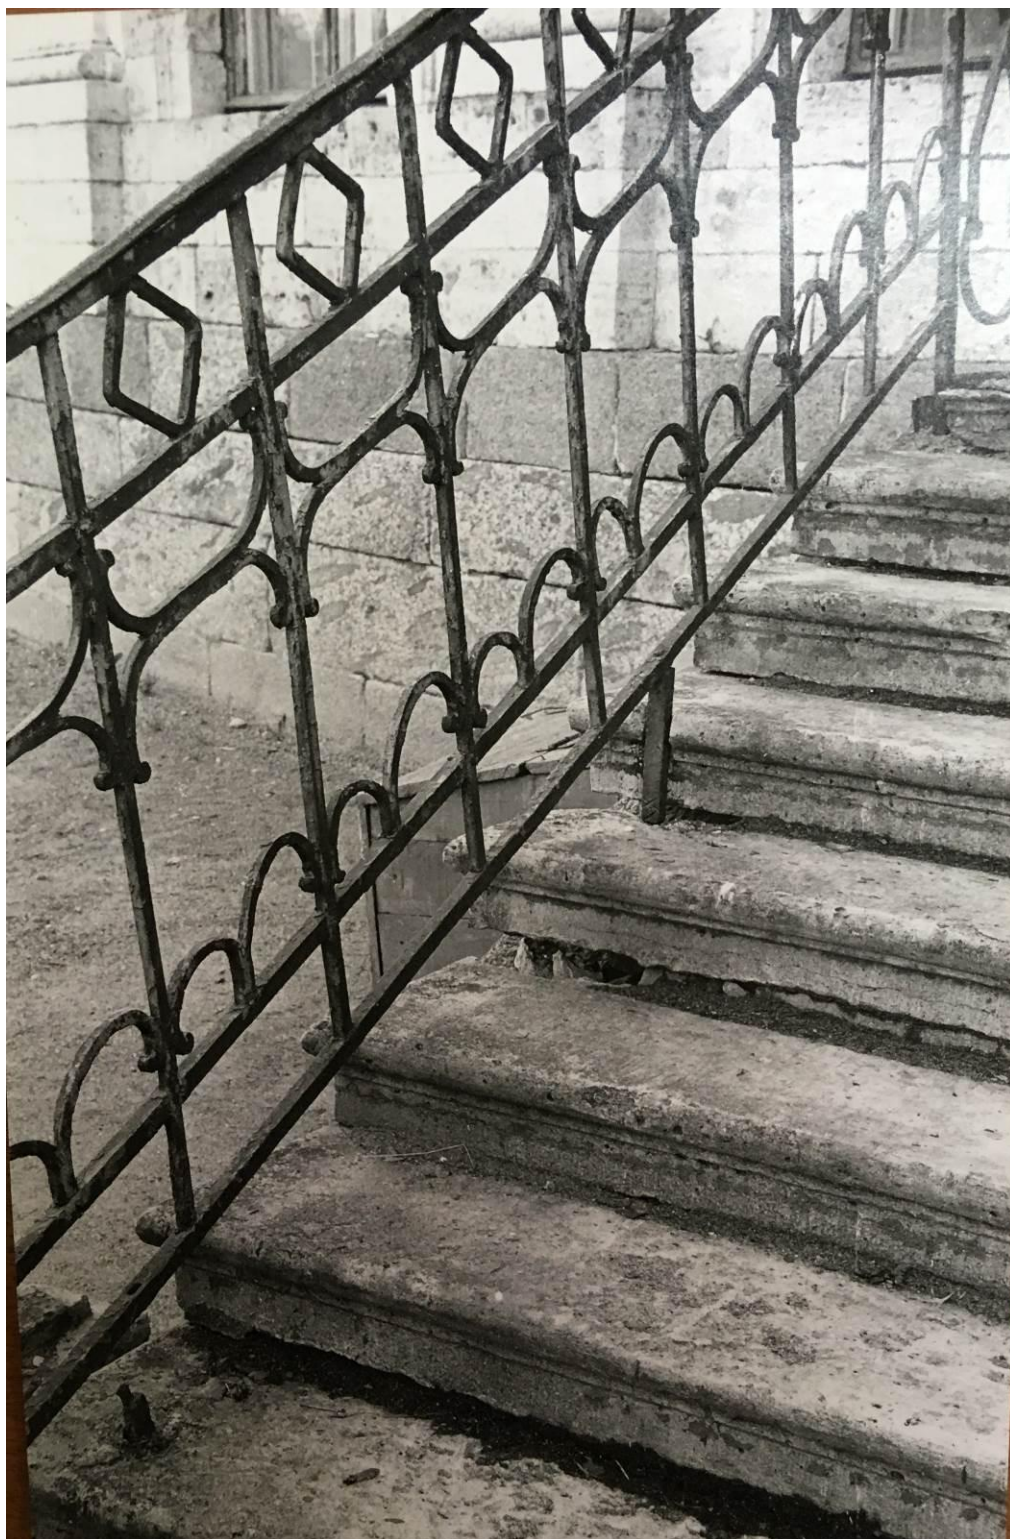
Илл. 119 Фото 1992 г. Изменение проектного положения ступеней, сколы. Устройство локальных подпорок ограждения хоз. методом. ГМЗ «Гатчина». № 1080. Собственный сад. Каменная терраса. Историческая справка. 1992. ТОО «Международный центр по возрождению Гатчинского дворцово-паркового ансамбля». [1.4.25]

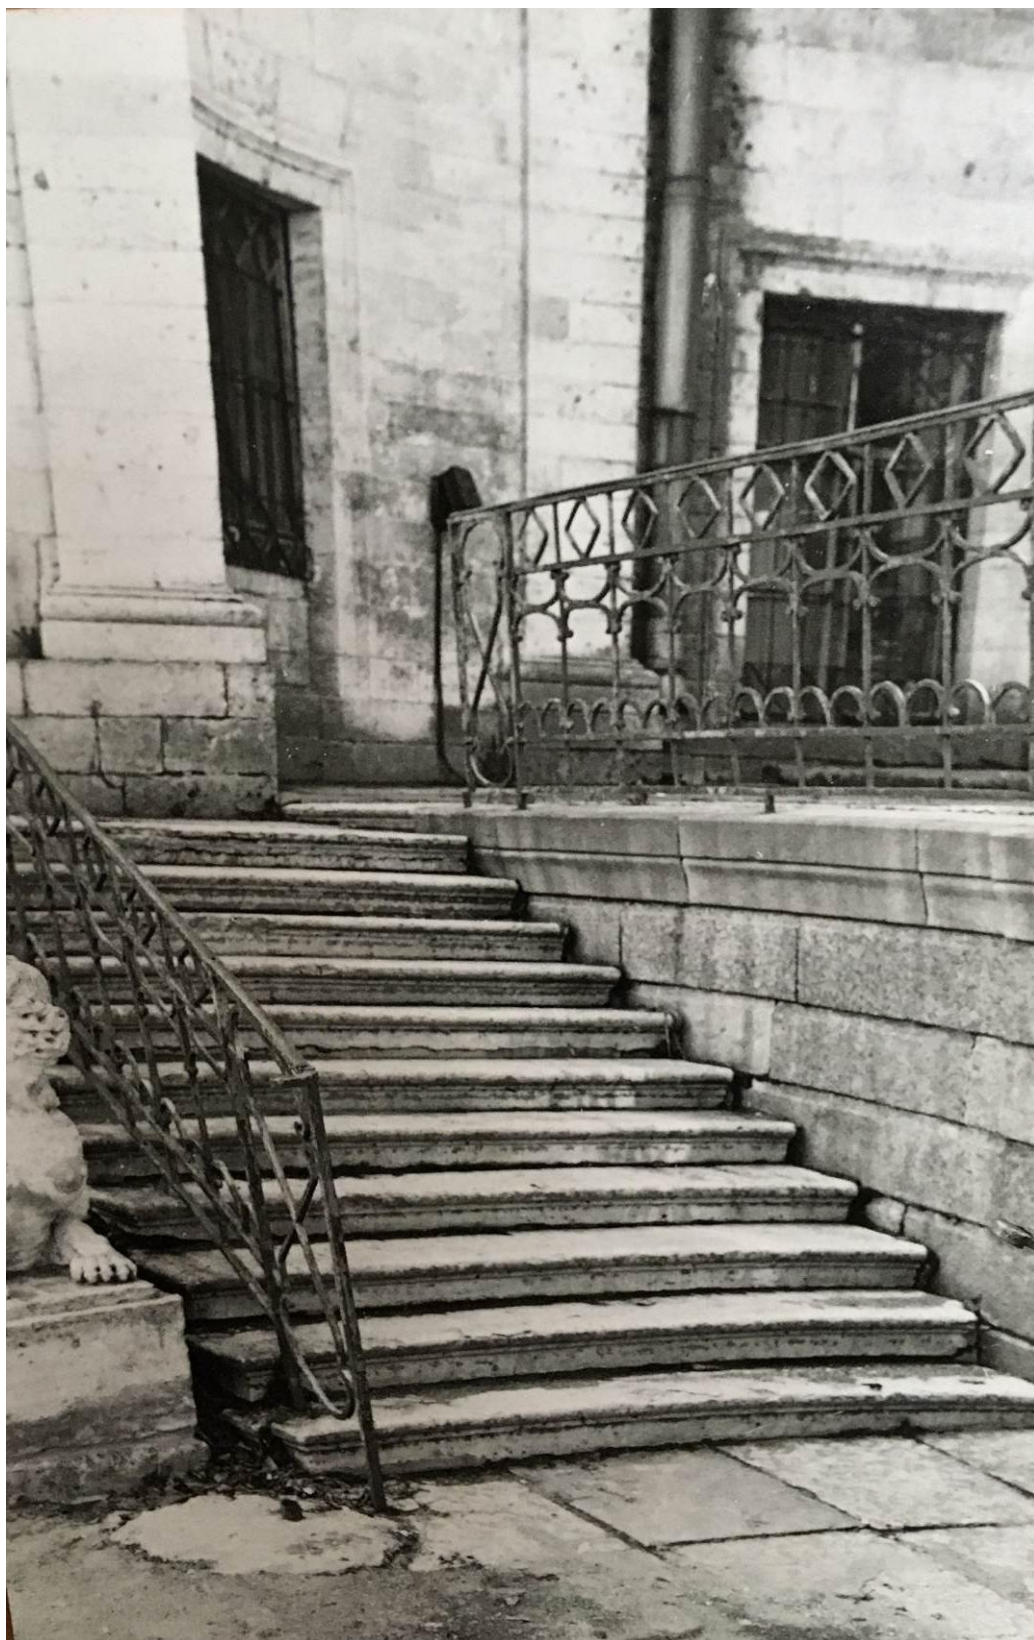
Илл. 120 Фото 1992 г. Выветривание швов, смещение ступеней и плит покрытия площадки.
ГМЗ «Гатчина». Фототека. Папка с фотографиями «Собственный сад» [1.4.39]

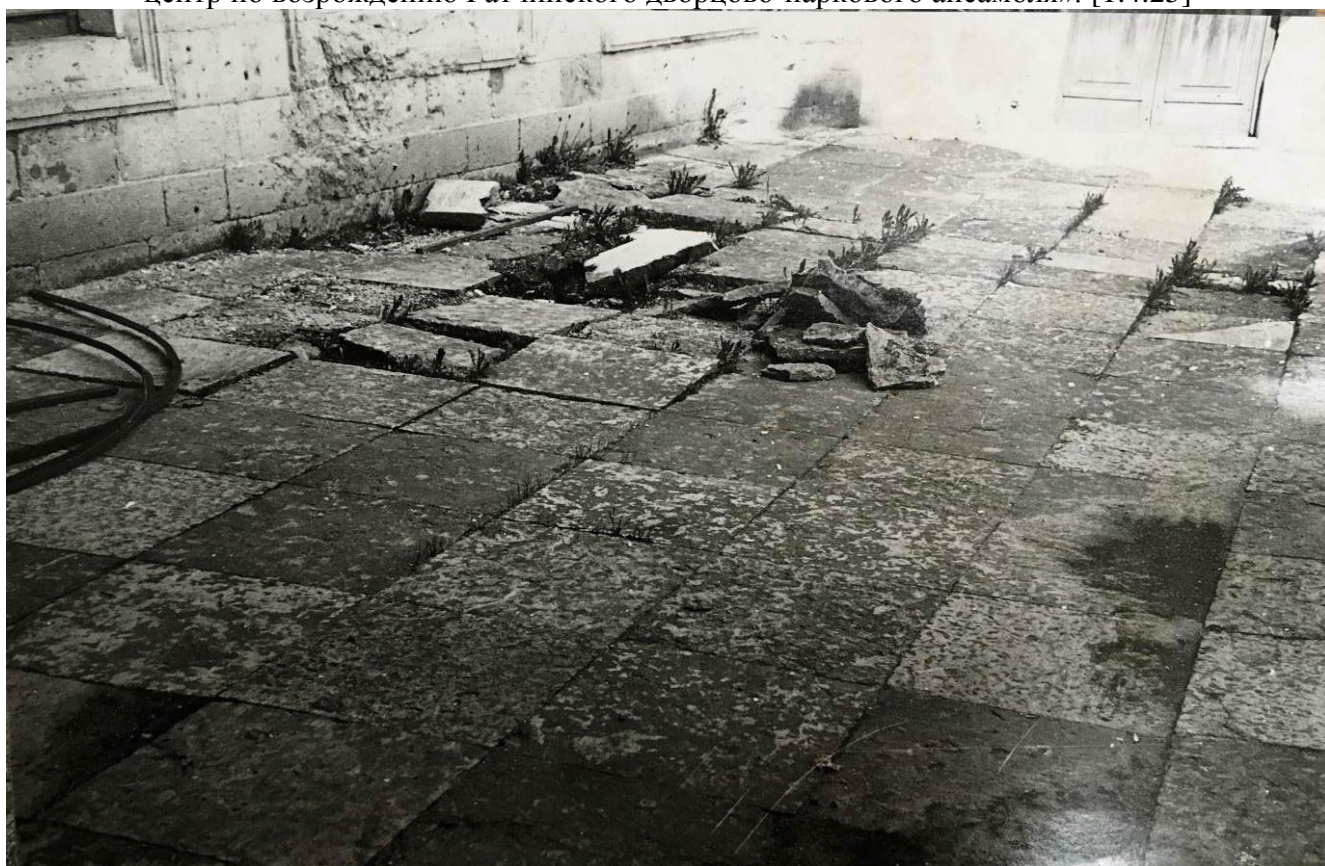
Илл. 122 Фото 1992 г. Провалы, вспучивания и деформации плит покрытия площадки, их утрата. Прорастание травы в швах. ГМЗ «Гатчина». № 1080. Собственный сад. Каменная терраса. Историческая справка. 1992. ТОО «Международный центр по возрождению Гатчинского дворцово-паркового ансамбля». [1.4.25]

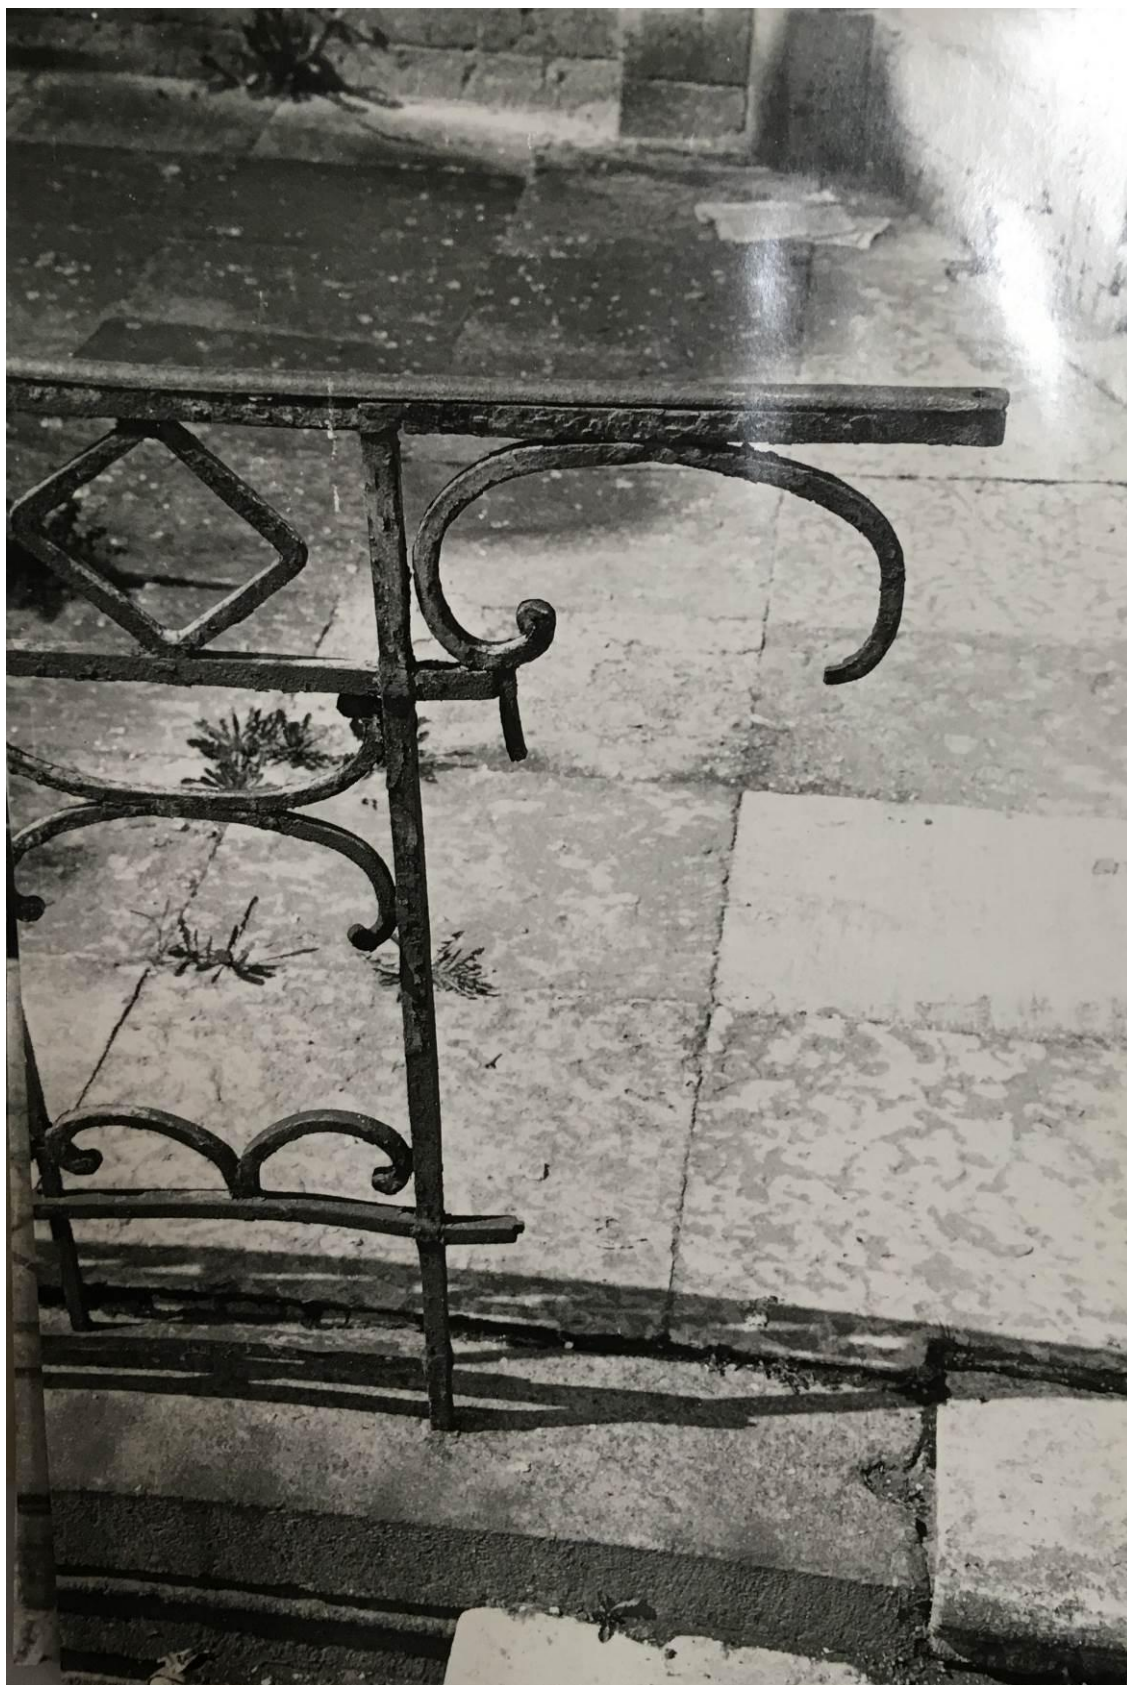
Илл. 125 Фото 1992 г. Утрата звена ограждения. Выветривание плит покрытия, прорастание травы в швах. ГМЗ «Гатчина». № 1080. Собственный сад. Каменная терраса. Историческая справка. 1992. ТОО «Международный центр по возрождению Гатчинского дворцово-паркового ансамбля». [1.4.25]

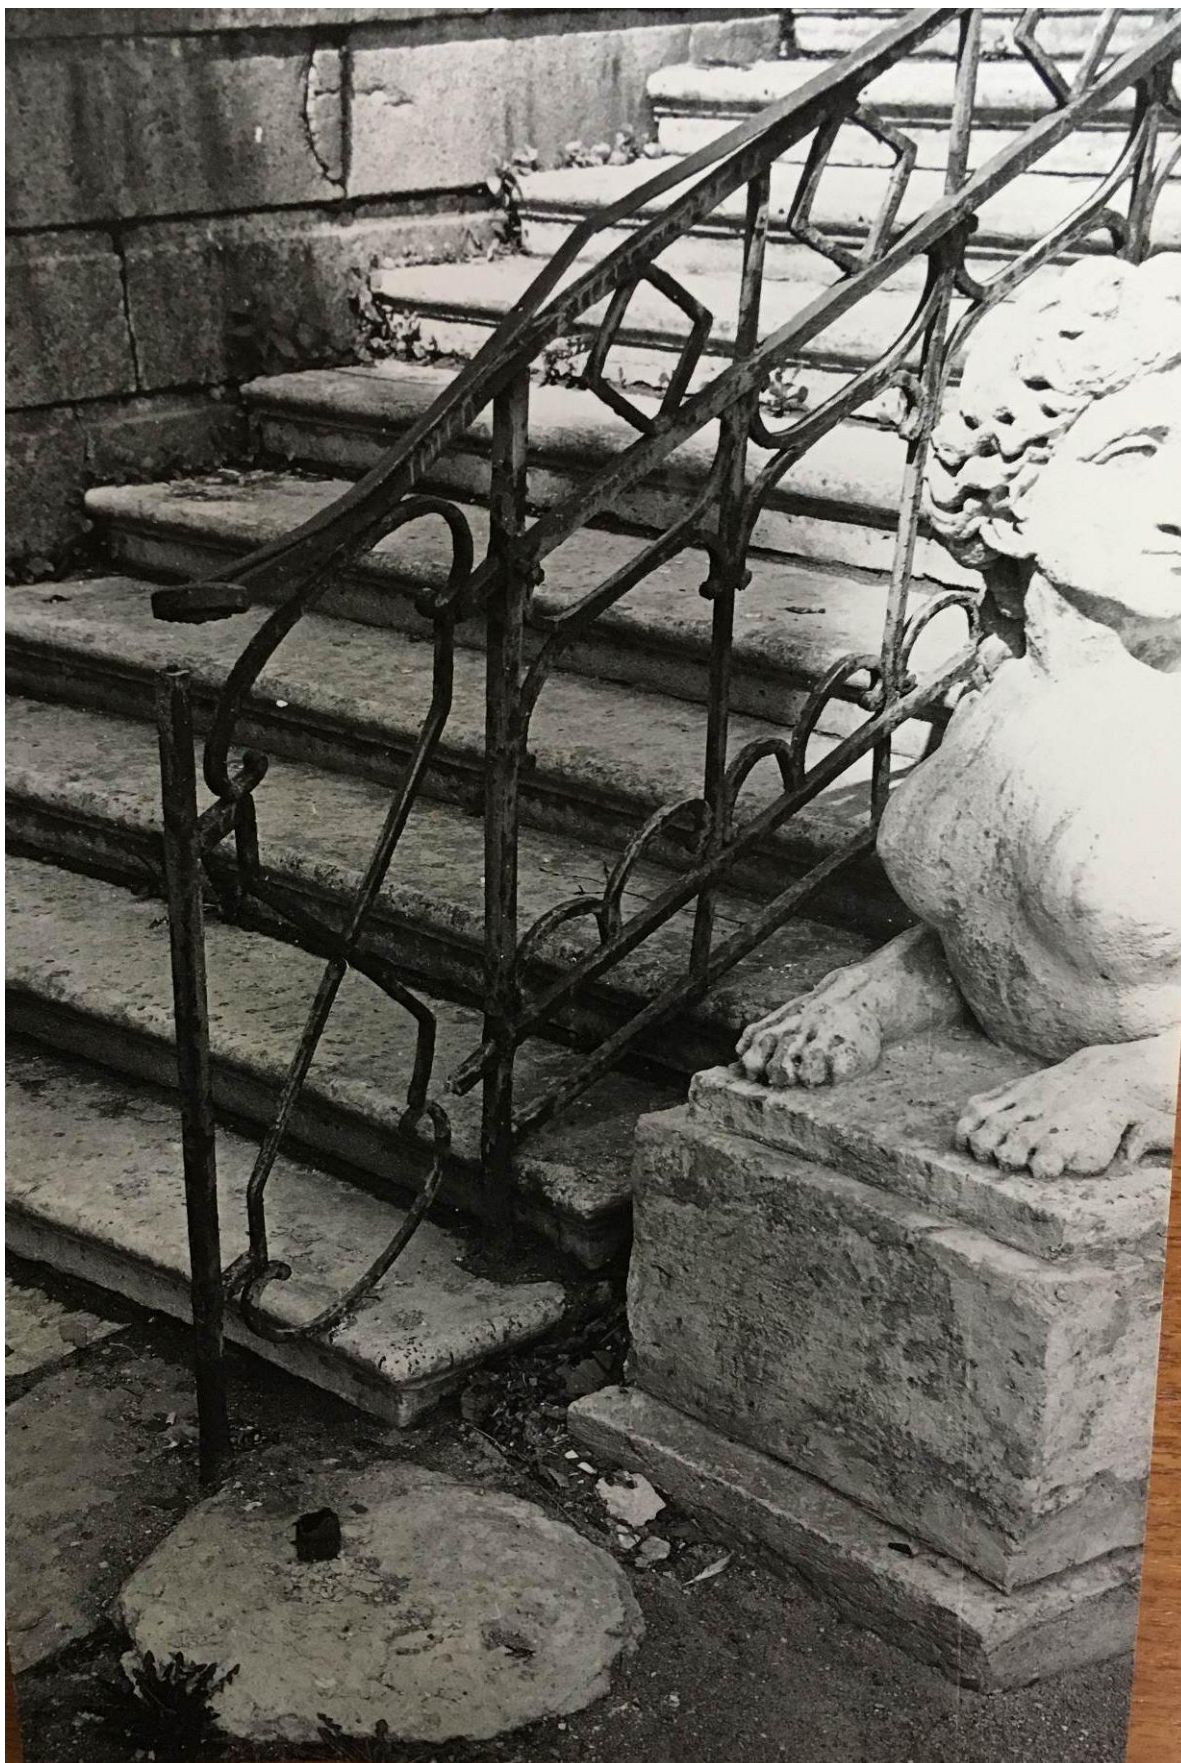
Илл. 126 Фото 1992 г. Сколы и трещины в гранитных блоках облицовки, выветривание швов, деформация ограждения. Одни и те же дефекты наблюдаются с 1944 г. ГМЗ «Гатчина».

- Илл. 126 Фото 1992 Г. Сколы И Трещины В Гранитных Блоках Облицовки, Выветривание
Швов, Деформация Ограждения. Одни И Те Же Дефекты Наблюдаются С 1944 Г. Гмз
«Гатчина». № 1080. Собственный Сад. Каменная Терраса. Историческая Справка. 1992. Тоо
«Международный Центр По Возрождению Гатчинского Дворцово-Паркового Ансамбля».
[1.4.25]

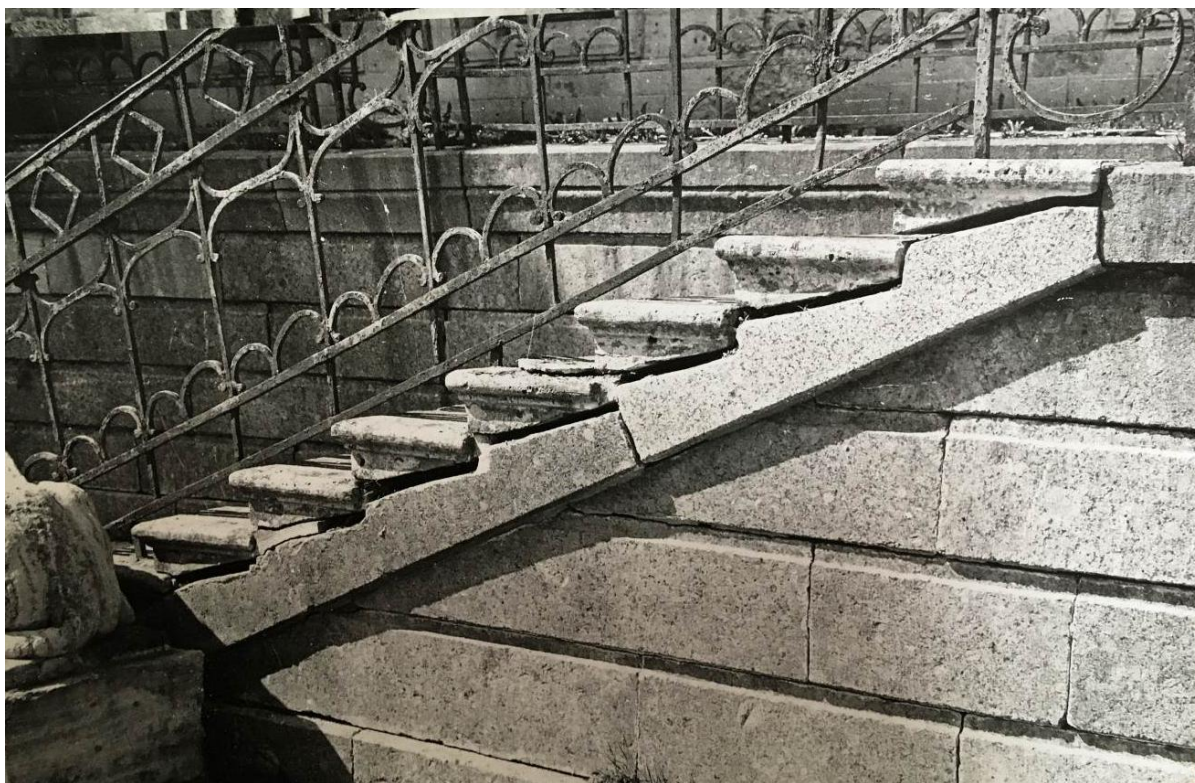
Илл. 127 Фото 1992 г. Отсутствие заделки зазора ступеней марша, изменение проектного положение гранитных блоков облицовки террасы, выветривание швов. ГМЗ «Гатчина». № 1080. Собственный сад. Каменная терраса. Историческая справка. 1992. ТОО «Международный центр по возрождению Гатчинского дворцово-паркового ансамбля». [1.4.25]

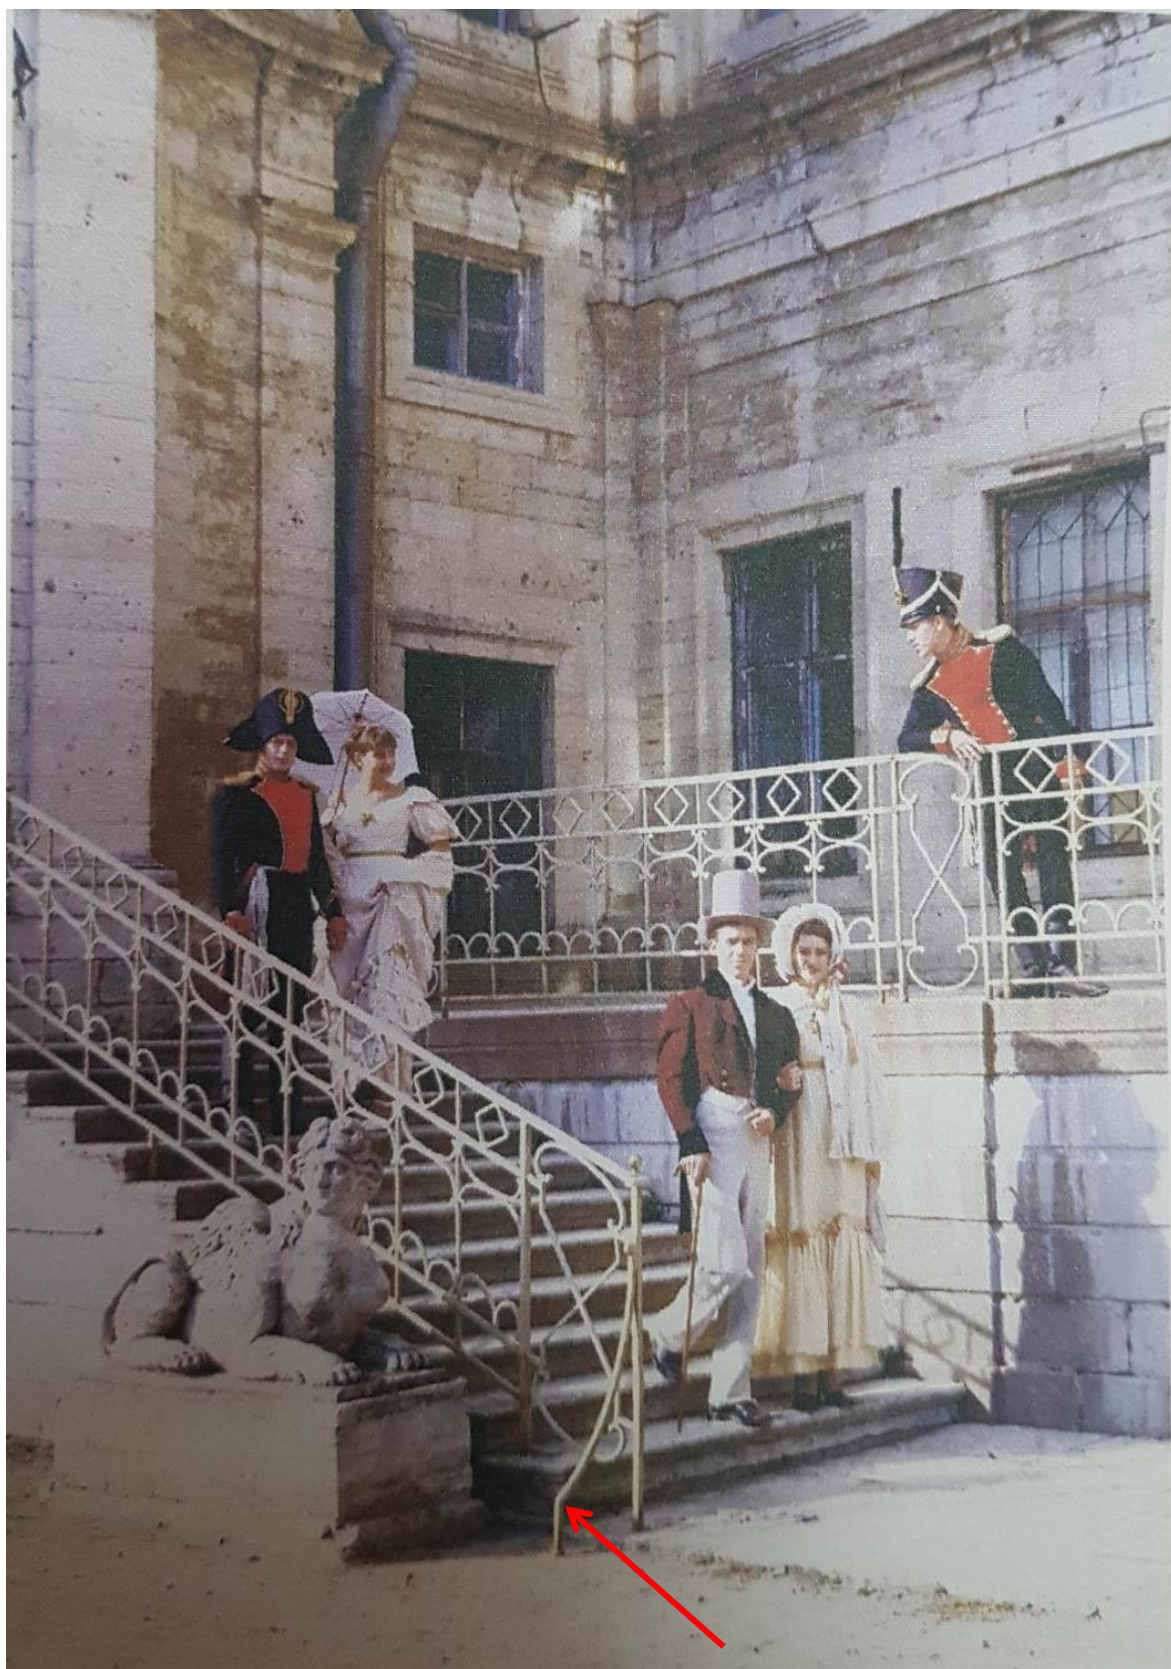
Илл. 132 Фото 2003 г. После ремонтных работ. Стойка ограждения изменила свое проектное положение. Ограждение изменило цвет. Заделан зазор ступеней в марше, поверхностных дефектов не наблюдается. ГМЗ «Гатчина». Фототека. Папка с фотографиями «Собственный сад» [1.4.39].

- Илл. 131 Фрагмент Плана 1-Го Этажа Гатчинского Дворца. 1998 Г. Архив ПиБ.
- Илл. 132 Фото 2003 Г. После Ремонтных Работ. Стойка Ограждения Изменила Свое Проектное
Положение. Ограждение Изменило Цвет. Заделан Зазор Ступеней В Марше, Поверхностных
Дефектов Не Наблюдается. Гмз «Гатчина». Фототека. Папка С Фотографиями «Собственный
Сад» [1.4.39].

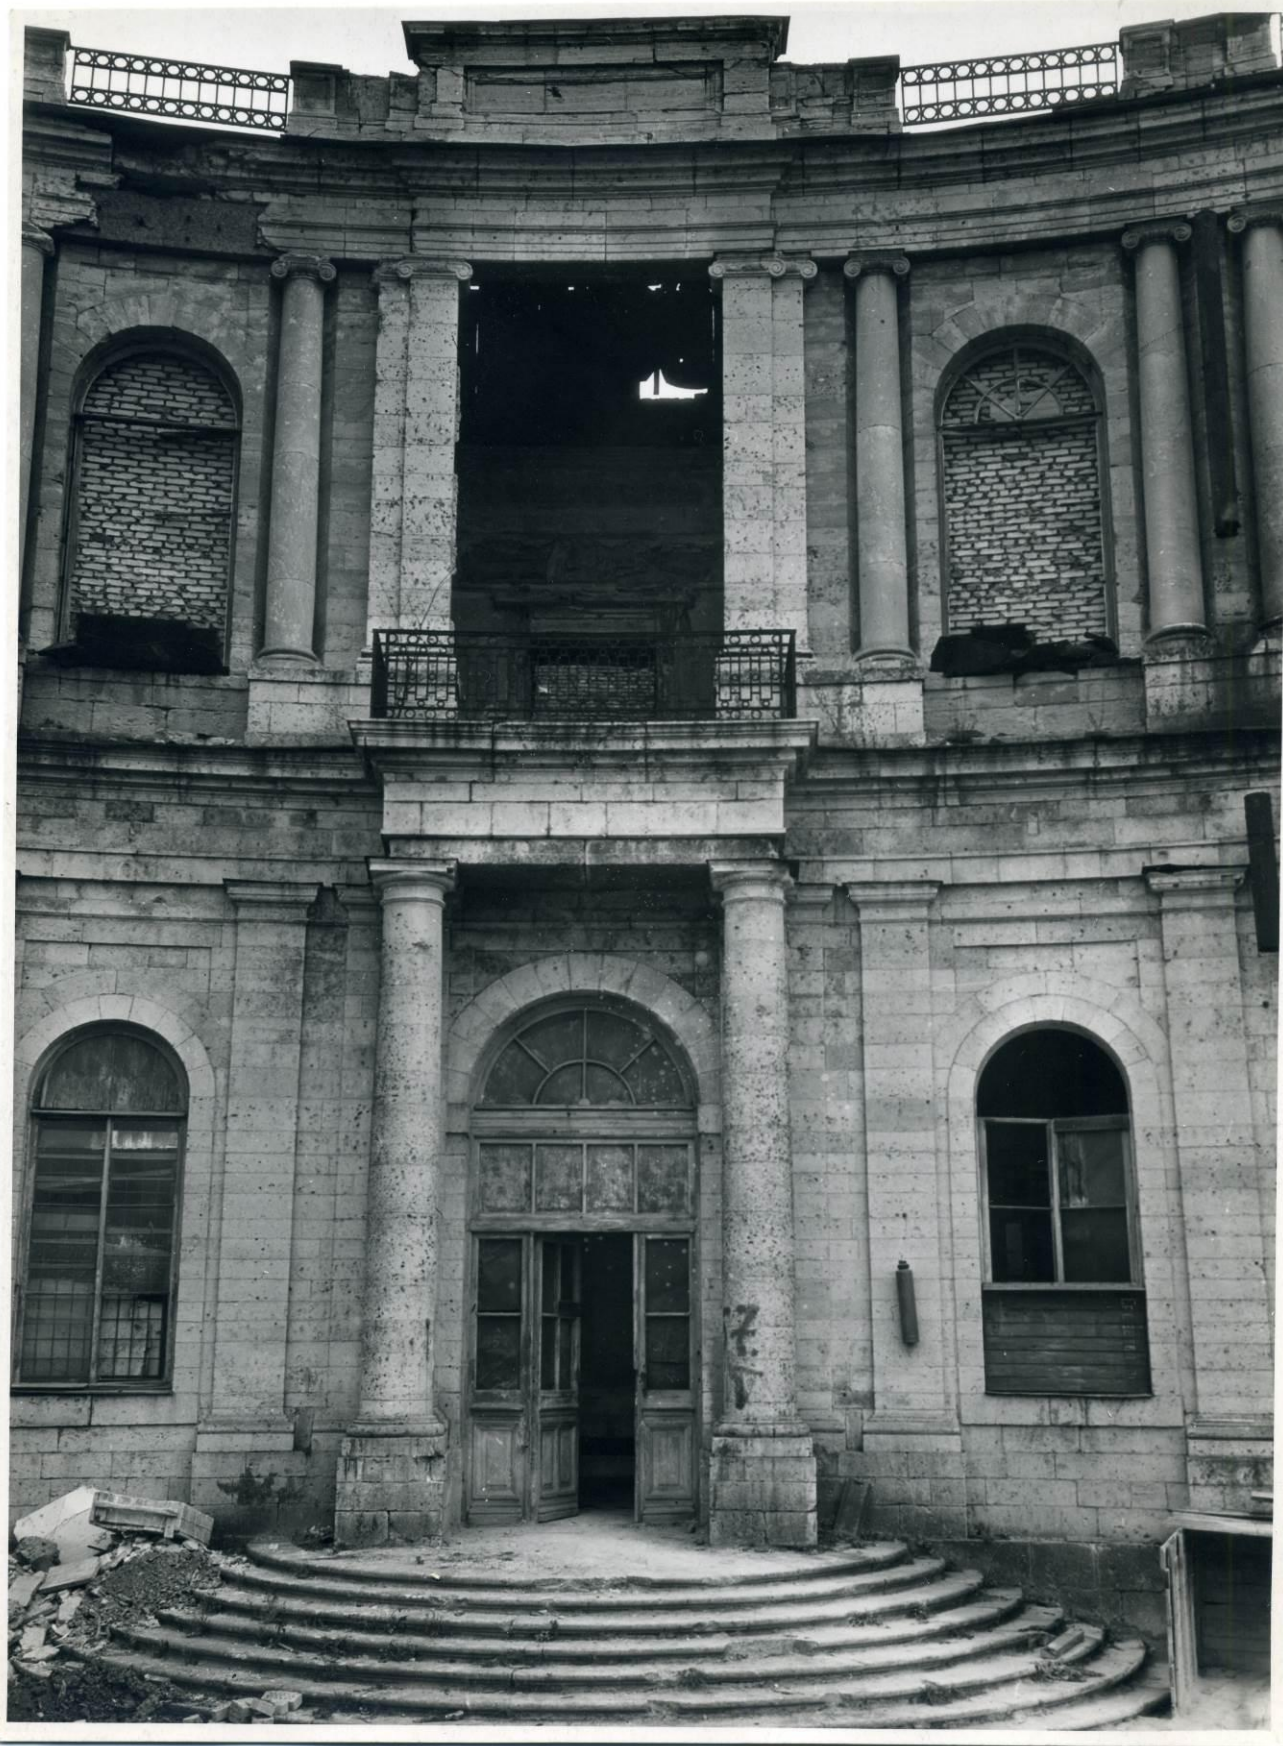
Илл. 134 Фото 1961 г. Отражены множественные деформации ступеней: утраты, сколы. СНРПМ. Из фонда ГМЗ «Гатчина». Фототека 1960-1990 гг. [1.4.8].

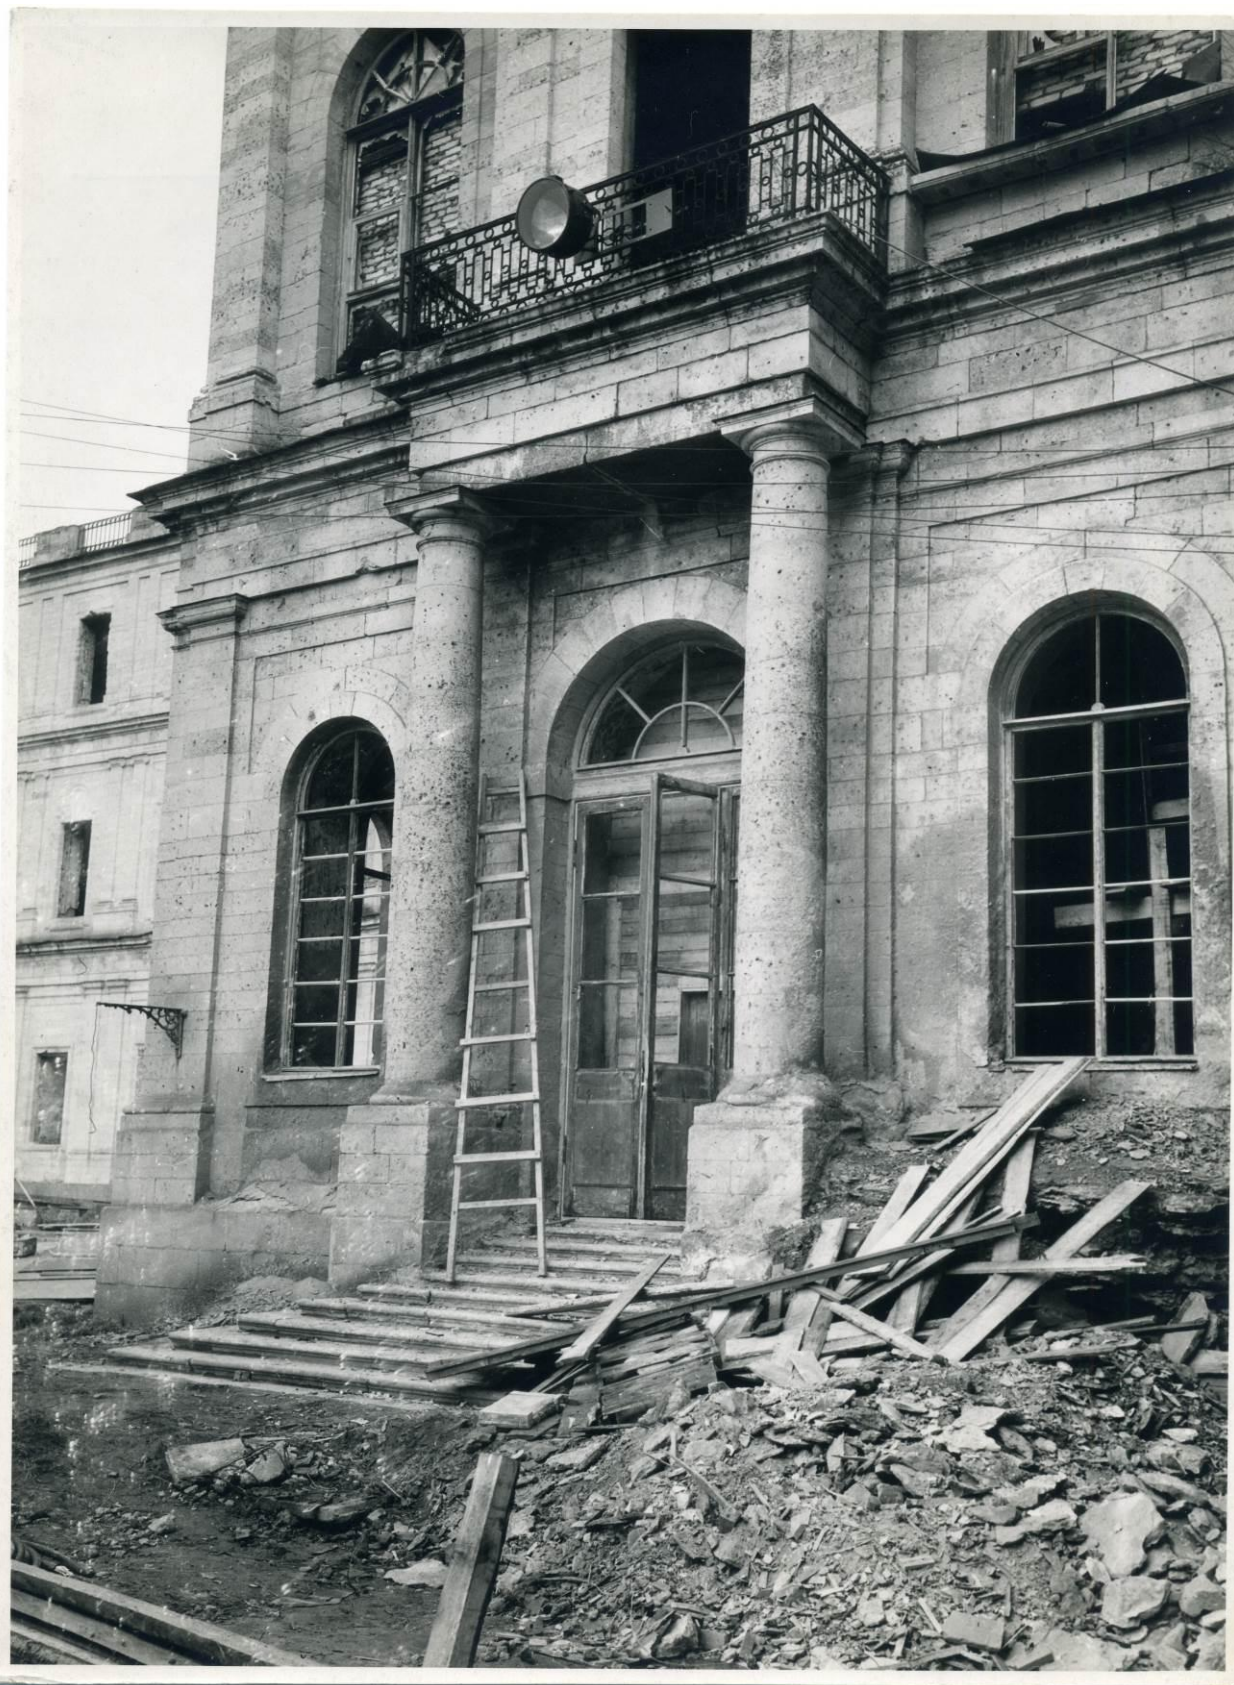
Илл. 141 Фото 1961 г. Ремонтно-реставрационные работы по дворцу. Наблюдаются пустые швы в ступенях, сколы. Марш завален строительным мусором. ГМЗ «Гатчина», Фототека 1960-1990 гг. [1.4.8].

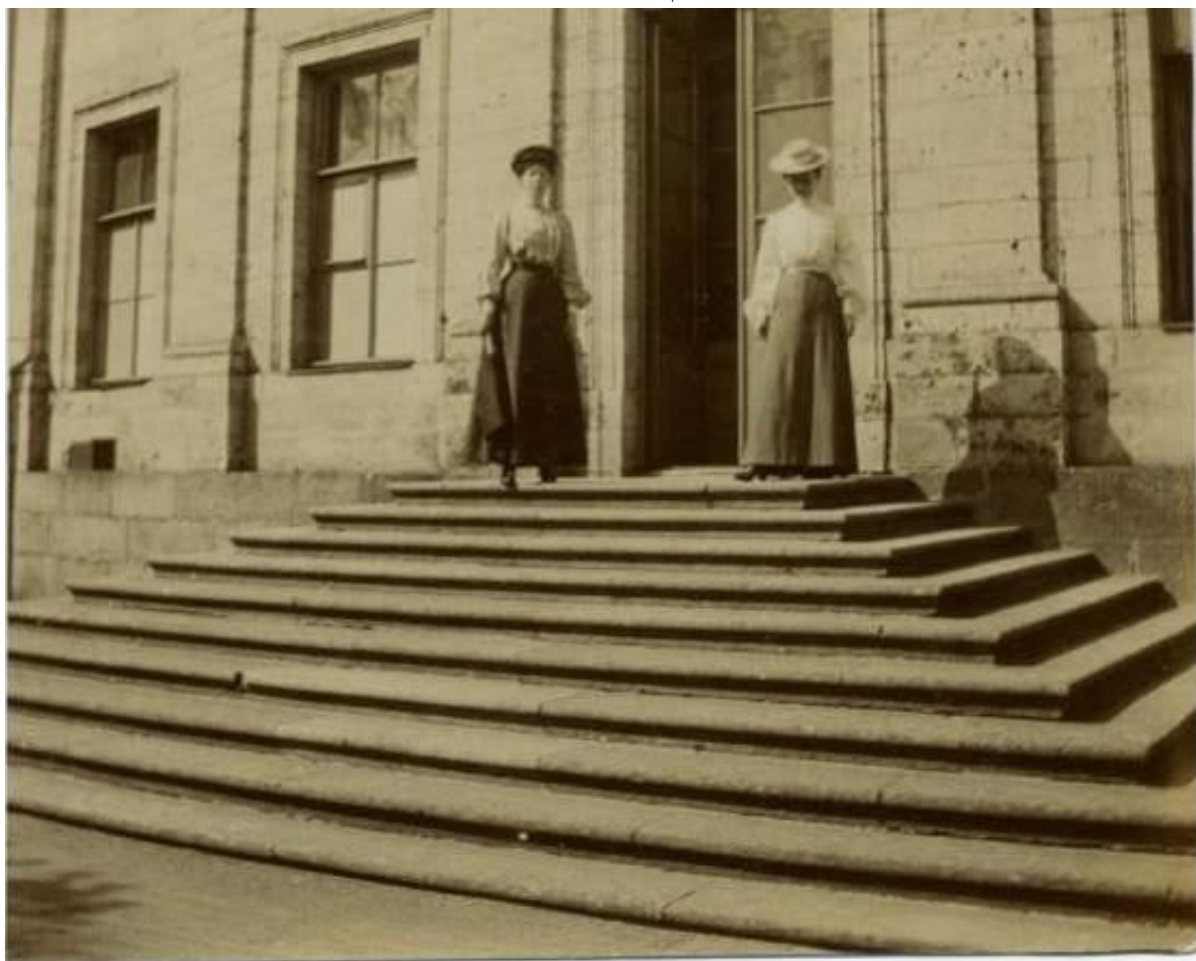
Илл. 143 Фото 1890-1900 гг. Наблюдаются сколы на ступенях, утраты в швах вдоль рядов ступеней. Отзыв.RU [Электронный ресурс] // сайт - URL: <https://otzyv.ru/review/217932/> (дата обращения 01.11.2021) [3.8.]

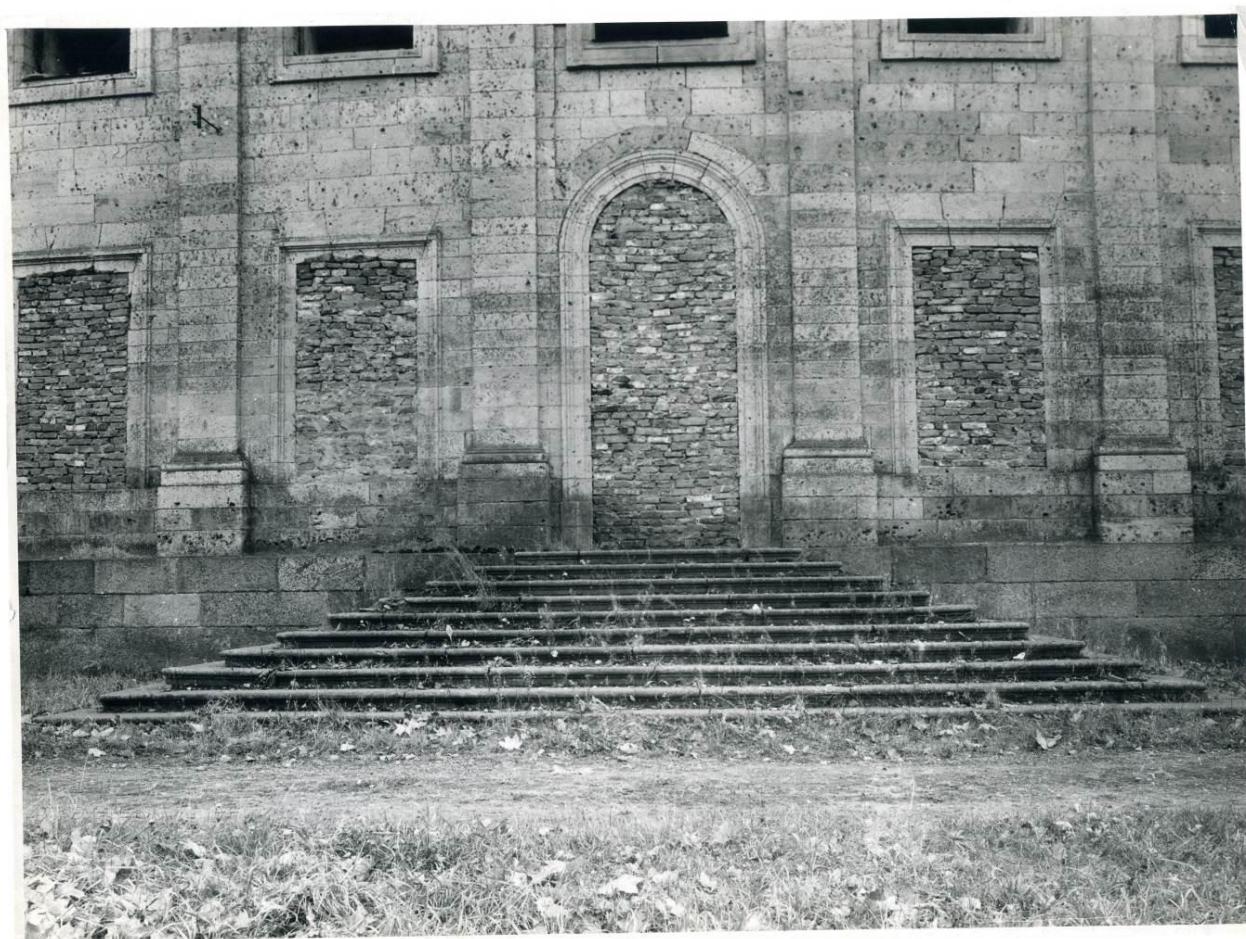
Илл. 148 Фото 1961 г. Наблюдается растительность на марше и площадке. СНРПМ. Из фонда ГМЗ «Гатчина». Фототека 1960-1990 гг. [1.4.8]
