Акт

по результатам государственной историко-культурной экспертизы

проектной документации на проведение работ по сохранению объекта культурного наследия федерального значения «Гатчинский дворец (с Арсенальным и Кухонным каре)», расположенного по адресу: Ленинградская обл., г. Гатчина, Красноармейский пр., д. 1, лит. А (Дворцовый парк), входящего в состав объекта культурного наследия федерального значения «Ансамбль Гатчинского дворца и парка»: «Научно-исследовательская и проектная документации на выполнение работ по реставрации и ремонту крылец объекта культурного наследия федерального значения «Гатчинский дворец (с Арсенальным и Кухонным каре)» по адресу: Ленинградская обл., г. Гатчина, Красноармейский пр., д. 1 (лит. А), входящего в состав объекта культурного наследия федерального значения «Ансамбль Гатчинского дворца и парка» (шифр: 01-ИП-2020/08/18-1), разработанной ООО «СПбПроектРеставрация» в 2020 г.

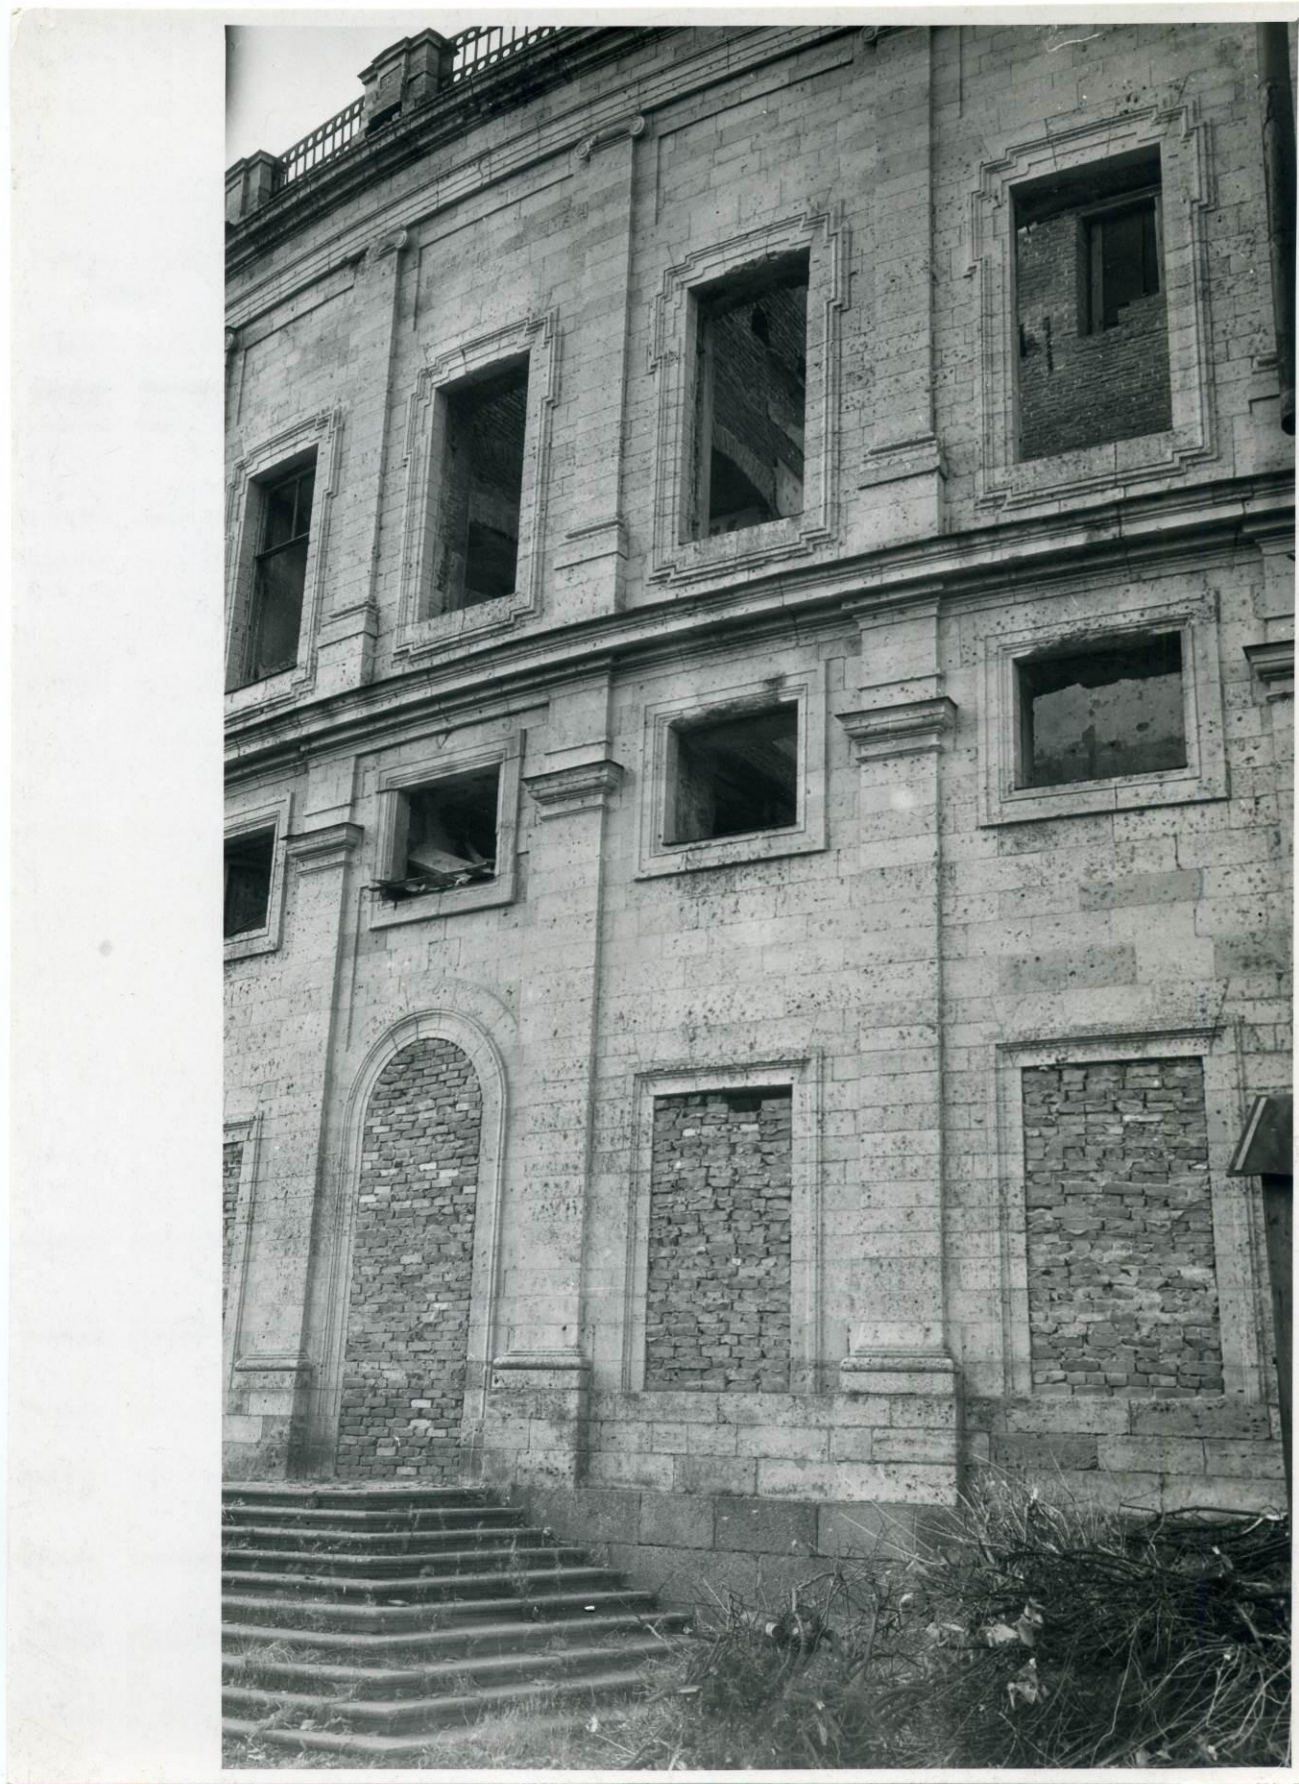
Илл. 149 Фото 1961 г Наблюдается растительность на марше и площадке. СНРПМ. Из фонда ГМЗ «Гатчина». Фототека 1960-1990 гг. [1.4.8]

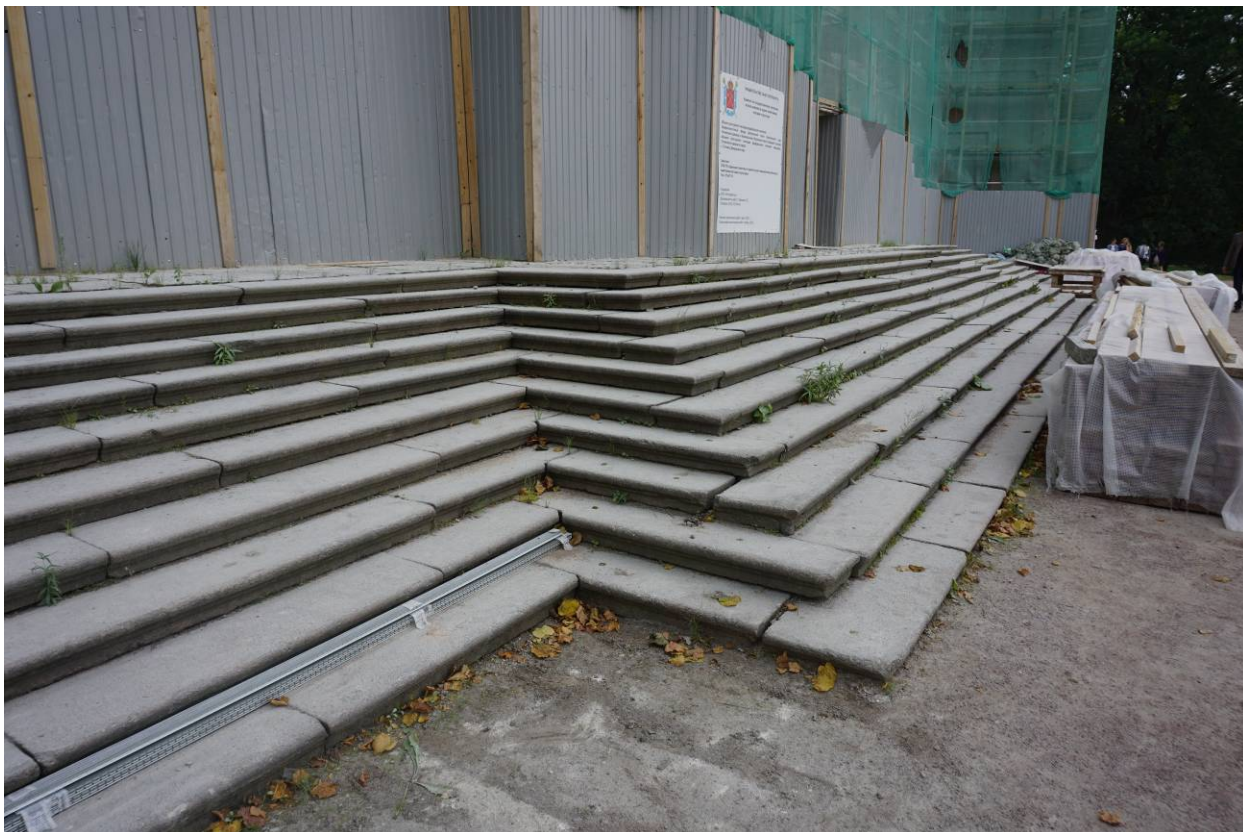
Фото 11. Крыльцо подлежащее реставрации.

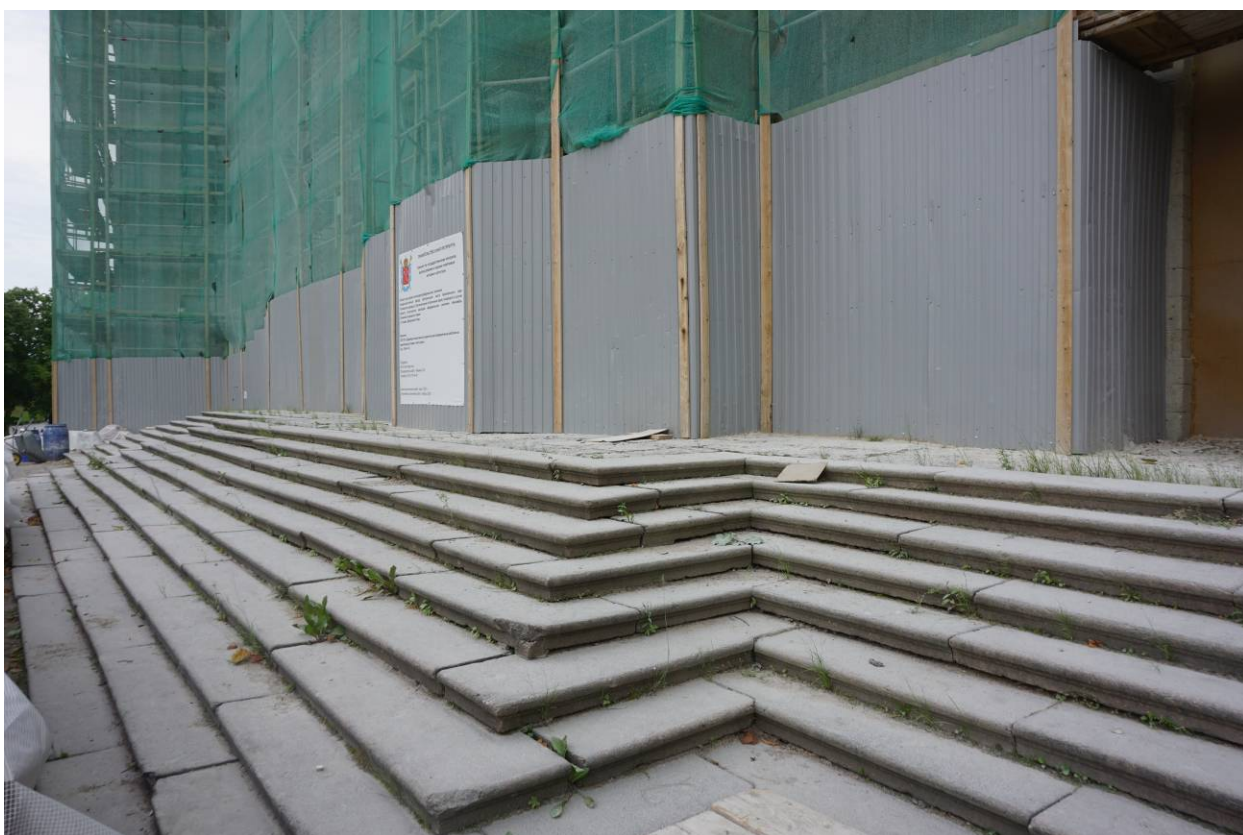
Фото 12. Крыльцо подлежащее реставрации.

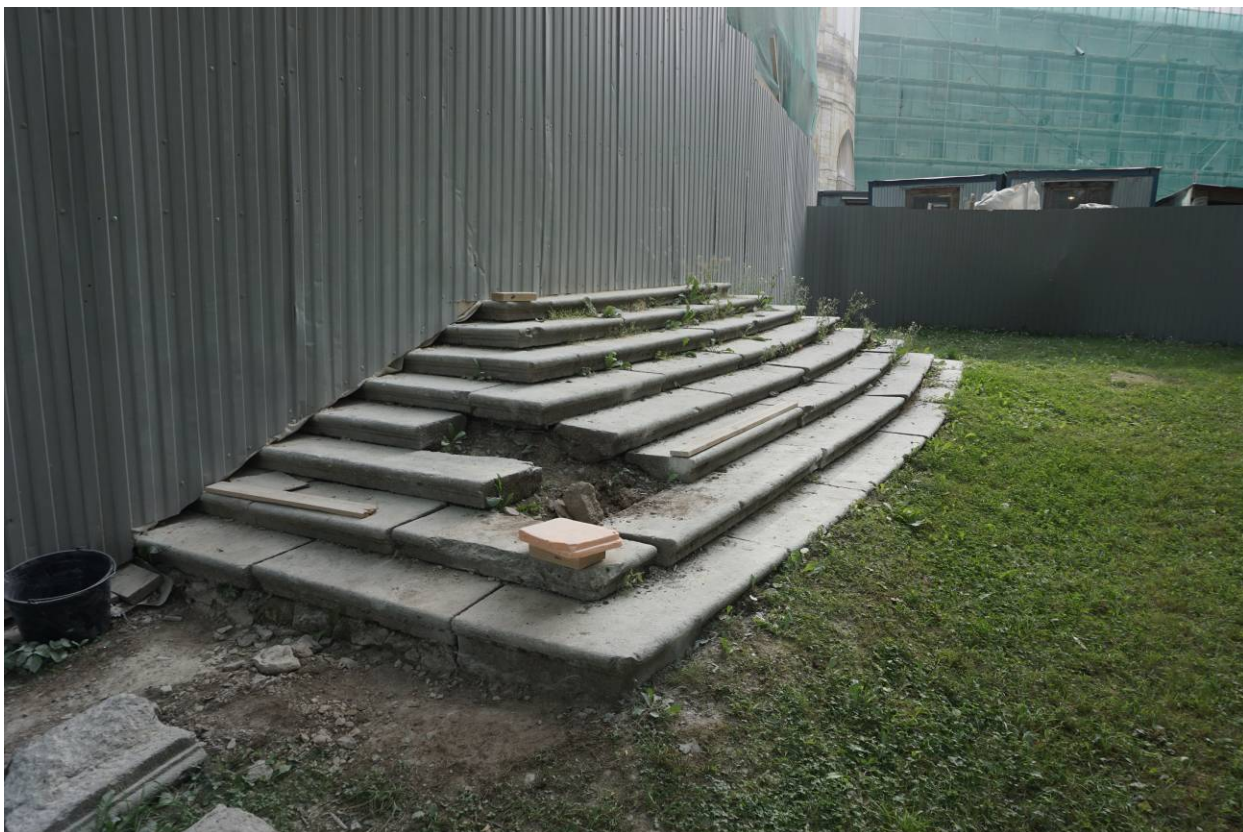
Фото 13. Крыльцо подлежащее реставрации.

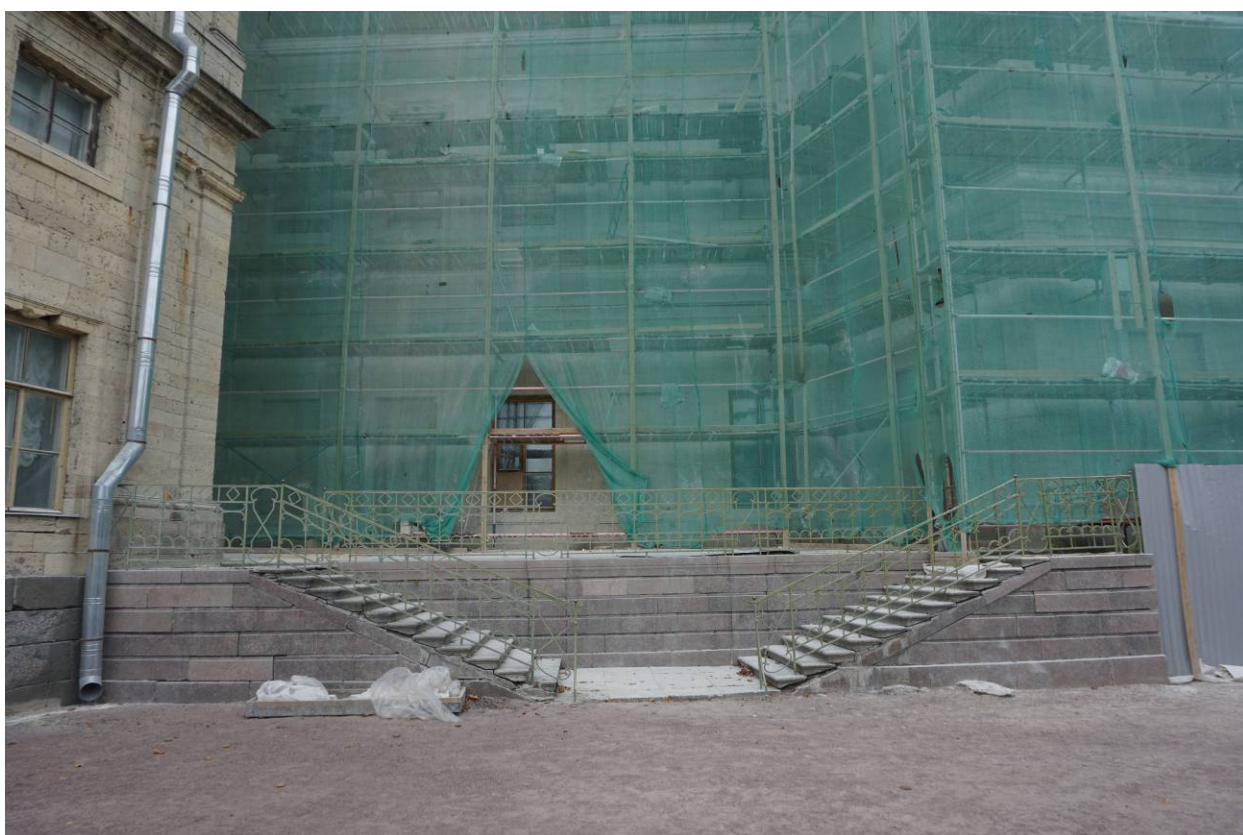
Фото 14. Крыльцо подлежащее реставрации.

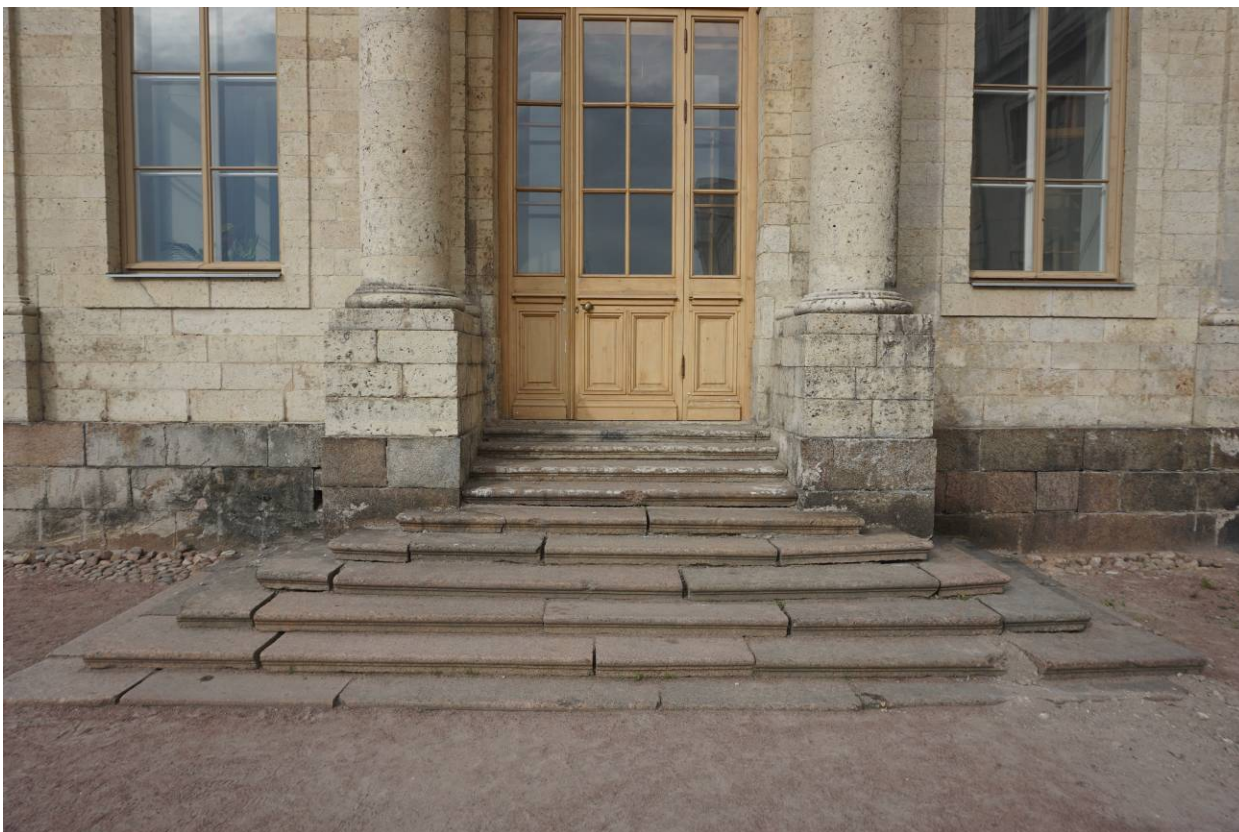
Фото 15. Крыльцо подлежащее реставрации.

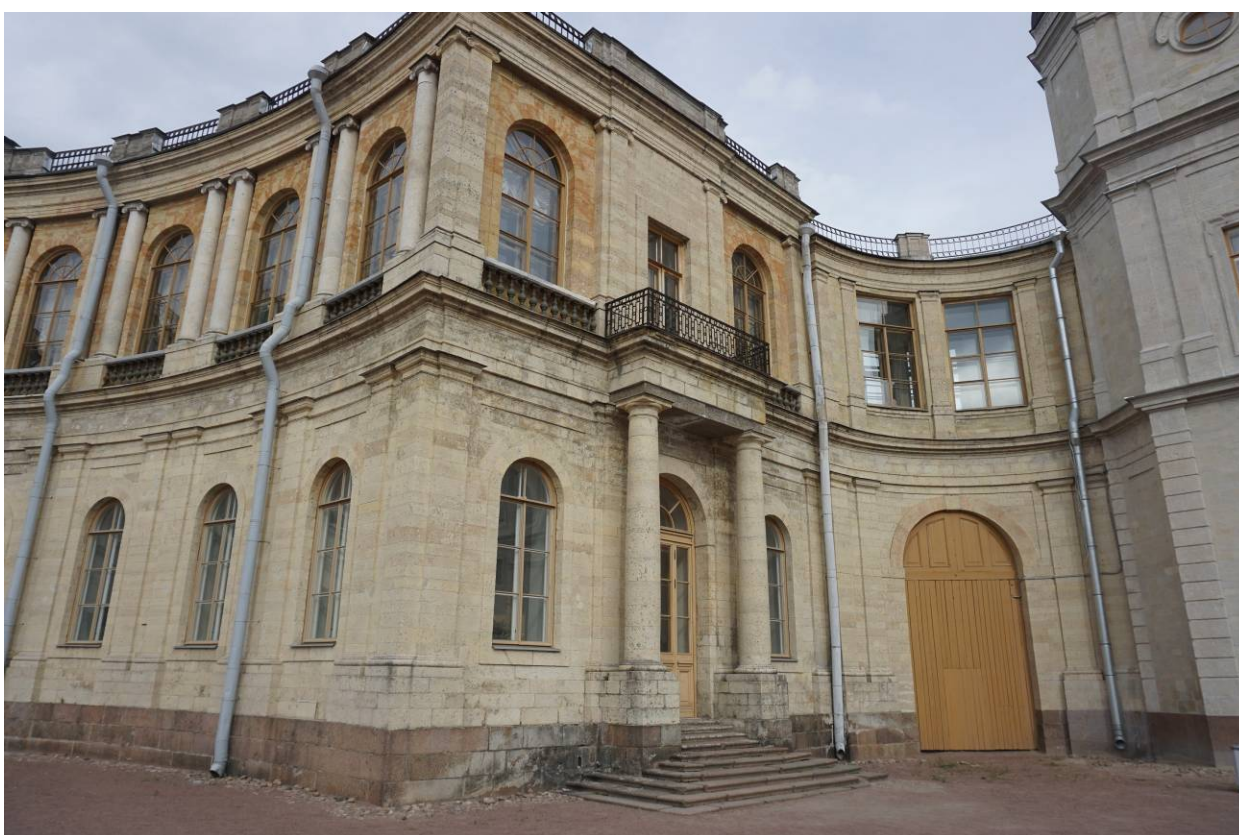
Фото 16. Крыльцо подлежащее реставрации.

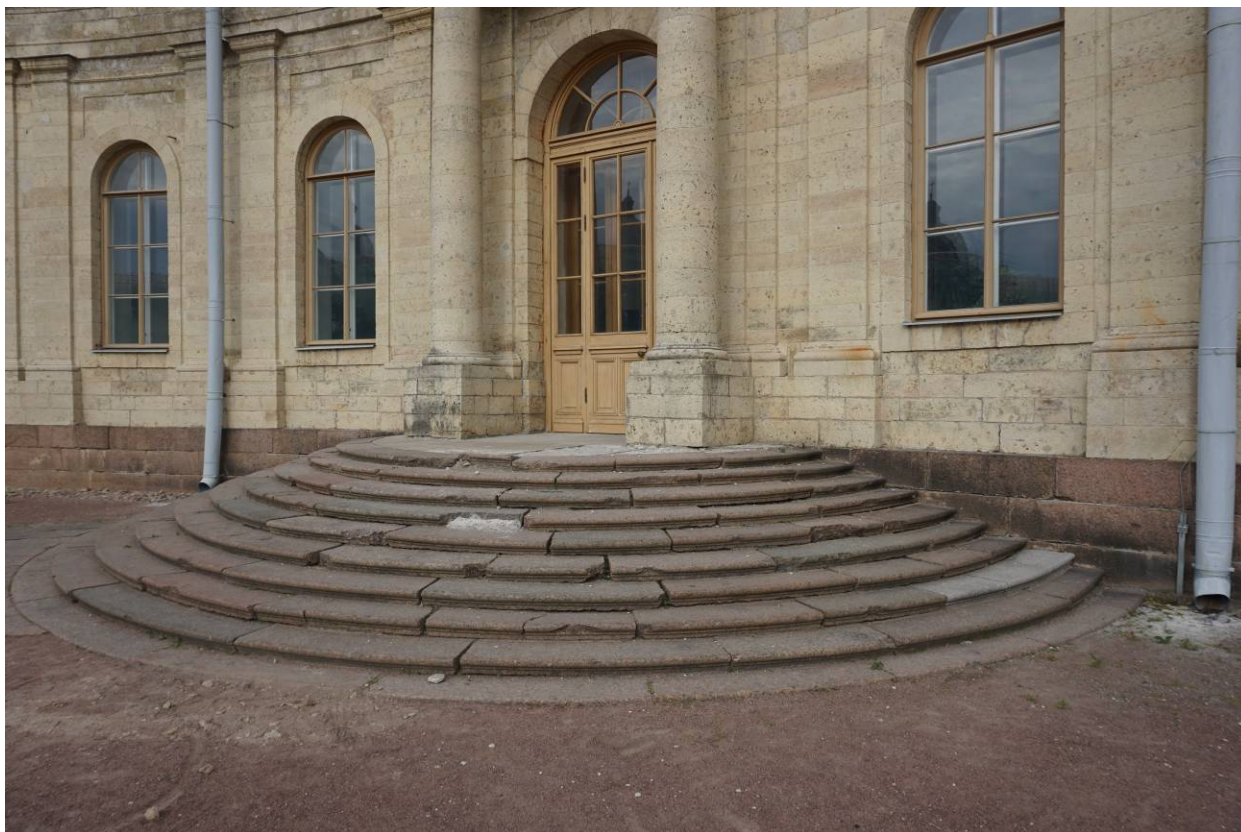
Фото 17. Крыльцо подлежащее реставрации.

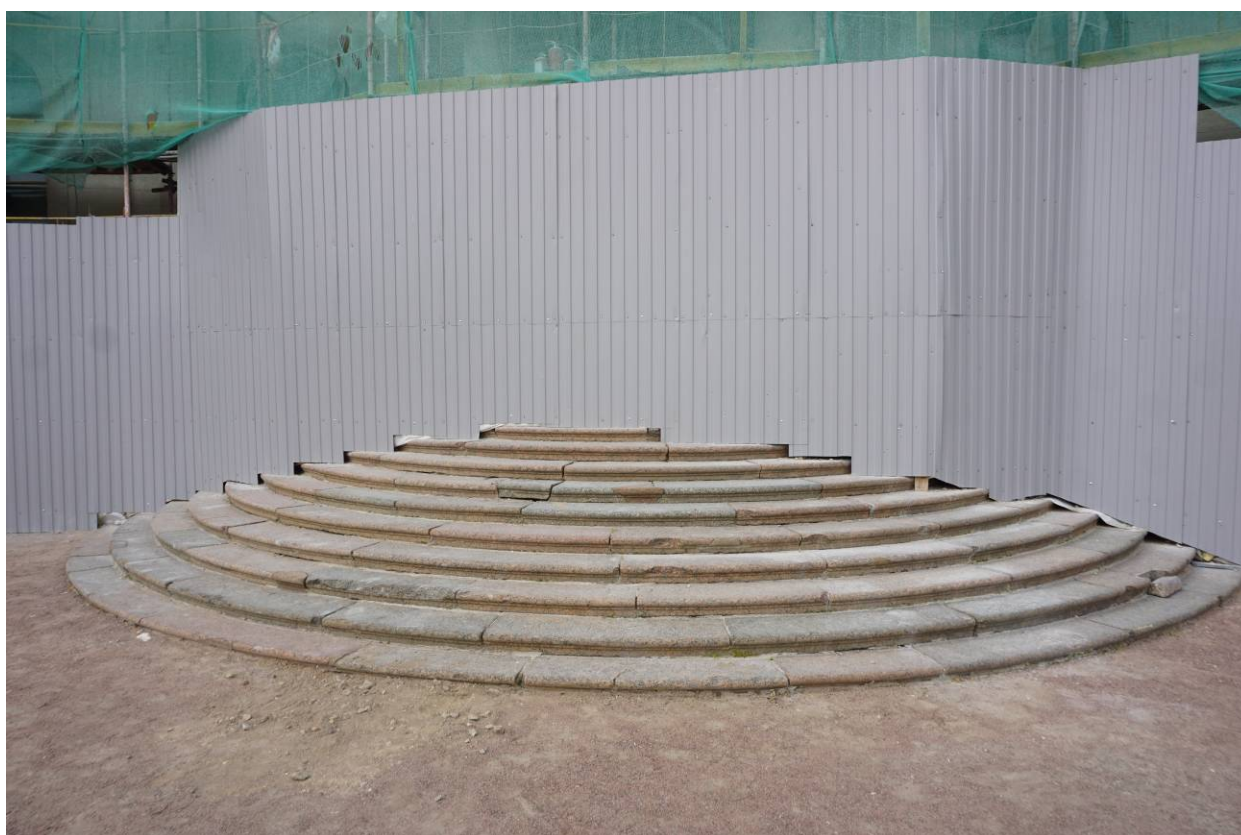
Фото 18. Крыльцо подлежащее реставрации.

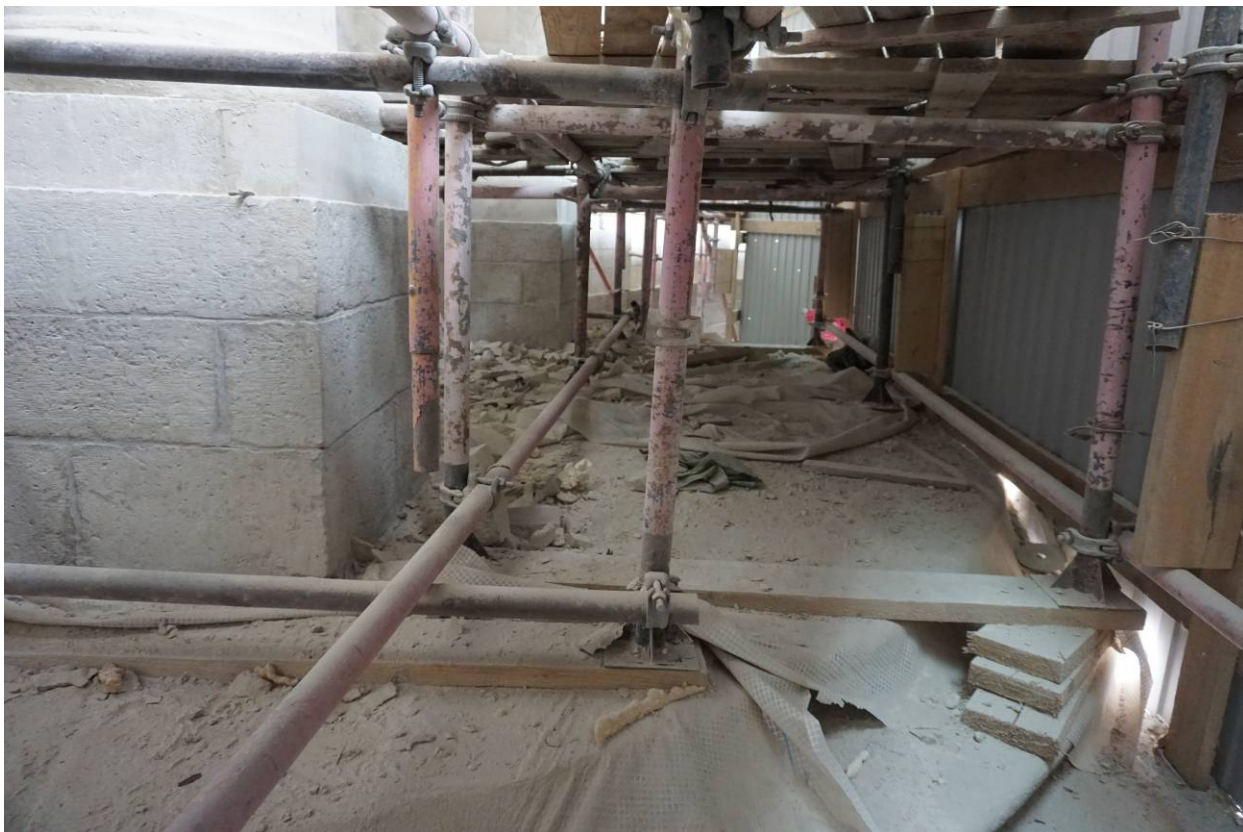
Фото 19. Крыльцо подлежащее реставрации.

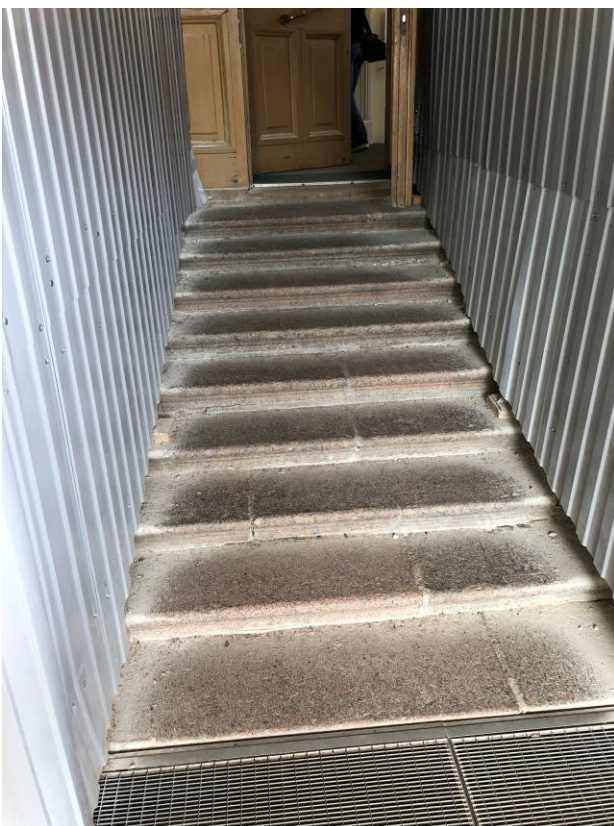
Фото 20. Крыльцо подлежащее реставрации.

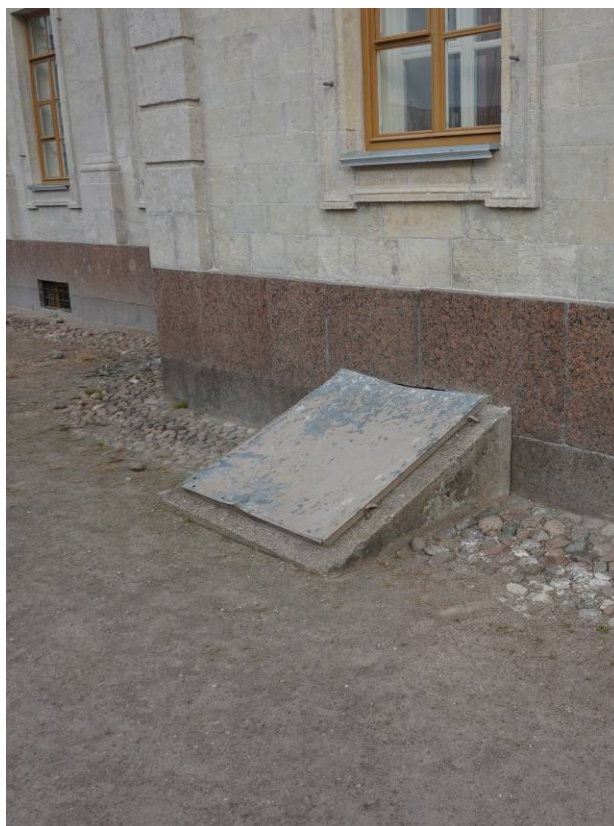
Фото 21. Прямок подлежащий демонтажу.

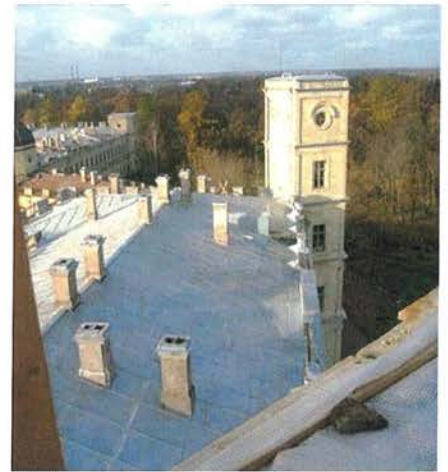
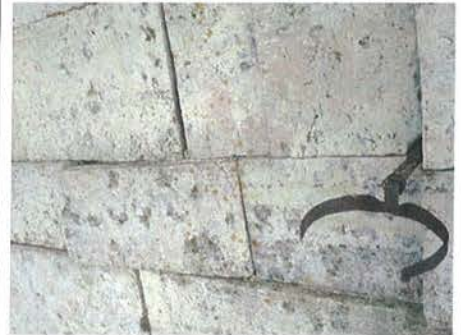
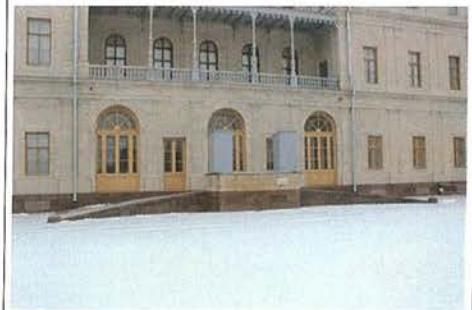
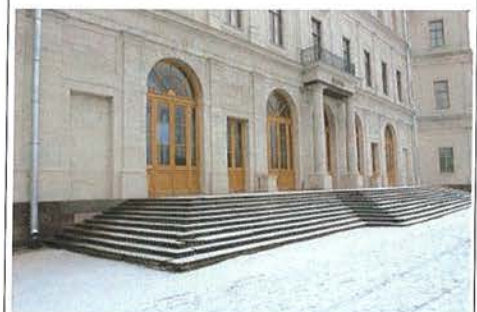
На парковом фасаде – гранитная терраса по ширине пяти арочных окон-дверей, трех восточное крыльцо крепованное в центре.

Восточное крыльцо (выход в Собственный сад из личных комнат Павла I) – двухвосточное, гранитное, с рустованными подпорными стенками и кованой решеткой ограждения площадки и маршей. Перед крыльцом – две каменные скульптуры сфинксов из известняка на пьедесталах.

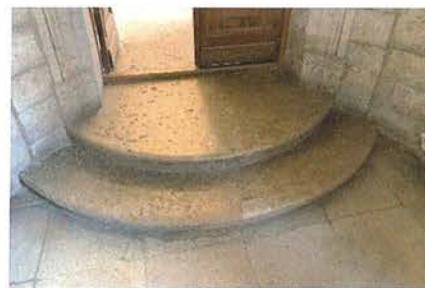
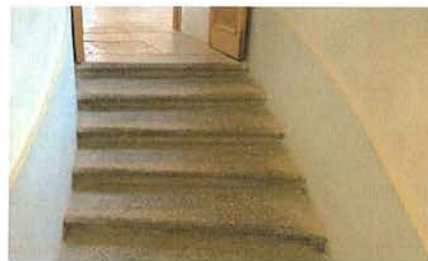
Переходные лестницы в Западный в Восточный полуциркули из каменных известняковых полукруглых профилированных ступеней.

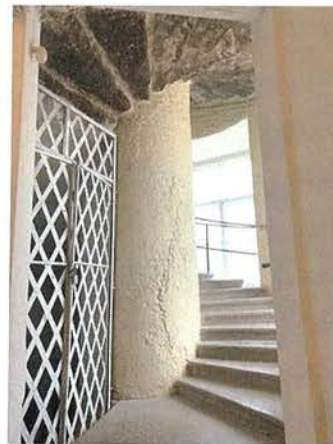
Винтовые лестницы в Часовой и Сигнальной башнях – из цельнотесанных каменных профилированных известняковых ступеней вместе с осевыми центрально расположенными столбами.

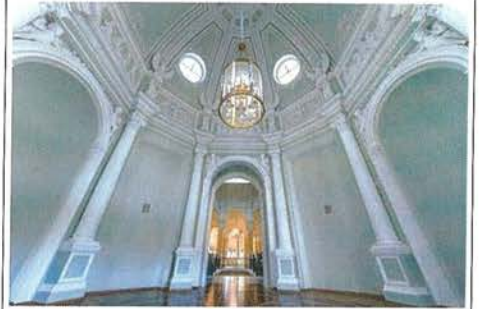
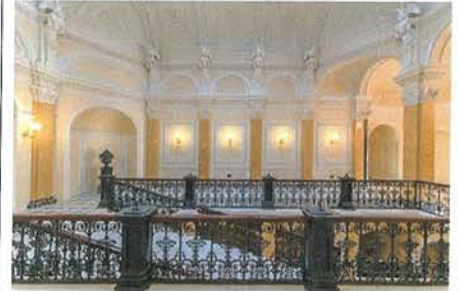
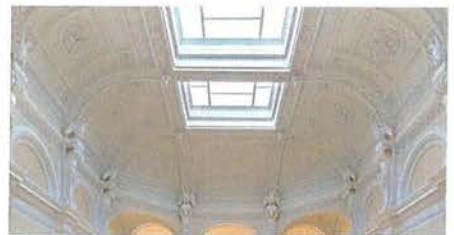
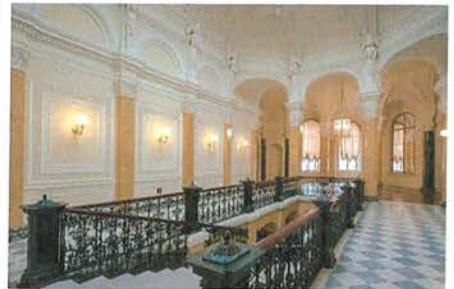
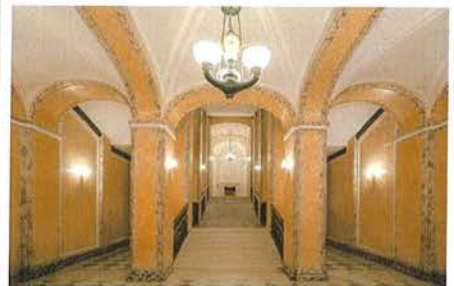
Две металлические винтовые лестницы (чугунное литье) с чугунными центральной стойкой, ступенями, ажурными литыми подступенками и стойками ограждения.

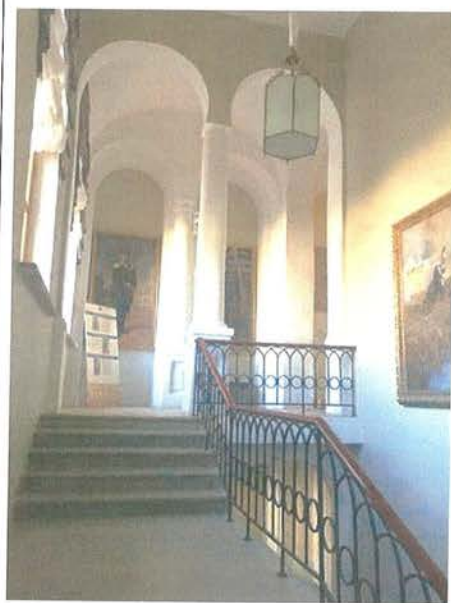
Столбы и пилястры на площадках образуют аркады с крестовым кирпично-горшечным сводом между ними.

Отделка стен, арок и сводов – штукатурная, гладкая поверхность, столбы и пилястры дорического ордера, профилированные тяги, окраска.

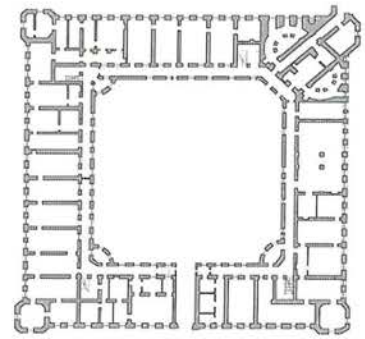
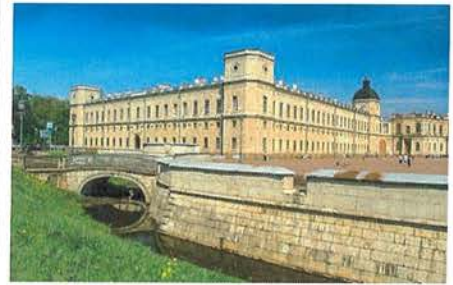
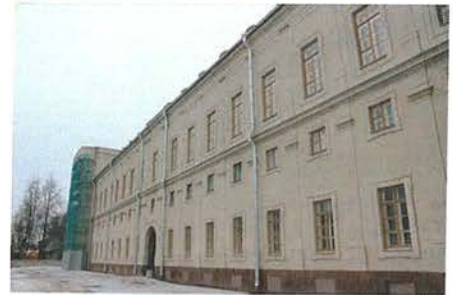
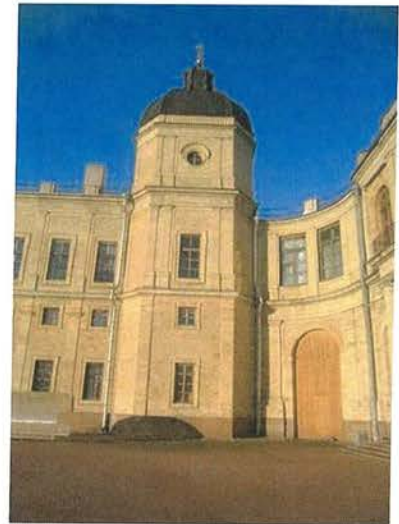
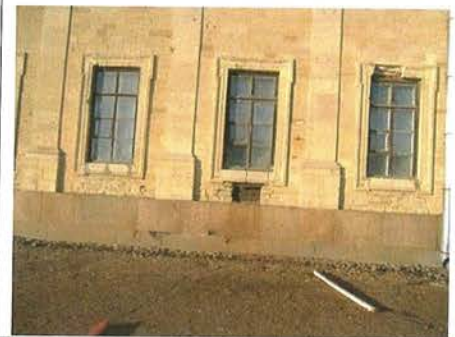
Междуэтажные профилированные тяги из известняка. Каменный профилированный венчающий карниз из известняка с парапетной кованой решеткой между каменными столбами из известняка, глухой аттик на центральной оси,

карнизы, наличники окон с металлическими анкерами маркизов и дверей – невысокого рельефа, французский балкон в 3-м ярусе окон церкви с металлической решеткой, профилированные резные из

камня с барочными мотивами.

Облицовка стен: каменные блоки из известняка, угловые рустованные пилястры башен, плоские пилястры тосканского ордера в двух уровнях, полуколонны, профилированные наличники, междуэтажные и венчающие карнизы – из каменных блоков.

- стены: кирпичные, различной толщины, снаружи облицованы блоками пудостского известняка. Состояние – удовлетворительное. Имеются сколы, выбоины, трещины, места поздних ремонтных вставок из инородного материала на цементе. Облицовка стены западного перехода к церкви со стороны парка имеет отклонения от вертикали. Карнизные блоки местами деформированы.

- облицовка стен: известняковые блоки (пудостский камень), рустованные угловые пилястры башен, плоские пилястры с капителями в двух уровнях, полуколонны, профилированные наличники, междуэтажные и венчающие карнизы – из известняковых блоков. Состояние – удовлетворительное. На парковом фасаде малого перехода к Церкви – отслоение облицовки от кирпичного массива ввиду протечек и утраты участка кровли, а также коррозии крепежных деталей.

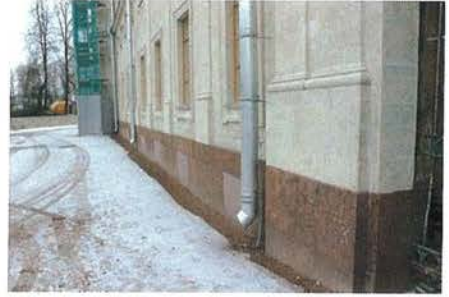
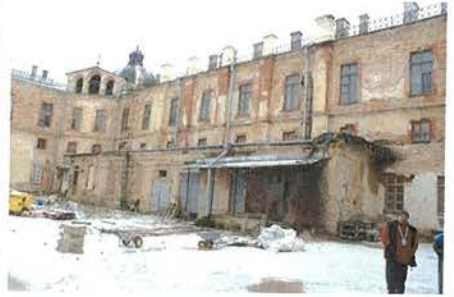
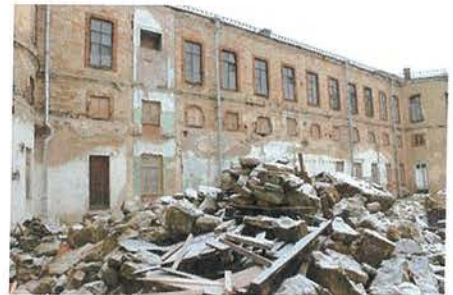
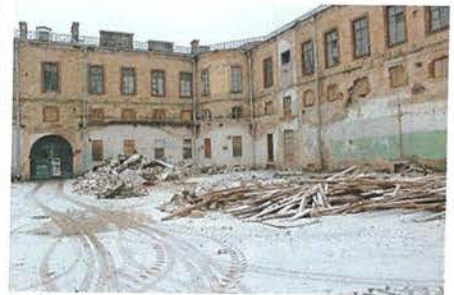
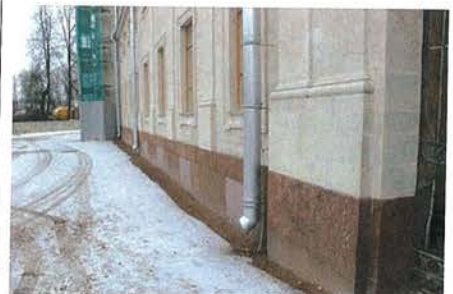
Фасады внутреннего двора: 3-х этажные, с антресольным этажом. Частично оштукатурены по кирпичной кладке с включением каменных известняковых блоков, оконные проемы - прямоугольные, со штукатурными тянутыми наличниками. Профилированные карнизные тяги штукатурные, частично каменные.

Домовая церковь – четырехъярусная башенного типа, с ребристым куполом, увенчаным глухим фонариком (малым куполом) с золоченым крестом и яблоком. Трехпролетная звонница со стороны двора – кирпичная, оштукатуренная, увенчана небольшим крестом с яблоком. Открытие кровли купола листовой медью.

Состояние – работоспособное. Имеются осадочные трещины в стенах и куполе церкви. Обследование не проводилось.

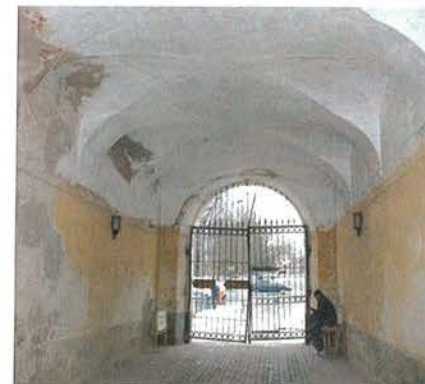
Проездные арки с
Красноармейского пр. во дворы
Арсенального и Кухонного каре
– полуциркульной формы на
фасадах, с подпружными арками
в месте установки решеток
ворот, проезды перекрыты
крестовыми сводами, стены в
нижних частях облицованы
известняком.

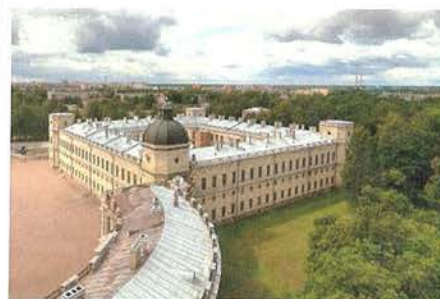
Конфигурация и материал
кровли. Скатная, по деревянной
стропильной системе. В угловых
башнях – плоская. Окрытие
фальцевая кровля без окраски.

- кровля: -металлическая из листовой оцинкованной стали. Заменена при реставрационных ремонтах 1990-х- 2006 г. Имеются дефекты по полуциркулям. Над церковью и башней ротонды Арсенального каре – кровля из листовой меди в удовлетворительном состоянии.

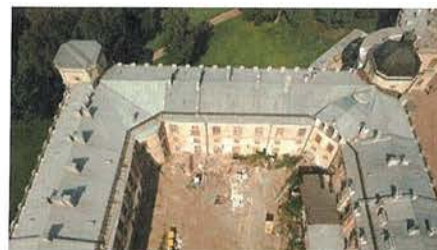
Водосточная система
металлические трубы по фасадам
с кованными ухватами по
фасадам. Купол церкви покрыт
листовой медью (в шашку) без
окраски.

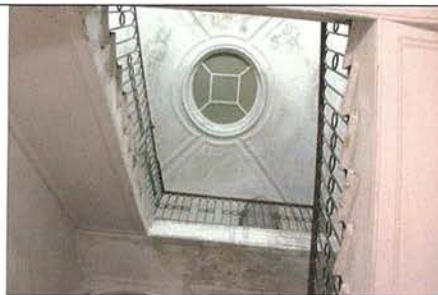
Парапетное ограждение в виде
секций с каменными стойками,
кованой решеткой и простой
решеткой на дворовых фасадах.

Световые фонари: над
внутренними лестницами –
овальные в плане
пирамидальные (надкровельные
утрачены).

Световой фонарь Домовой церкви – овалный в плане, с пирамидальным верхним ярусом (воссоздан в 2002 г., отреставрирован в 2018 г.)

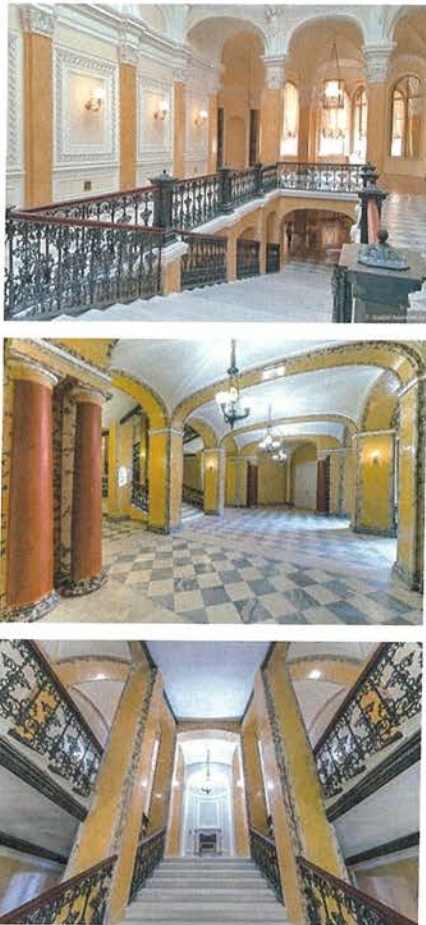
<p>Арсенальное каре. Мраморная лестница.</p>	<p>Отделка стен, столбов, арок – искусственный мрамор.</p> <p>Лепная отделка фриза в виде аркады со скульптурами молодых атлантов, поддерживающих подпружные арки перекрытия. Фриз с меандровым поясом в основании свода.</p> <p>Полуциркульные ниши на верхней площадке с лепными гирляндами растительного</p>

<p>орнамента.</p> <p>Пилястры коринфского ордера из искусственного мрамора. Меандр обрамления простенков между пилястрами.</p> <p>Марши лестницы по чугунным (металлическим) косоурам с рисунком. Мраморные ступени с ковродержателями, профилированным краем и нижней отделкой.</p> <p>Ограждение лестницы – чугунные литые ажурные секции, деревянный поручень с окраской.</p> <p>Полы площадок – из серого и белого мрамора с фризовой полосой серого цвета и беломраморными фризами.</p> <p>Выполнены работы по реставрации и воссозданию в 2017 г.</p>

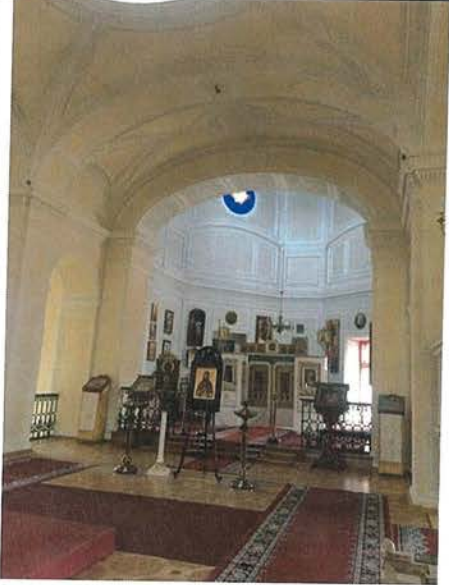
<p>Кухонное каре. Дворцовая церковь. Молельный зал.</p>		<p>Отделка стен и сводов – гладкая штукатурная, окрашенная, с профилированными тягами и лепным гипсовым декором, с вышпаровкой.</p> <p>Кессонированный купол в алтарной части с живописными вставками, 4 круглых окна с витражным остеклением.</p> <p>Крестовый свод на подпружных арках с овальным фонарем над молельным залом и профилированными тягами по ребрам. Два верхних яруса остекления фонаря: наружный – пирамидальной формы и средний – эллипсовидный с деревянной шахтой.</p>

Декор ребристого свода с лепными вставками растительного орнамента и розеткой в зените.

Ограждение молельного зала – сборное из чугунных литых элементов с окраской, с деревянным поручнем.

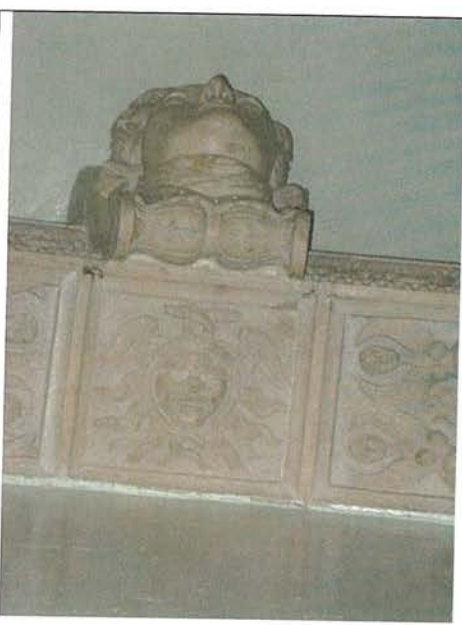
4	<p>Предметы декоративно-прикладного искусства в интерьерах.</p> <p>Арсенальное каре. Две мраморные резные арки на 1 этаже, ведущие с лестницы Государыни Императрицы</p>	<p>Венеция, XVII век (?), установлены в середине XIX века в ходе перестройки Гатчинского дворца архитектором Р.И.Кузьминым</p> <p>Арки-портала вписаны в трехцентровую арку стены. Базы пилястр с композитным ордером из натурального мрамора песочных тонов. Стволы пилястр и архивольты арок покрыты сплошным ковровым резным рисунком ренессансного характера (в клеймах): растительный орнамент на стволах, фигуративный с аллегорическими мотивами – на архивольтах. Импосты – резные с дентикулами и лавровыми гирляндами. Замковые камни украшены резными головками – мужской и женской (предположительно – Зевс и Гера). Обрамление архивольт – бусы, болотник, ионики.</p>

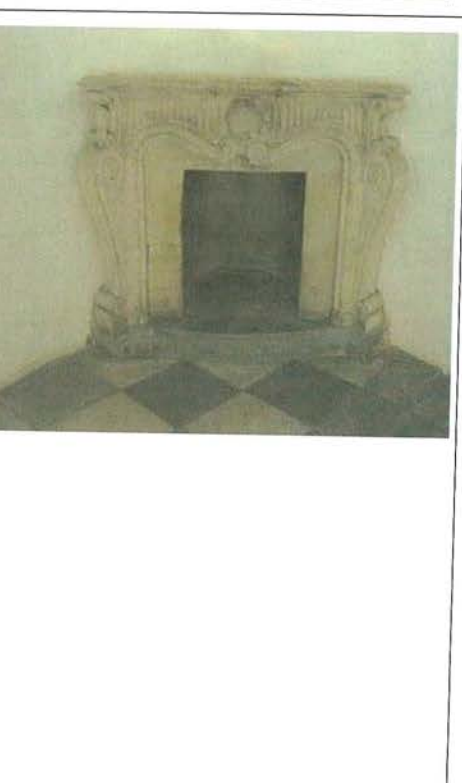
<p>Арсенальное каре. Камин на площадке Мраморной лестницы. Середина XIX века.</p>		<p>Камин, одноярусный, <u>средистенный</u>, белый мрамор, резьба, шлифовка.</p> <p>Топочное отверстие прямоугольное, открытое. Дно топки вымощено кирпичом «на иконку». Топка обрамлена вогнутыми тягами с волутообразными завитками в центре. Фриз трехчастный, разделан каннелюрами. Центральная часть выделена рокайлем (раковинной). Полка - криволинейная в плане, с профилированным краем. Боковые стойки оформлены в форме двухъярусных кронштейнов с волутами, декорированы раковинами.</p> <p>Нижний пьедестал – темно-серого мрамора.</p>

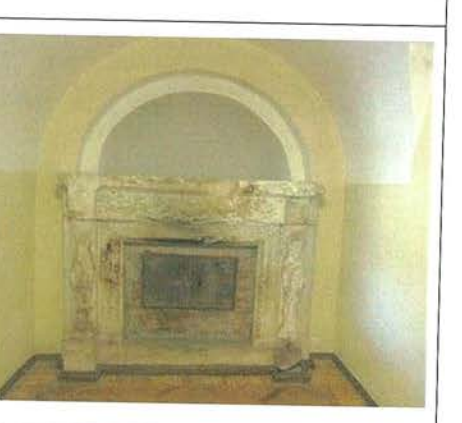
<p>Арсенальное каре. Камин на площадке 2-го этажа. XIX в.</p>		<p>Камин установлен перед арочной полуциркульной нишей в торце коридора. Мрамор, резьба, значительные утраты.</p> <p>Камин, одноярусный, <u>средистенный</u>. Топочное отверстие прямоугольное, закрытое металлическими створками. Топка обрамлена прямоугольной резной рамой с растительным</p>

<p>классицистическим орнаментом. Фриз трехчастный, средняя часть – резная панель с гирляндами и розетками. Боковые – утрачены. Полка – утрачена в лицевой части. Боковые стойки оформлены в форме балясин, поверхность сколота.</p> <p>Нижний пьедестал – простой, крепованный под балясинами.</p>	
	<p>Арсенальное каре. Мраморный камин Арсенального зала (воссозданный).</p>	<p>Камин средистенный.</p> <p>Белый мрамор, красный мрамор, резьба, шлифовка, полировка.</p> <p>Топочный канал – прямоугольный.</p> <p>Фриз из трех полей.</p> <p>В центральном поле – рельефная резьба с фигурой двуглавого орла. Боковые стойки в форме выступающих пилястр, декорированы латунными коронами.</p> <p>Каминная полка – сложных очертаний, с профилированным краем. Декоративная рама топочной из латуни.</p>

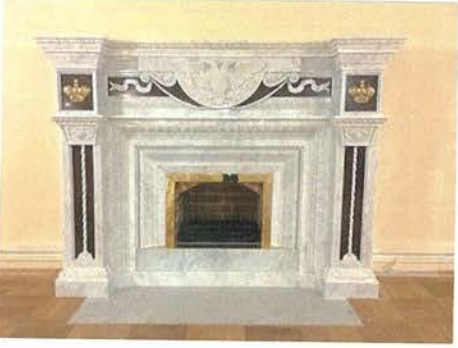
<p>Арсенальное каре. Мраморный камин личных комнат Николая I (воссозданный).</p>	<p>Камин средистенный, одноярусный.</p> <p>Белый мрамор, резьба, шлифовка, полировка.</p> <p>Топочный канал – прямоугольный.</p> <p>Фриз из трех полей, декорированных по периметру вогнутыми тягами.</p> <p>В центральном поле – рельефная резьба. Боковые стойки в форме двух кронштейнов, декорированы цветочными гирляндами.</p> <p>Каминная полка – сложных очертаний, с профилированным краем. Декоративный топочный экран из латуни.</p> <p>Заглушки – латунь.</p>

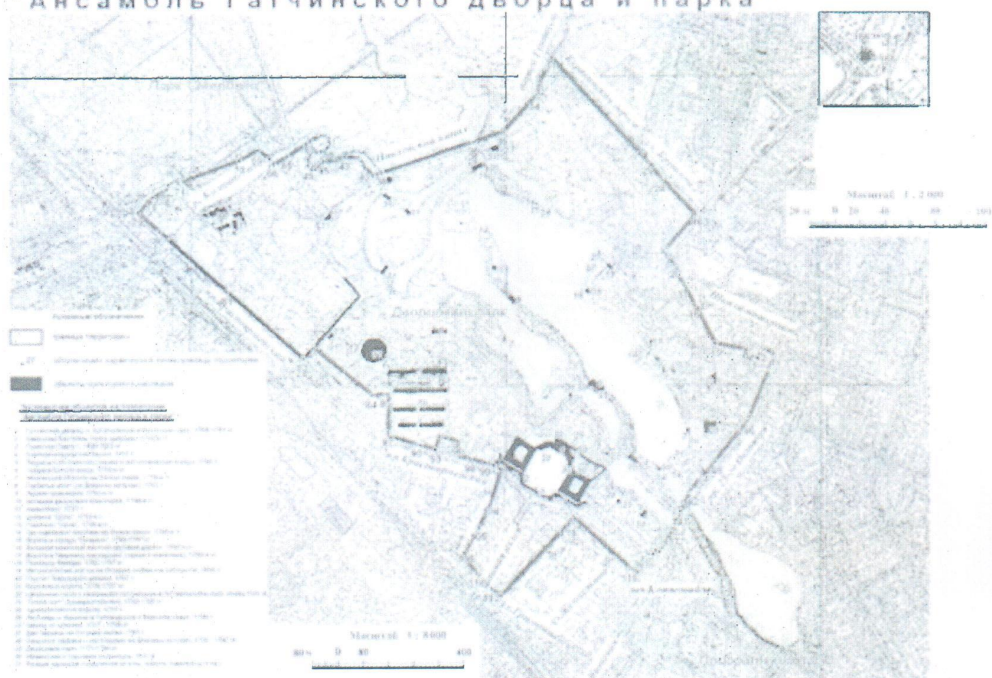
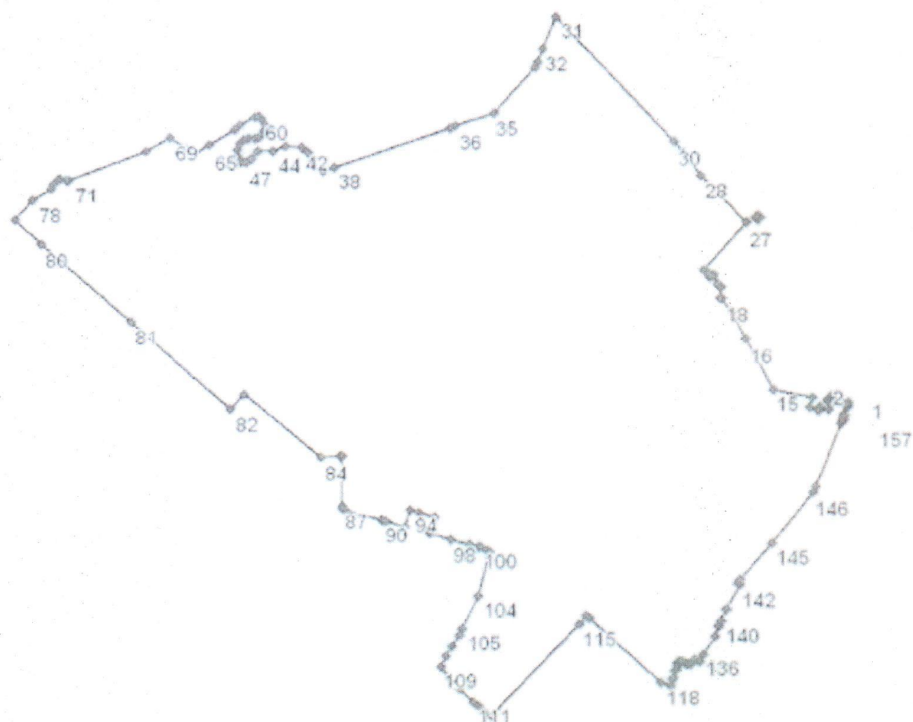
Границы территории объекта культурного наследия
"Ансамбль Гатчинского дворца и парка"

Границы территории объекта культурного наследия федерального значения
«Ансамбль Гатчинского дворца и парка», (г.Гатчина, дворцовый парк)

Координаты поворотных точек границы территории объекта культурного наследия федерального значения «Ансамбль Гатчинского дворца и парка»

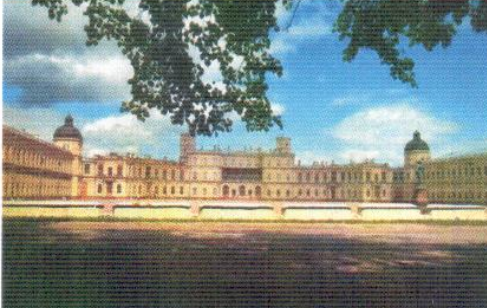
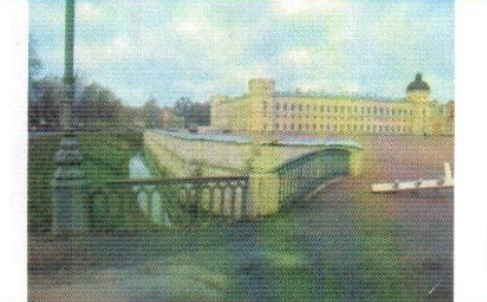
2-й двор –внутренний в Арсенальном каре:
прямоугольный 32,2x45,7м,
замкнутый, соединен арочным
проездом с парадным южным
фасадом дворца.
