Акт

по результатам государственной историко-культурной экспертизы

проектной документации на проведение работ по сохранению объекта культурного наследия федерального значения «Гатчинский дворец (с Арсенальным и Кухонным каре)», расположенного по адресу: Ленинградская обл., г. Гатчина, Красноармейский пр., д. 1, лит. А (Дворцовый парк), входящего в состав объекта культурного наследия федерального значения «Ансамбль Гатчинского дворца и парка»: «Научно-исследовательская и проектная документации на выполнение работ по реставрации и ремонту крылец объекта культурного наследия федерального значения «Гатчинский дворец (с Арсенальным и Кухонным каре)» по адресу: Ленинградская обл., г. Гатчина, Красноармейский пр., д. 1 (лит. А), входящего в состав объекта культурного наследия федерального значения «Ансамбль Гатчинского дворца и парка» (шифр: 01-ИП-2020/08/18-1), разработанной ООО «СПбПроектРеставрация» в 2020 г.

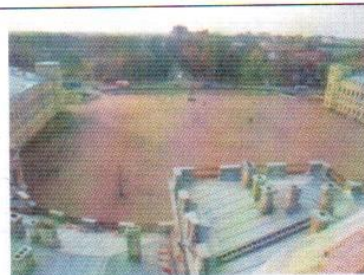
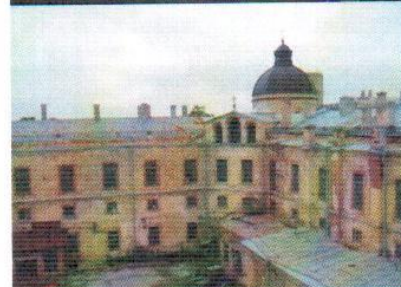
3-й двор – внутренний в Кухонном каре: прямоугольный
32,2x45,7м, замкнутый, соединен
арочным проездом с парадным
южным фасадом дворца.

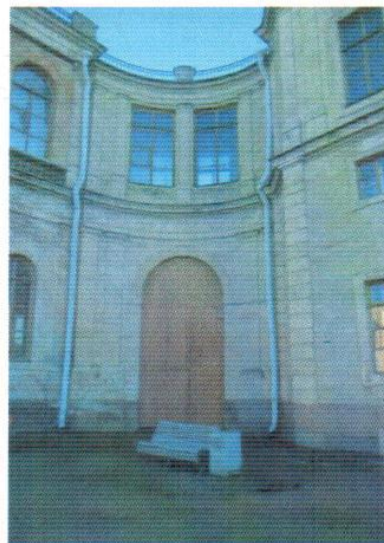
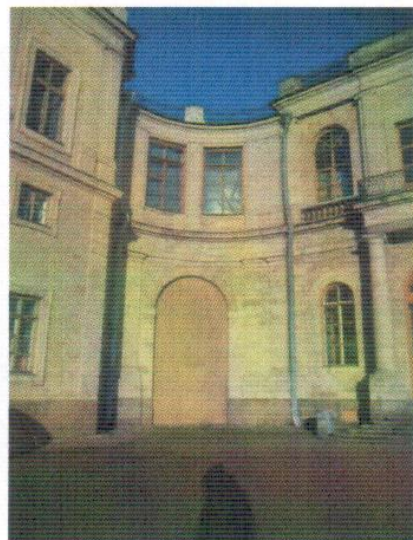
Сквозные (изначально) между полуциркульными крыльями и каре – полуциркульные проездные арки, стены и своды оштукатурены (закрыты деревянными воротными заполнениями, вошли в состав интерьера).

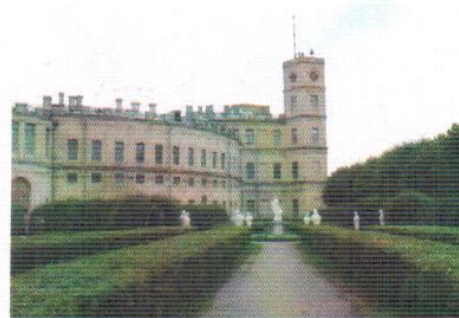
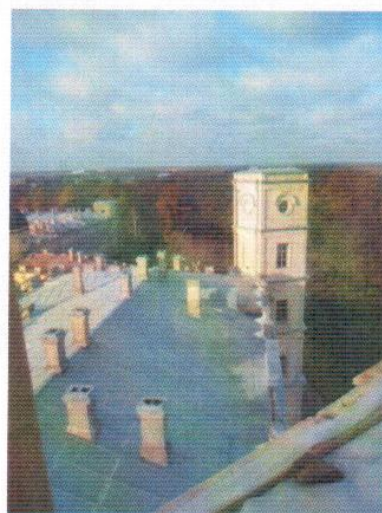
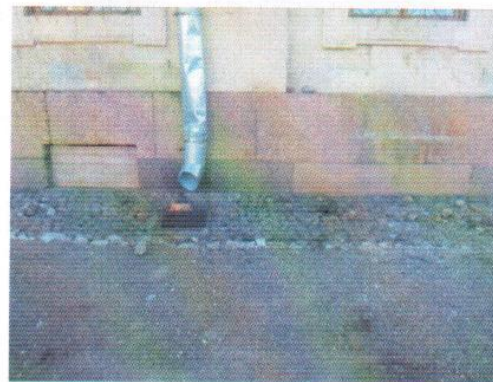
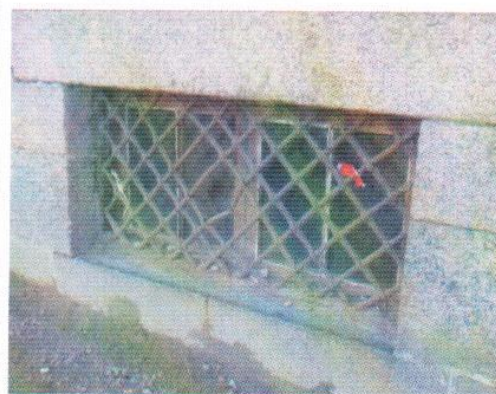
На главном фасаде – два пандуса, мощеные булыжником, с парапетными гранитными стенками и тумбами.

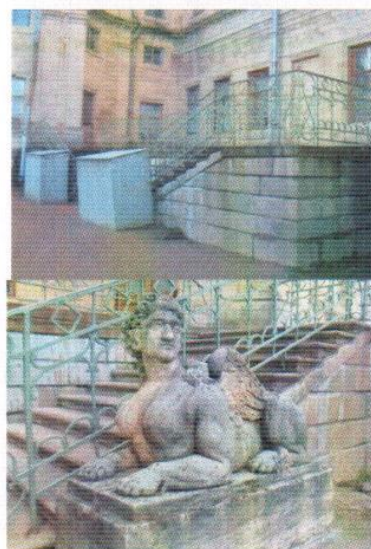
2.2.7.2 стены: кирпичные, различной толщины, снаружи облицованы блоками «пудостского» известняка (декоративные элементы), частично ротковской плитой (массив стен).

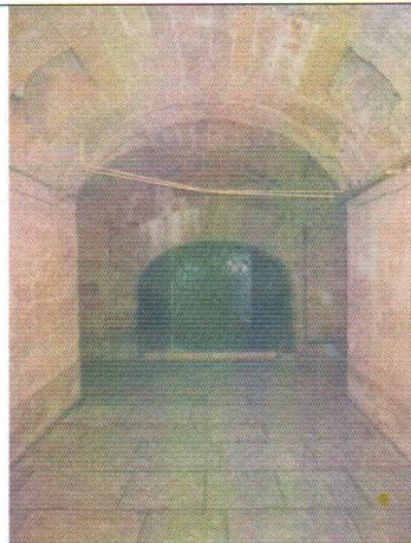
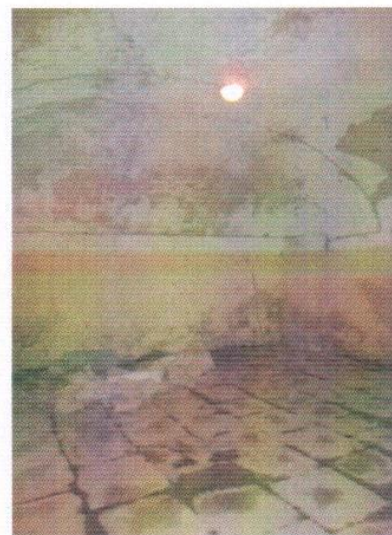
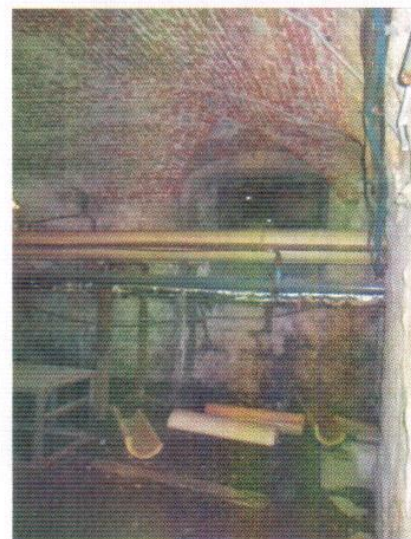
- надподвальное: Кирпичные своды, сомкнутые, небольшого подъема с распалубками над оконными проемами, оштукатурены, побелены. Часть сводов - из известняковых блоков.

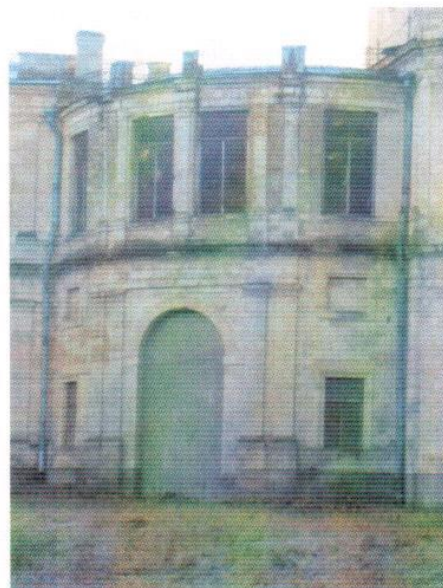
- из гранитных ступеней с профилированным краем: На главном фасаде – полукруглое в плане, у торцевого и паркового фасадов – трехсходные, прямоугольные в плане.

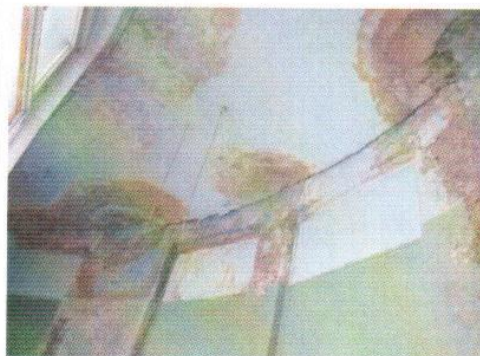
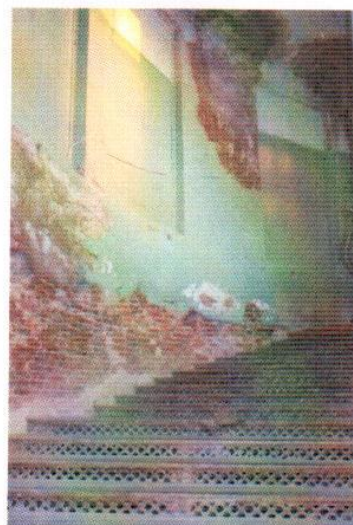
2.4.7.6 Лестницы внутренние: две винтовые, ведущие с 1-го этажа на чердак – из цельнотесанных блоков – ступеней вместе с осевыми столбами.

в переходе – литые чугунные ступени с рифлеными проступями и ажурными подступенками.

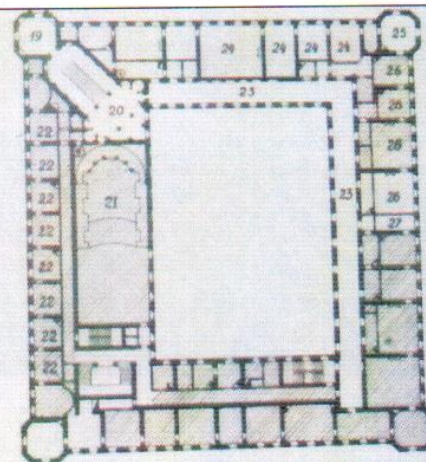
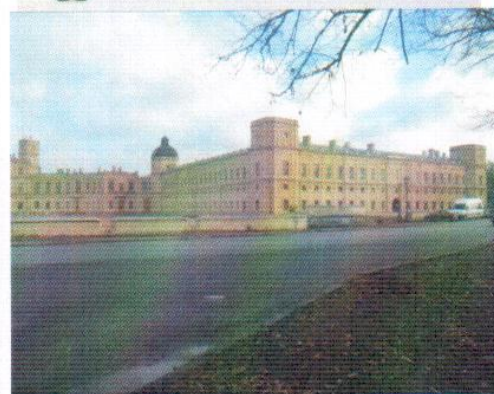
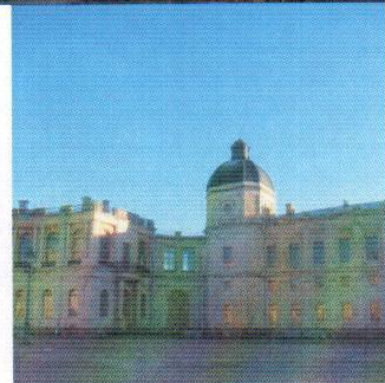
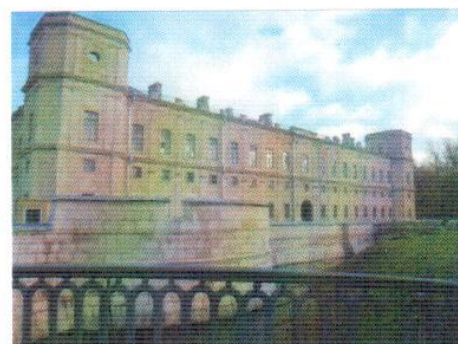
Междуэтажные профилированные тяги, венчающий карниз с парапетной кованной решеткой между столбиками из пудостского камня , глухой аттик на центральной оси, карнизы, наличники окон и дверей – невысокого рельефа, профилированные резные из камня с барочными мотивами. облицовка стен: известняковые блоки (пудостский камень), угловые рустованные пилястры башен, плоские пилястры тосканского ордера в двух уровнях, полуколонны, профилированные наличники, междуэтажные и венчающие карнизы – из известняковых туфовых блоков.

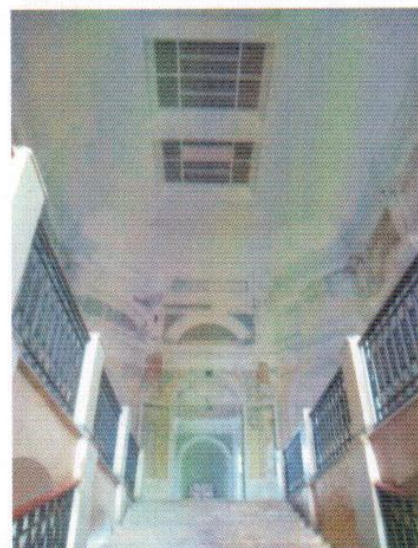
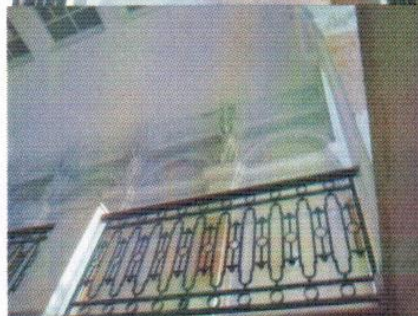
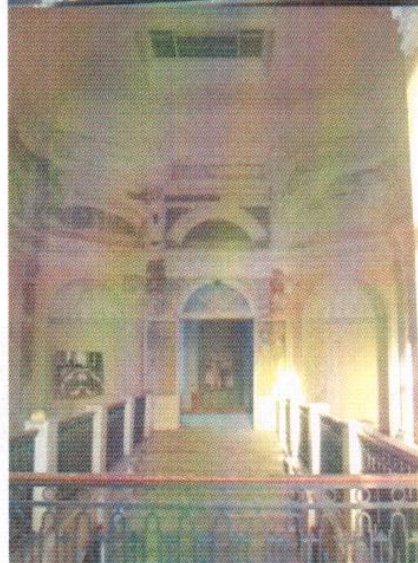
2.5.6.6 Лестницы внутренние:
Мраморная – трехмаршевая, из белых мраморных блоков, с профилированным краем.
Покрытие площадок – мраморные плиты двух цветов: серого и белого с фризовой полосой серого мрамора.

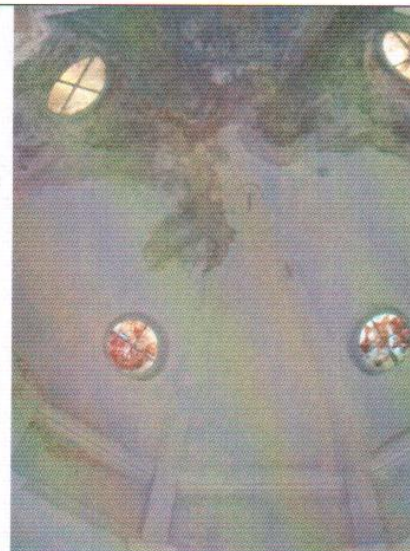
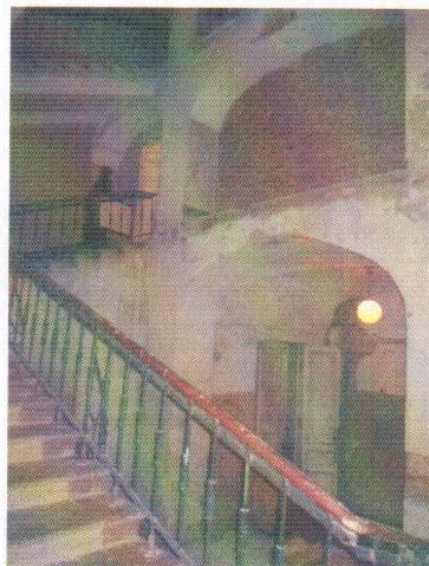
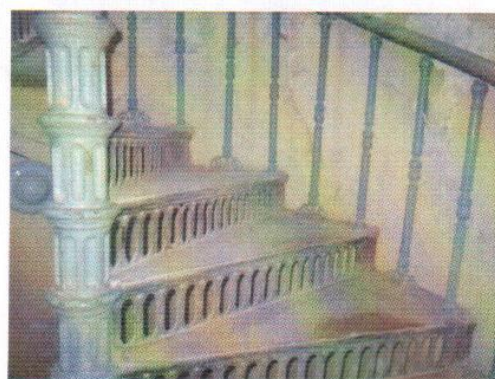
Медвежья – трехмаршевая, из бетона в технике «террацо» по металлическим косоурам.

Одна двухмаршевая лестница в юго-восточной угловой части - из бетона в технике «террацо», воссоздана в послевоенный период.

Две металлические винтовые лестницы (чугунное литье) с чугунными ступенями, ажурными литыми подступенками и стойками ограждения.

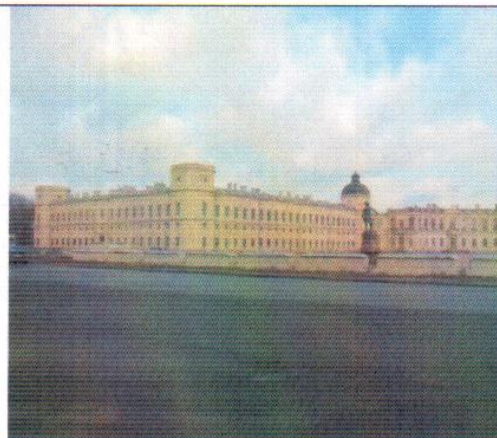
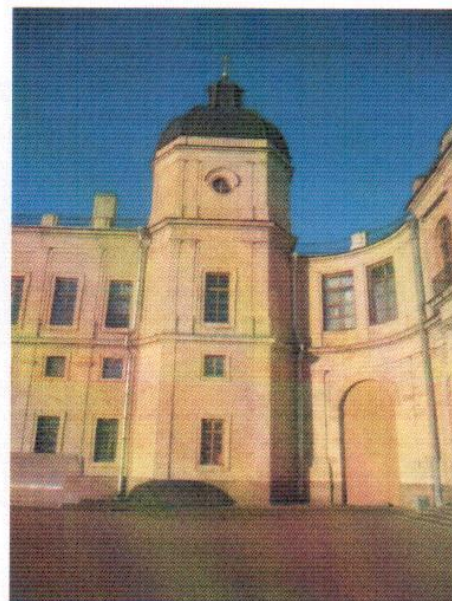
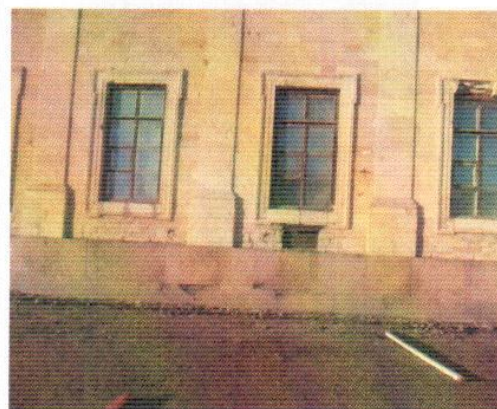
Церковь – восьмигранная, четырехъярусная башенного типа, с восьмигранным ребристым куполом, увенчанная глухим фонариком –лантерноном и малым

куполком с кованым золоченым крестом и яблоком. Оконные проемы нижних ярусов – прямоугольные различных габаритов, верхнего яруса – круглые. Трехпролетная звонница со стороны двора – кирпичная, оштукатуренная, увенчана небольшим крестом с яблоком.

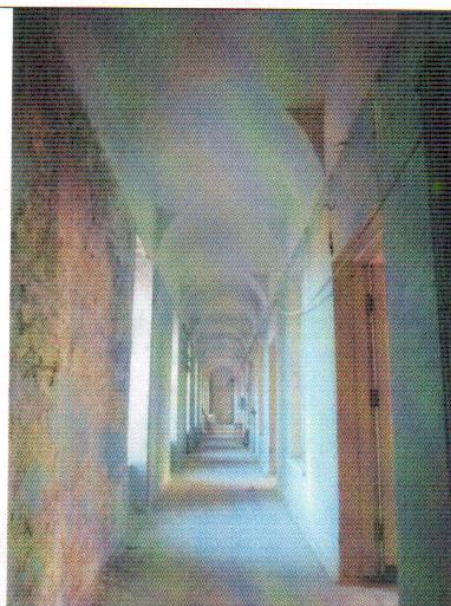
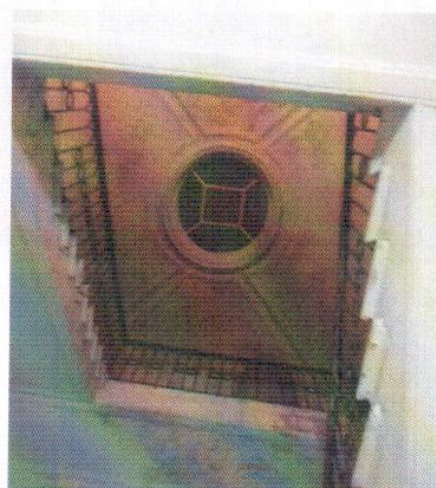
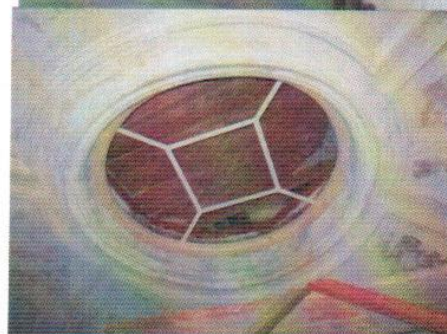
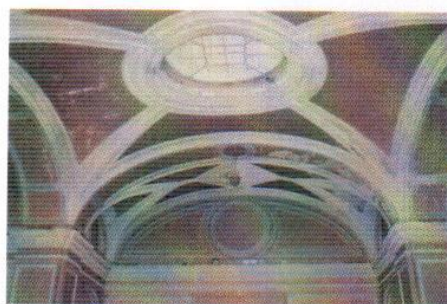
2.6.6.5. Крыша и стропила двухскатная по деревянным стропилам и фермам.

2.6.6.6 Лестницы внутренние:

3 двухмаршевые из известняковых блоков-ступеней с профилированным краем.

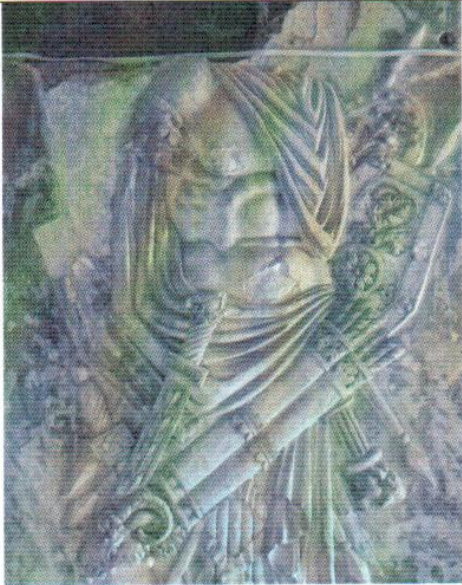
3.2.	<p><u>Западный полуциркуль.</u> <u>Фрагменты лепнины на стенах</u> <u>Чесменской галереи XVIII века.</u></p> <ul style="list-style-type: none"> • Пилястры с медальонами и барельефными ликторскими связками с секирами. Лепные композиции из древнеримских доспехов и оружия по сторонам дверей.

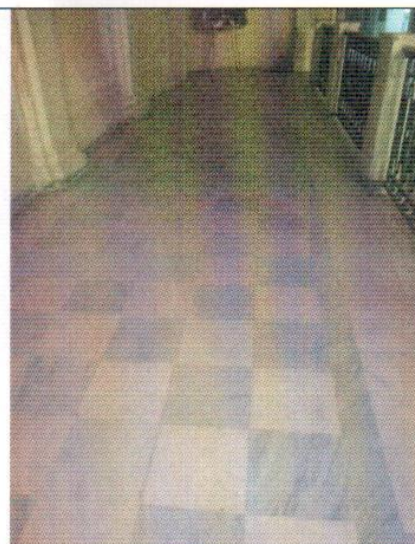
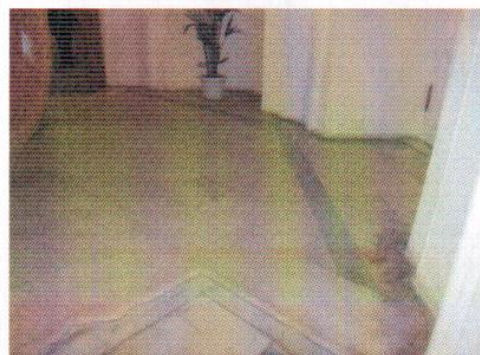
Арсенальное каре.
Фрагменты отделки Мраморной
лестницы сер. XIX века.

- Мраморные полы площадок из серого и белого мрамора с фризовой полосой серого цвета и беломраморными фризами

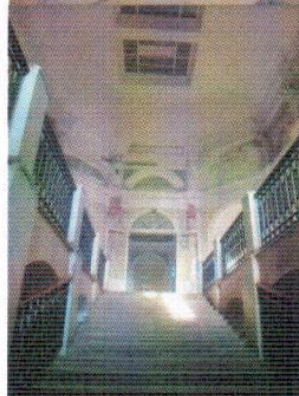
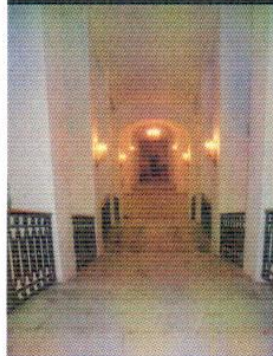
- Мраморные ступени с профилированным краем

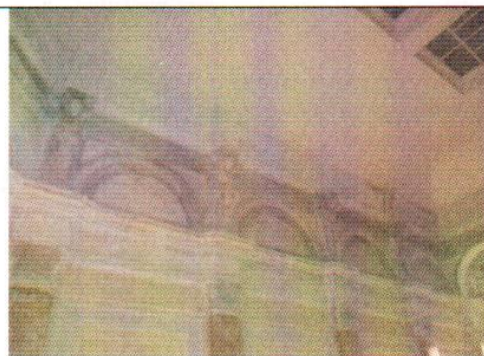
- Лепная отделка фриза в виде аркады со скульптурами молодых атлантов, поддерживающих подпружные арки перекрытия
- Фриз с меандровым поясом в основании свода

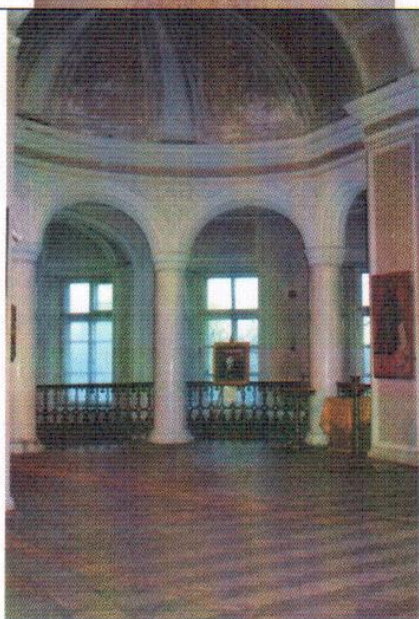
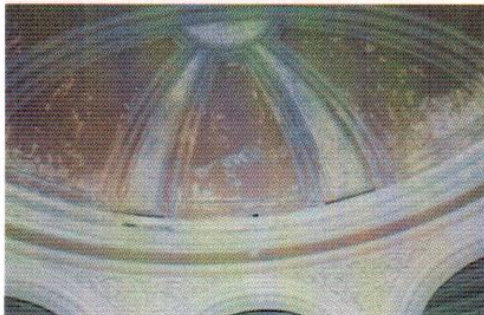
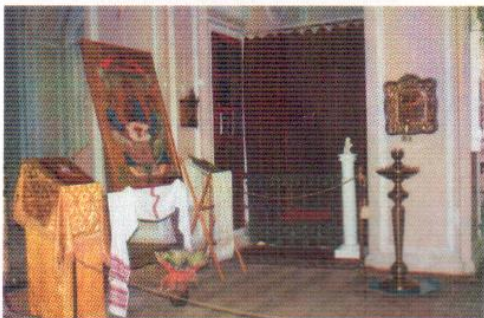
3.5.		<p><u>Кухонное каре. Дворцовая церковь.</u> <u>Элементы декоративной отделки интерьера.</u></p> <ul style="list-style-type: none"> • Колоннада молельного зала с колоннами искусственного мрамора и стилизованными необарочными капителями, аркадой с профилированными архивольтами, лепными орнаментальными вставками меду арками. • Профилированный карниз молельного зала с дентикулами • Литые чугунные ограждения площадки и лестничного марша • Декор ребристого свода с лепными вставками растительного орнамента и розеткой в зените • Тянутые штукатурные обрамления филенок стен

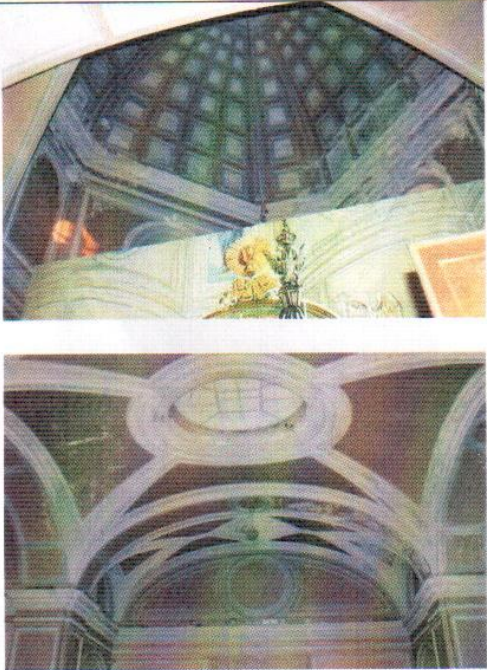
<ul style="list-style-type: none"> • Ребристый купол алтаря, расписанный кессонами • Крестовый свод на подпружных арках с овальным фонарем над молельным залом и профилированными тягами по ребрам • Декоративные филенки с кругами в зените на поле подпружных арок • Профилированный карниз опорных столбов свода молельного зала. • Полы «террацо» в вестибюле церкви

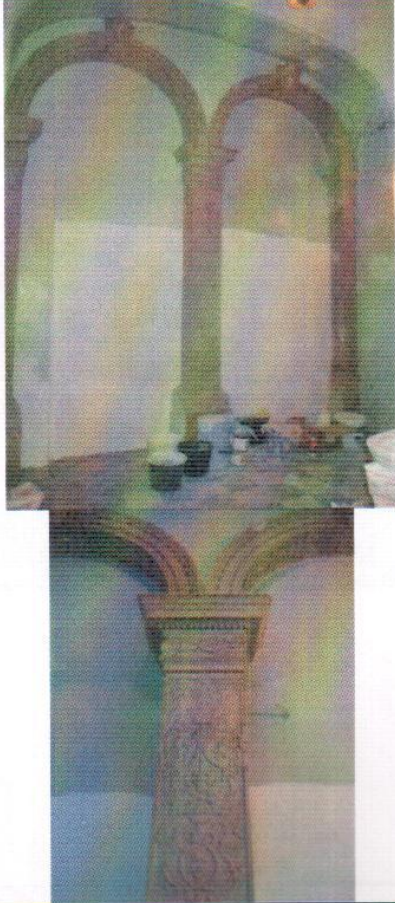
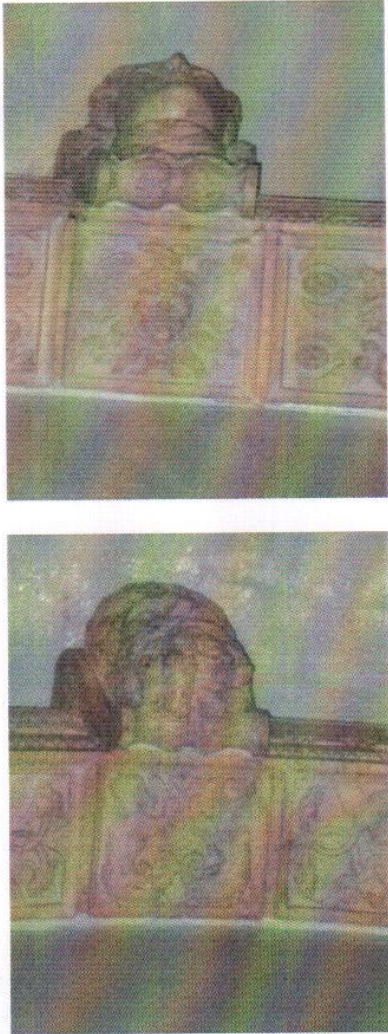
4.1		<p><u>Арсенальное каре.</u> Две мраморные резные арки на 1 этаже Арсенального каре, ведущие с лестницы Государыни Императрицы – Венеция, XVII век (?), установлены в середине XIX века в ходе перестройки Гатчинского дворца архитектором Р.И.Кузьминым <u>Арки портала</u> вписаны в трехцентровую арку стены. <u>Базы пилястр</u> - из натурального мрамора песочных тонов. Стволы пилястр и архивольты арок покрыты сплошным ковровым резным рисунком ренессансного характера (в клеймах): растительный орнамент на стволах, фигуративный с аллегорическими мотивами – на архивольтах. <u>Импосты</u> – резные с дентикулами и лавровыми гирляндами.</p>

<p>Замковые камни украшены резными головками – мужской и женской (предположительно – Зевс и Гера).</p> <p><u>Обрамление архивольтов</u> – бусы, болотник, ионики.</p>

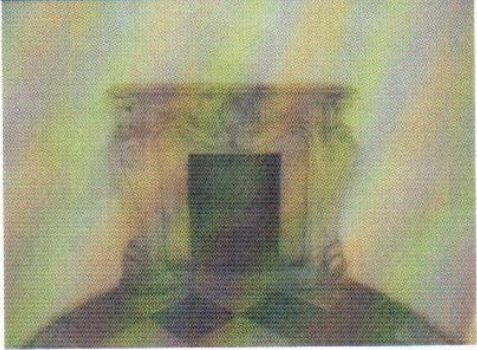
4.2.	<p><u>Арсенальное каре. Камин на площадке Мраморной лестницы. Середина XIX века.</u></p> <p>Камин, одноярусный, средистенный, белый мрамор, резба, шлифовка. Топочное отверстие прямоугольное, открытое. Дно топки вымощено кирпичом «на иконку».</p> <p>Топка обрамлена вогнутыми тягами с волутообразными завитками в центре. Фриз трехчастный, разделан каннелюрами. Центральная часть выделена рокайлем (раковиной). Полка - криволинейная в плане, с профилированным краем. Боковые стойки оформлены в</p>

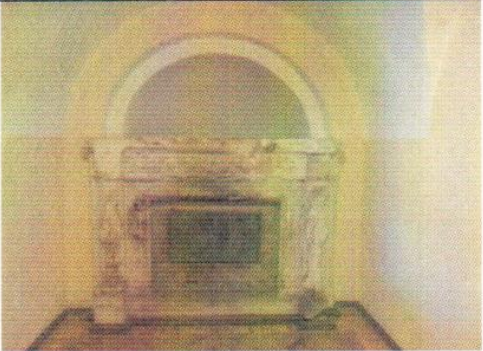
<p>форме двухъярусных кронштейнов с волютами, декорированы раковинами. Нижний пьедестал – темного серого мрамора.</p>	
4.3.	<p><u>Арсенальное каре. Камин на площадке 2-го этажа. XIX в.(?)</u> Камин установлен перед арочной полуциркульной нишей в торце коридора. Мрамор, резьба, значительные утраты. Камин, одноярусный, средистенный. Топочное отверстие прямоугольное, закрытое металлическими створками. Топка обрамлена прямоугольной резной рамой с растительным классицистическим орнаментом. Фриз трехчастный, средняя часть – резная панель с гирляндами и розетками. Боковые – утрачены. Полка – утрачена в лицевой части. Боковые стойки оформлены в форме балясин, поверхность сколота. Нижний пьедестал – простой, крепованный под балясинами.</p>
